「温浴器」火災について

仙台市消防局

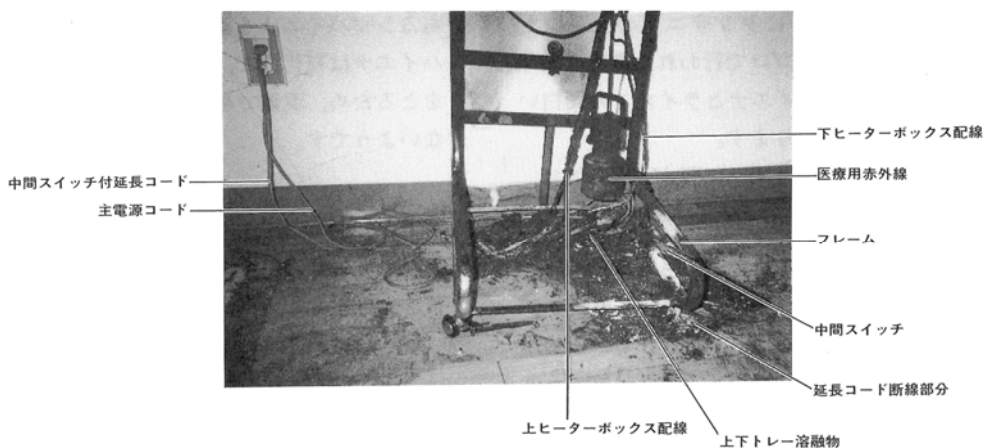
温浴器本体は、金属製フレームと本体上部にある操作パネル部分を残し、上下温浴トレー(手足を入れる容器)と上下ヒーターボックスは、本体の下に黒く焼け、溶融して床上に付着している。本体フレーム全体

写真1 温浴器の焼損状況

はすすが付着し、下方の部分が受熱のため白く変色し変形している。

電気コードの被覆部分は、トレー等の焼損溶融物に付着し、所々に芯線が露出している。

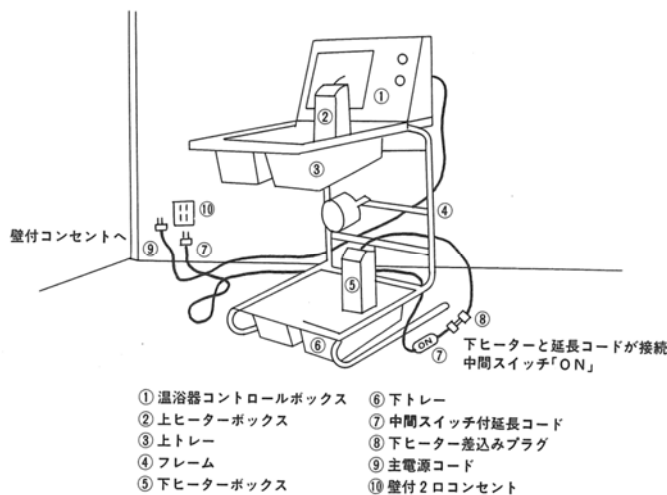
図1 温浴器使用状況

(4) 下ヒーター用の電源プラグは, コントロールボックス裏面のコンセントに差込まず, 延長コードに差込み, さらに延長コードのプラグは壁付コンセントに差込まれている。

下ヒーターのプラグをコントロールボックスのコンセントに差込まず, 中間スイッチを「ON」にしたままの延長コードを壁付コンセントに差込んでいたため, 下ヒーターへの通電が継続していたものと考えられた。これにより下トレー内の水が沸とう蒸発し続け空だき状態となり, 下ヒーターの過熱により, プラスチック製の下トレーに着火し火災になったものと推定した。

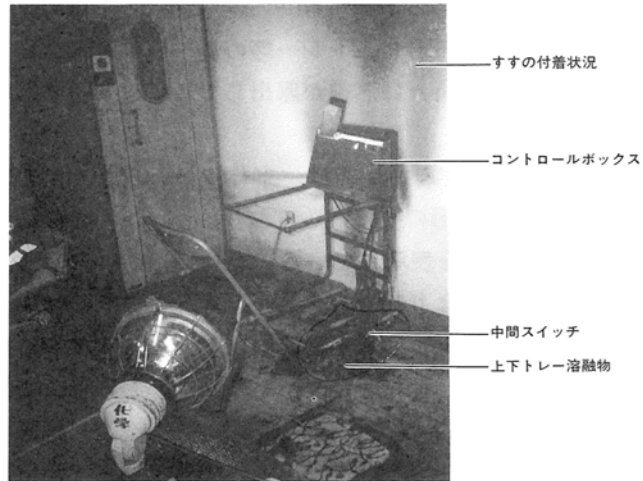
- (1) 壁付コンセント及び差込みプラグ, 中間スイッチ等に絶縁劣化, 過電流または接触部の過熱による現象は見られない。
- (2) 下ヒーターボックスの設置側フレームが, 受熱変色が強く変形している。
- (3) 本体上下用トレーは, 受熱変色が強いフレーム床下に炭化溶融している。

写真2 温浴器全体の状況
