## 電気温水器爆発事故について

大阪市消防学校防災研究係

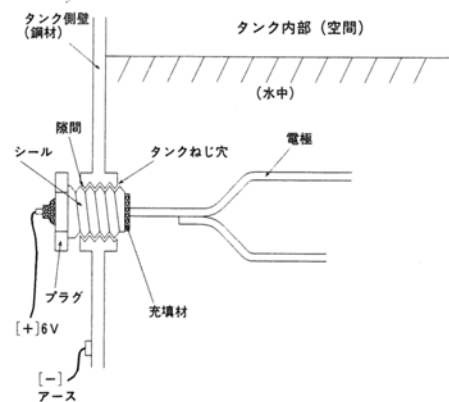
図1 タンク取付図(側面)

ア 電極が新しい間は電極がプラスの電位を持ち、タンクの壁面がアースされているためにマイナスの電位となり、電極からタンク内の水を伝わって壁面へ電流が流れるが、古くなると電極とプラグ間の絶縁が低下するために、電極からプラグへの漏洩電流が流れるようになる(図1)。

プラグ本体はアースされておらず、タンク側壁とも密着していないため絶縁状態になっていた可能性がある。

以上、この離着火花が、タンク内に溜まっていたとされる水素と酸素の最小着火エネルギーに達していたかどうかは検証できなかったが、防食用電極から火花が発生する原理については一つの推定がなされたものと考えられ、同種災害の再発防止には、防食用電極のプラグにアース線を結線するか、絶縁劣化を防ぐことが効果があるという結果となった。

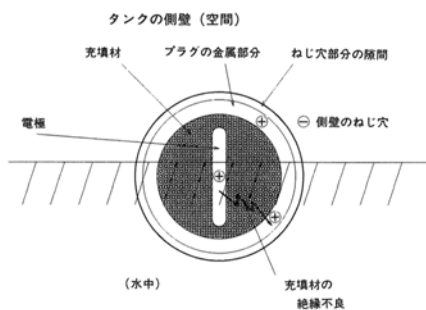
図2 火花発生概念図

ウ 前記ア、イの状態になると、プラグは壁面に対してプラスの電位を持つこととなり、プラグの金属部分の露出箇所(ねじ込む際にシールの一部が切れて露出する場合など)とタンクのネジ穴の金属部分でごく小さな隙間が生じている場合、この部分が空气中に露出すると震動等による離着火花が発生する可能性が考えられる(図2)。

このことからプラグ全体がタンク壁面に対してプラスの電位を持ち、壁面とプラグの間で火花の発生する危険が生じる可能性が推測された。
