## パソコンの焼損事故概要

京都市消防膳防部消防救助課

カラーディスプレイモニターの偏向ヨーク基板の一部焼損

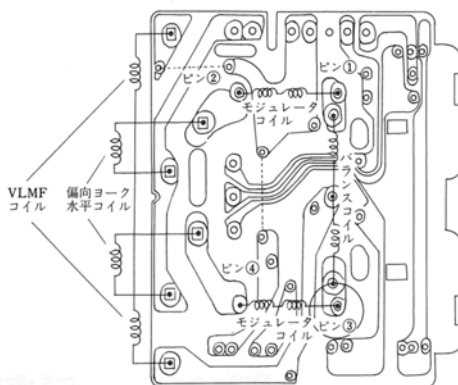
図1 偏向ヨーク基板説明図(ハンダ付け面側)

さらに、偏向ヨーク基板を覆っているカバーを取り外してみますと、基板に直径1センチメートル程度の炭化している部分が見つかりました(図1,2及び写真1,2参照)。

偏向ヨーク基板は、CRTの電子銃から発射される電子ビームを電磁力により水平・垂直方向に偏向、走査を行わせるためのもので、モジュレータコイル、チョークコイル、バランスコイルなどが取り付けられており、各部品には約1,000ボルトの電圧がかかっています(図1参照)。

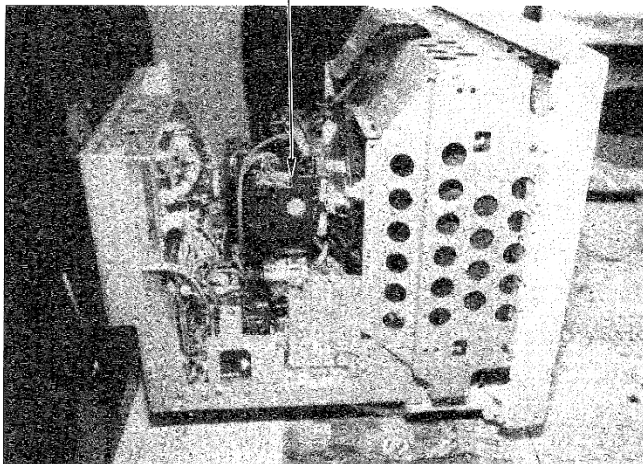
そこで、裏蓋を取り外し内部を見てみますと、CRT(ブラウン管)の後部に取り付けられている偏向ヨーク基板付近と周囲のシールドカバーにススの付着が認められました。

発煙した部分(偏向ヨーク基板)

写真1 発煙したディスプレイの状況 (裏蓋を取り外した状態)

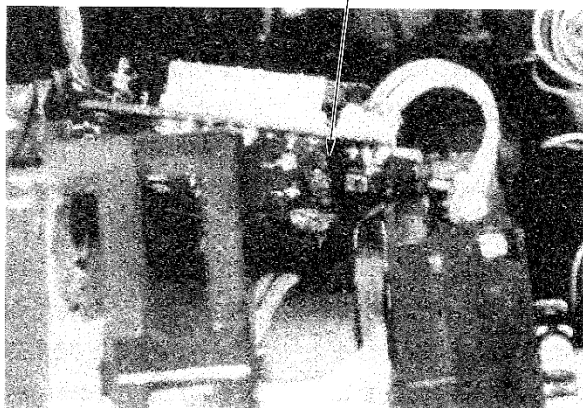
発煙した部分

写真2 偏向ヨーク基板部の状況

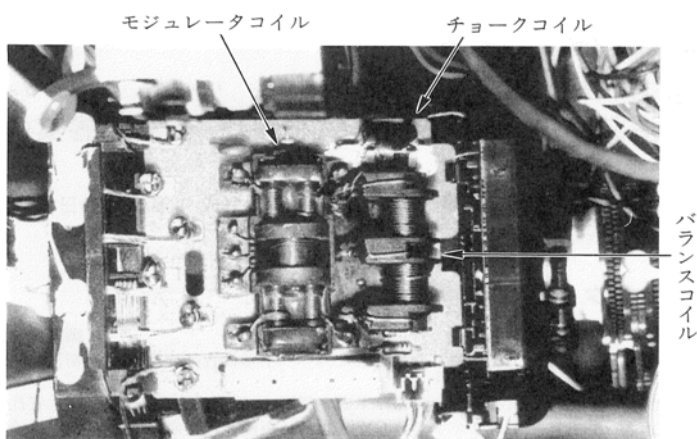
偏向ヨーク基板を本体から取り外し、部品取り付け面側をみてみますと、モジュレータコイルのピン③が溶融して短くなっており、その周囲にはチョークコイルを固定するための接着剤と思われるものが、付着しているのが認められました(写真3参照)。

写真3 偏向ヨーク基板部の状況 (部品取り付け面側)

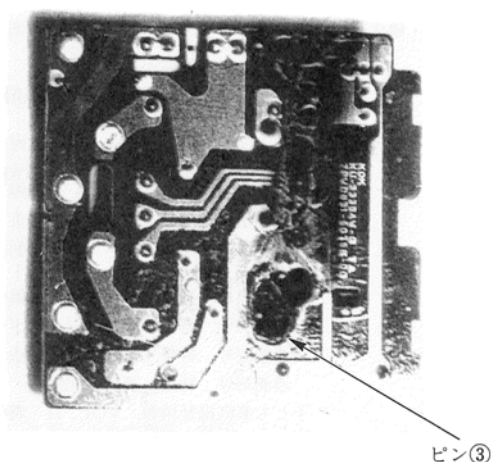
更に、同基板のハンダ付け面側をみてみますと、モジュレータコイルのピン③がハンダ付けされている部分で基板が約1センチメートルの幅で炭化し、同箇所を中心にススが付着しているのが認められました(写真4参照)。

写真4 偏向ヨーク基板部の状況 (ハンダ付け面側)

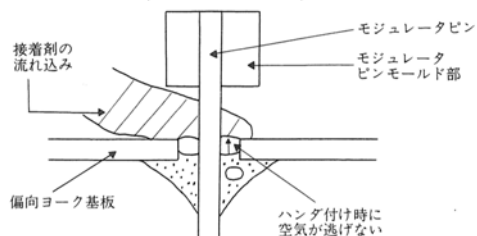
図4 ハンダ付け状況の断面図 (推測)

基板の穴(モジュレータコイルのピ写真3  
ンハンダ付け部の基板穴)を塞いだためハンダが充分入りきらず、接続不良を起こしていたところに、機器使用時の熱的ストレス等によりピン③のハンダ付け部にクラックが発生し、その部分が接触不良や放電のアーキによる発熱で局部的な炭化に至ったものと推測されました。

なお、チョークコイルの接着は手作業で行われているとのことでした(図4参照)。
