# 最近の特異火災から

大阪市消防局警防部計画課調査係

【事例1】 耐火造の住宅から出火、酸欠により自然鎮火し、火元の居住者が1名が死亡した事例

〔事例2〕 鉄筋造2階建併用住宅の1階店舗部分から出火し、1、2階において就寝中の居住者ら8名が死亡した事例

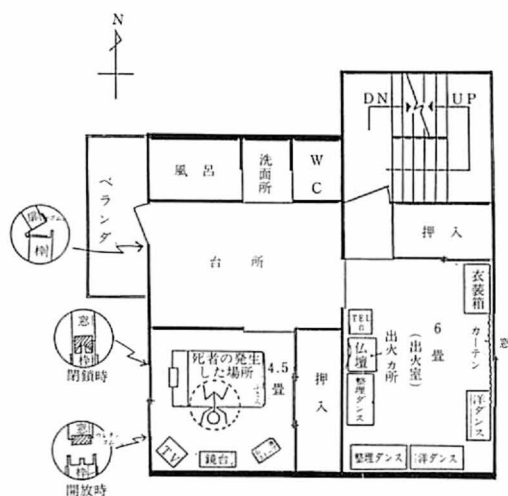
図1 火元住宅平面図

6畳間西側にある仏壇付近から出火、炎は襖を伝って天井へと延焼し、同室の天井、側壁の大半を焼損して自然鎮火した。

襖は表紙を焼きした程度で棧、裏紙には炎は達していなかった。天井板（化粧合板）は東側（窓寄り）付近で緩慢になっているが、ほぼ全体にわたって炭化している。東側に設けられた窓（引き違い2枚サッシ）は施錠されたままの状態、ガラスは大きくひび割れているが欠損部はない。（図1、2参照）

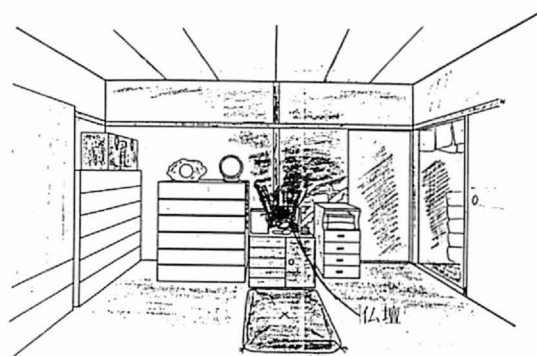
図2 出火状況図

用して気密性が極めて高かったことと、窓ガラスに欠損部が生じなかったために、燃焼によって消費される酸素量の低下と発煙量の増加のため、天井に延焼した頃から燃焼は緩慢になり、天井中央部から窓側に近づいた辺り

で酸素不足となり、自然鎮火に至ったものである。

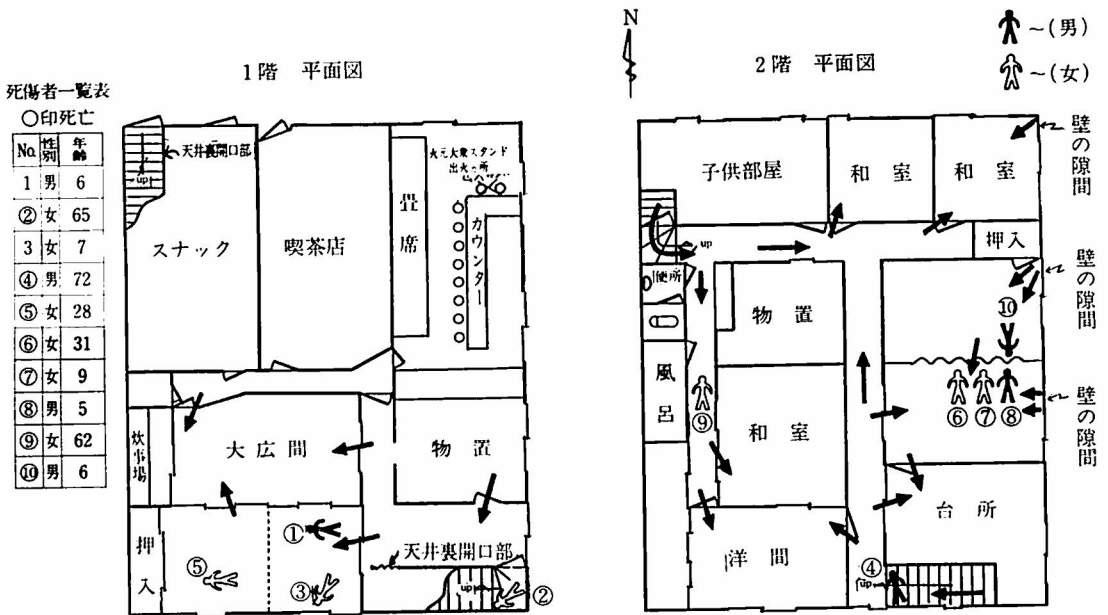
火元棟は鉄骨造陸屋根の2階建である。1階は火元の大衆スタンド、喫茶店、スナックの3店舗と居室が3部屋、2階は居室が7部屋と台所、物置で構成されている。建物の外壁はラスシート（鉄製波板）を下地としたモルタル塗で開口部にはアルミサッシを使用し又、2階の床はキーストンプレートを使用している。天井裏は各店舗間に間仕切壁はなく、更に南東端と北西端が開放状態にあった。

階の3名のみが避難途中であったことが確認されている。(図3参照)

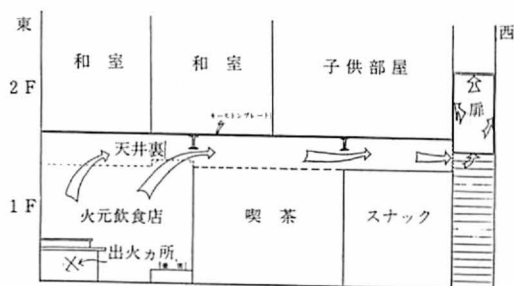
図4 出火建物(北面)断面図(煙の流れ図)

火元店内から出火、カウンター及び天井板等を燃焼する際に発生した煙は、焼け抜けた化粧天井から1階天井裏に入った。1階天井裏は合板天井と2階床キーストンプレートとではさまれた高さ約100cmの間仕切壁のない大きな空間であったが（図4、5及び写真参照）、北西端と南東端にそれぞれ開口部があったため、この天井裏は気密状態でなく開放状態であった。1階天井裏に入った煙は、天井裏全域に拡がるとともに、北西端及び南東端開口部からそれぞれ階段（一部1階居室）へ進み、2階へと上昇した。又、一部の煙はキーストンプレートとH鋼柱の埋め戻し欠落部のすきまから2階の居室へと侵入した。

本火災において、焼損面積を最小限に、くいとめることが出来たにもかかわらず、多数の犠牲者が出た主要因は前5項で指摘したとおり、建物構造において、防煙区画等に不備があつたためである。よって防止策として、当該対象物のような法規制のない併用住宅においても、煙の伝播経路を阻止できるような区画の気密性の高い施工が望まれる。又、これには煙の恐しさを火災事例を通して広報するとともに、市民、行政一体となった対応を促進するように努めねばならない。

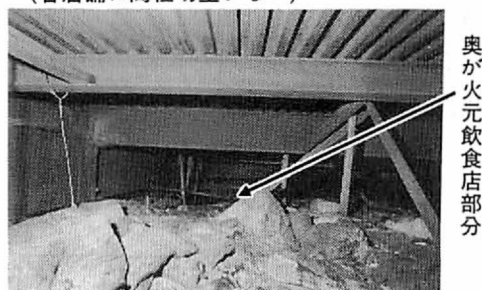
出火建物1階天井裏の状況  
(各店舗に間仕切壁がない)
