「電磁調理器」の火災事例について

福岡市消防局

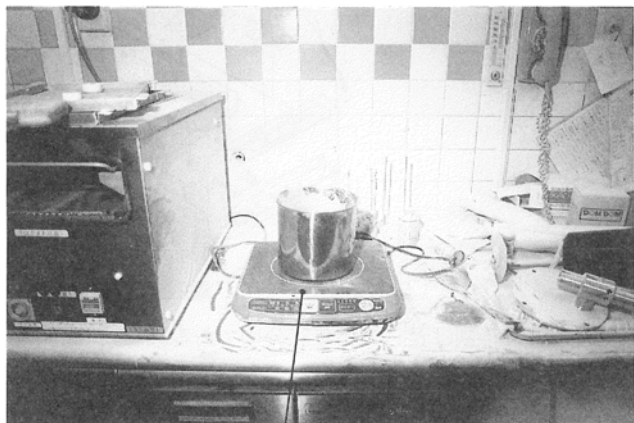
写真1 調理台の状況

出火当日は店休日で,同建物のビルメンテナンス従業員が地下1階で清掃をしていたところ,ハンバーガーショップ内から焦げ臭い匂いと煙が出ているのに気づき店内に入ると,調理台に置いてある電磁調理器から炎が約10cm上がっていたので粉末消火器で消火した。

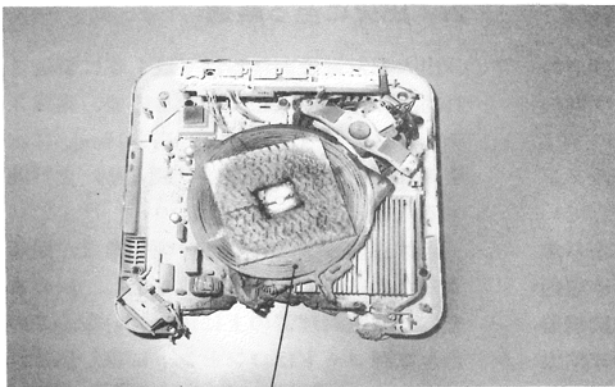
写真 2 電磁調理器の焼損状況

本体後部だけが焼損しており、後部のプラスチックカバーは焼失してコントロール基板が露出している。

上部のキャビネットを除去すると、コントロール基板の加熱コイル端子の接続部分とカレントトランス本体及びハンダ付け端子部分の炭化が最も激しい。

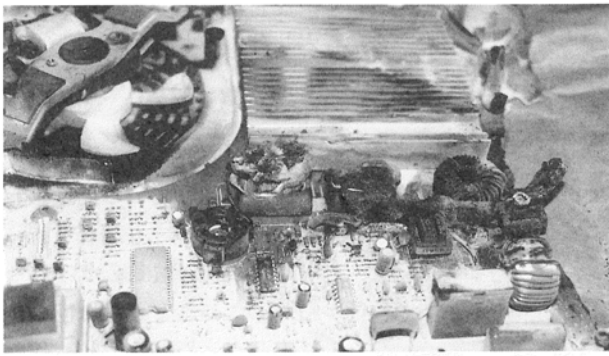
写真3 焼損したコントロール基板の状況

ア コンデンサ(2カ所)は受熱によりパンク状態である。

イ チョークコイル(2カ所)は黒く変色し、取付け樹脂が一部変形しているが溶痕は認められない。

ウ メインリレーは一部樹脂が変形しているが、接点溶着や駆動コイルの短絡も認められない。

カ カレントトランスは、樹脂部が一部変形し2次コイルが短絡しているが二次的なものである。

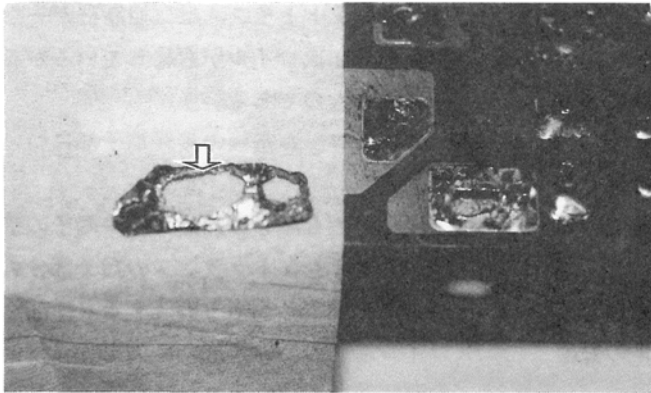
—事故品の拡大— —正常品—
写真5 コントロール基板の焼損拡大部

炭化が最も激しい加熱コイル端子の接続部分とカレントトランスの端子部分のハンダを除去し銅箔を調査すると、加熱コイル端子のハンダ部の中央部分に銅箔の溶解箇所が認められ、また端子のコーナー部が正常品に比べやせて細くなっているのを認める。このことはこの部分が発熱したため端子及び銅箔が溶解したものである。

ントロール基板上にハンダ付けしている端子そのものが異常発熱し、その熱でハンダ部分の温度も異常発熱した。

さらにコントロール基板の端子部のハンダ量不足が重なり、端子部根元にクラックが入り異常発熱が更に促進され、コントロール基板が炭化、スパークし、その後発火に至り合成樹脂部に着火したものと推定した。

コントロール基板の焼損は加熱コイル端子部の炭化が最も激しいことから、出火箇所はこの部分と推測され、出火の要因としては加熱コイル端子の銅箔部分との接触不良又はハンダの用量不足等が推測される。

以上の調査結果から、今回の出火原因は加熱コイル接続端子の緩みが主原因で、コ

その後、メーカー側は加熱コイル端子チョークコイル接続端子部を端子挿入から加熱コイル端子のハンダ付け銅箔丸端子ネジ止めに改良したとのことです。
