「蓄電池設備」の火災について

広島市消防局

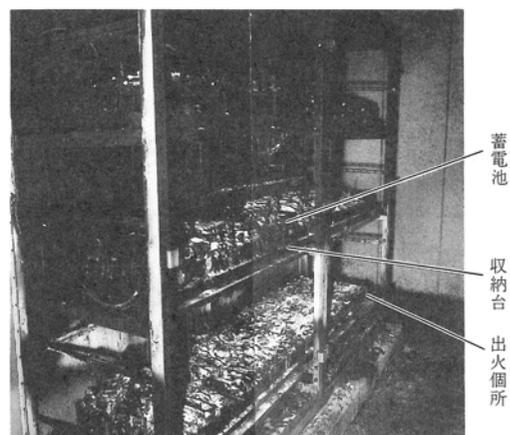
蓄電池設備は、蓄電池を収納している金属性の収納台が3段に分かれており、蓄電池が1段につき18個、全部で54個収納されている。この蓄電池は、全体が強く焼ききしており、電槽は溶融し黒く変色して極板が露出している。また、これらの蓄電池の焼きは、

写真1 出火室の状況

下段が最も強い状況を呈している(写真1参照)。

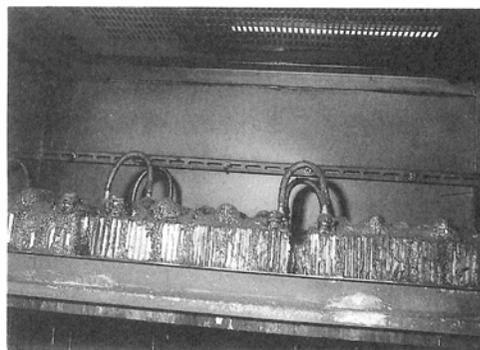
その1－上段部分

写真2 焼損した蓄電池設備の状況

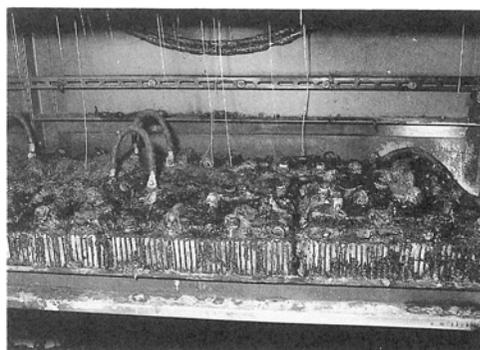
その2－中段部分

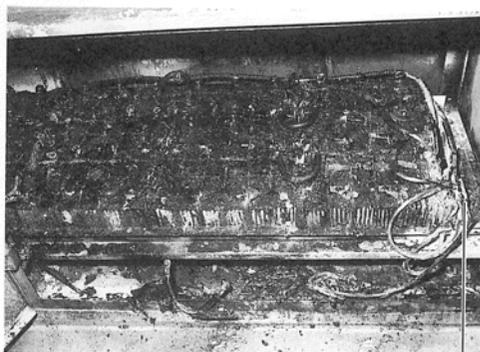
(4)焼きの著しい蓄電池の合成樹脂製の電槽に亀裂が認められ、さらに亀裂部分の内部まで焼きが及んでいるのが認められる。

(5)焼きの最も強い蓄電池の置かれている金属性収納台の下段の底部には、電解液(希硫酸)による腐食痕が認められる。

(6)蓄電池の正極板は経年(約7年)により劣化が著しく、酸化により赤茶色に変色して変形が認められる。なお、メーカー側の説明によると、当蓄電池の期待寿命は3～5年である。

出火個所

その3－下段部分

蓄電池設置後約7年経過した小形シール鉛蓄電池が、寿命期を過ぎても充電が継続されたことにより、正極板のグロースが進み、正極板が電槽内壁に当たり、当該電槽に亀裂が生じた。このため、電解液が金属製収納台に漏洩し、ジュール熱又は火花が発生して電槽に着火し出火したものである(図参照)。

- (1) 正極板格子体の伸びに対して、さらに電槽余裕を設ける。
- (2) 耐食性合金の使用により、正極板格子体の伸びの軽減を図る。

- (3) 難燃電槽を採用する。
