冷蔵ショーケースからの出火について

北九州市消防局

今回、スーパーマーケットに設置された冷蔵ショーケースの照明系統から出火した事例がありましたので紹介します。

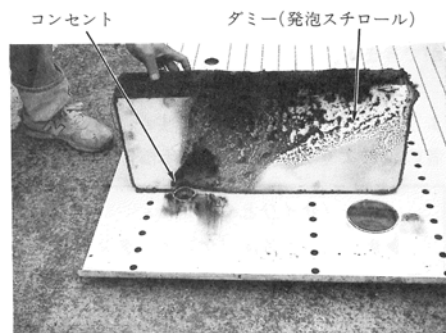
現場見分の結果、焼損したのは野菜類の他、野菜類を乗せる合で「ダミー」と呼ばれる発泡スチロールのブロックに人工芝を巻き付けたものの裏面(写真1)及び棚照明(蛍光灯)用のコンセントのみであった。

写真1 ダミー裏面の焼損状況

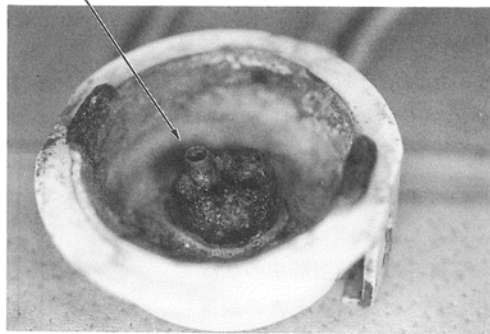
コンセントの焼損状況は、写真2に示すとおり、「コンタクト」と呼ばれる2本の受け金具の周囲が炭化し、特にそれらの中間部は、5mmほどの深さで炭化穿孔していた。また、2本のコンタクトの先端は、4mmの高低差があった。即ち、一方のコンタクトは4mm飛び出した状態であった。この飛び出した部分は、焼損し黒く変色していた。

コンセント内壁部の上縁部も同じく炭化していたが上記コンタクト周辺ほどは激しくなかった。また、内壁底部も炭化していたが、ざらつきがない程度であった。

写真2 コンセントの焼損状況

2本のコンタクトの周囲は炭化し特に中央部においては、5mmほどの深い燃え込みがあった。

メーカーにあつては、同種の出火防止のため、ショーケースの空きコンセントに防水キャップを取り付けた。

事項を記したシールをコンセント付近に貼付するようにした。

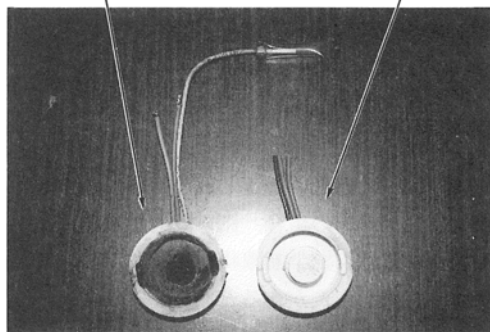
写真3 同型品コンセントの比較

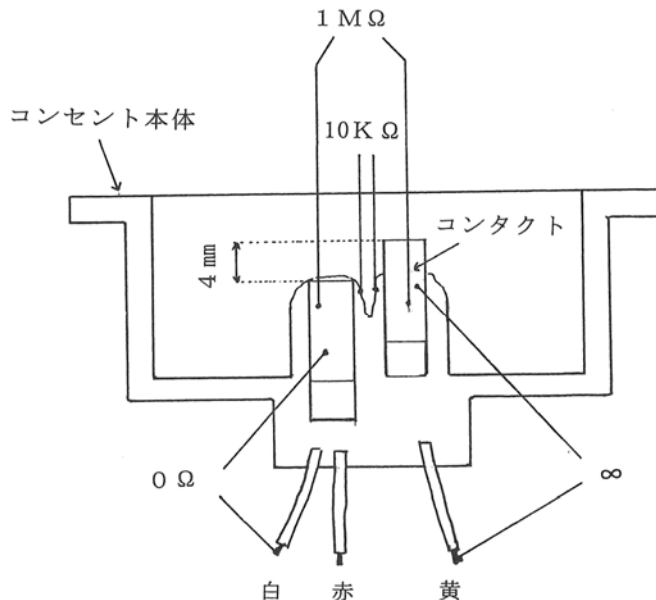
図1 絶縁抵抗測定結果

コンセントの各部分の抵抗値を測定した結果は、図1のとおりであった。

コンセントの焼損部分の抵抗値は、コンタクト中間部(1mm 間隔)で 10k Ω だった。

なお、コンタクトAとこれにハンダ付けされているはずのリード線の間には導通がなかった。

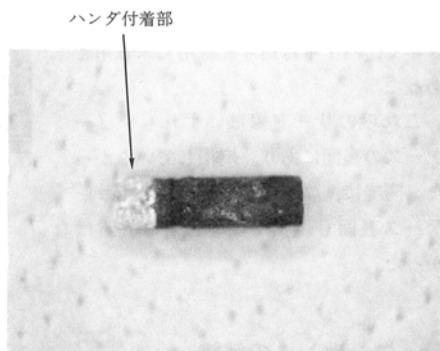
なお、溶解途中で一方のコンタクト(写真4. 外径4mm、長さ15mm。コンタクトAとする。)が脱落したが、このコンタクトは基部のハンダ付着部以外が受熱により黒く変色していた。

写真 4 コンタクト A の焼損状況

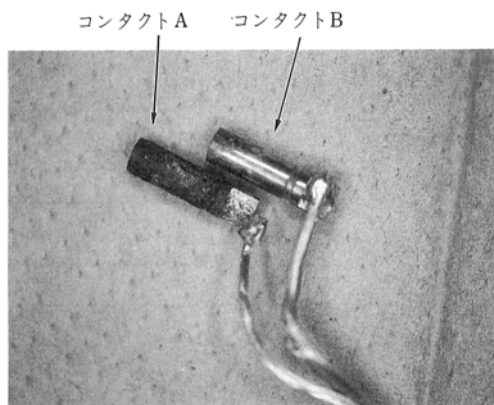
樹脂を溶解した後のコンタクト及びリード線の状況は、写真 5 のとおりであるが、他のコンタクト(コンタクト B とする。)は、上部の一部(コンタクト A と相対する部分)を除き全体的に金属光沢を残していた。

2本のコンタクトは、一部変色はあるものの溶断や溶痕はなかった。また、3本のリード線には、変色や溶痕等はなかった。

写真5 コンタクトとリード線の状況

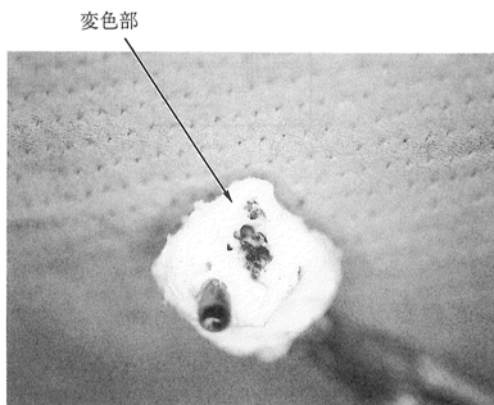
写真 6 は樹脂溶解中の状況であるが、コンタクト A の脱落した跡は、炭化し黒及び茶褐色に変色していた。一方コンタクト B の周囲は、変色等はなく白色であった。

写真6 樹脂溶解中の状況

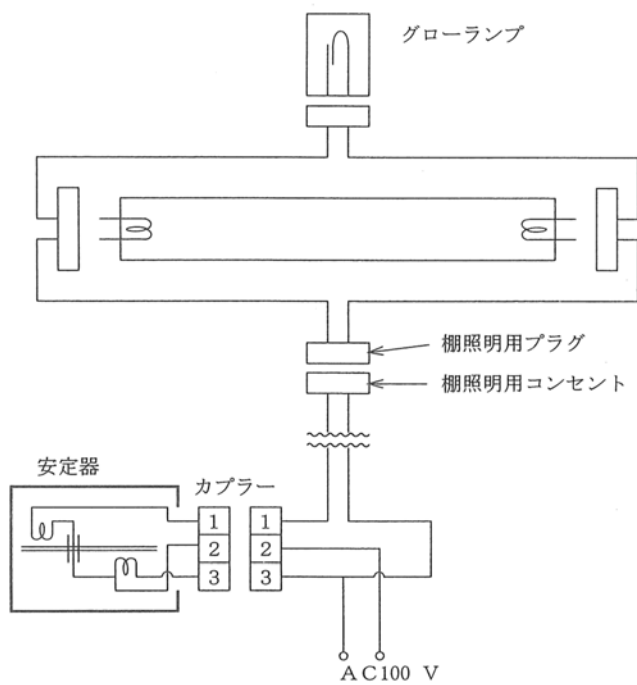
図2 棚照明の回路

今回の蛍光灯用コンセントに係る回路図を図 2 に示す。電源は、交流 100V で、蛍光灯用安定器を介して 200V に昇圧している。

商用 100V が安定器を介して 200V に昇圧され、これがコンセントに印加されていた。
