「全自動洗濯機」の火災事例について

千葉市消防局

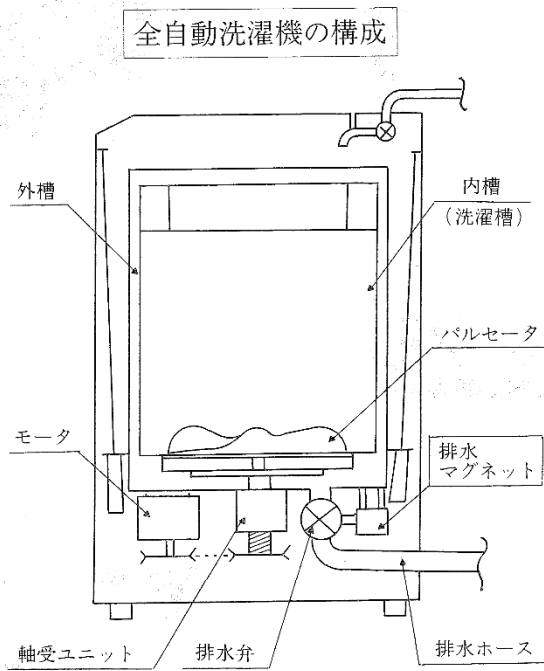
図1 全自動洗濯機の構成

しかし、出火建物の居住者は、リコール商品とは知らず約7年間使用していたものである(写真1, 図1参照)。

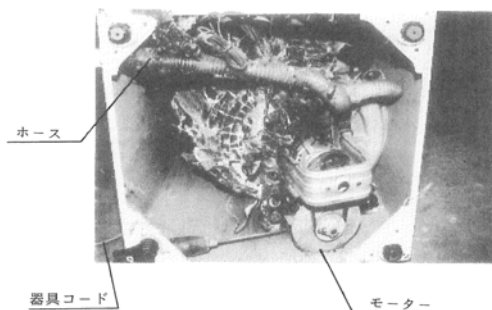
写真1 焼損した全自動洗濯機

木造モルタル造り 2 階建て一般住宅内の全自動洗濯機が焼損したものである。

出火当時は 9 居住者が全自動洗濯機を使用し洗濯中、脱水状態になったところで、

ガタガタと異音が大きくなったため洗濯機の回りを見て、さらに底部を覗いたところ、炎が見えたので水バケツで消火した。なお、死傷者等はなかった。

本体の底部が焼損しており、モーター、軸受ユニット、排水マグネット、排水弁、排水ホースが焼きしている。

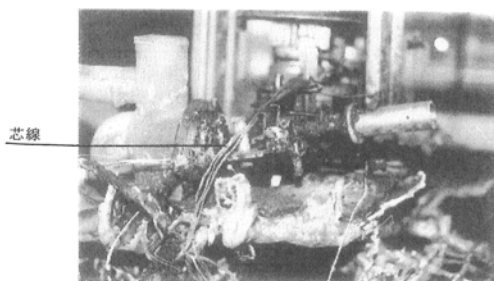
写真2-1 洗濯機の下部から内部の状況

モーターの上部に洗濯槽の溶解物が白く付着し、軸受側の上部だけが黒く変色している(写真2-1参照)。

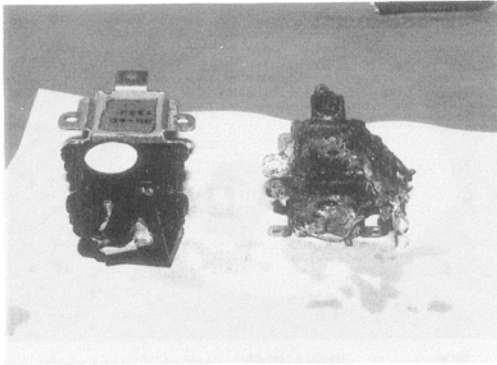
写真2-2 排水マグネット設置場所

軸受ユニットに配線されているモーターの電気配線の被覆が焼きし、芯線が露出しているが断線及び短絡痕等は見られない(写真2-2参照)。

金属部分が茶褐色に変色しており、ポリプロピレンでできている部分が焼失し、その中央部に位置していたアルミ製の稼働バーも溶解しており、コイル部分が残っているものの、他の部品の状況と比較すると最も強い焼きが見られる(写真2-3、図2参照)。

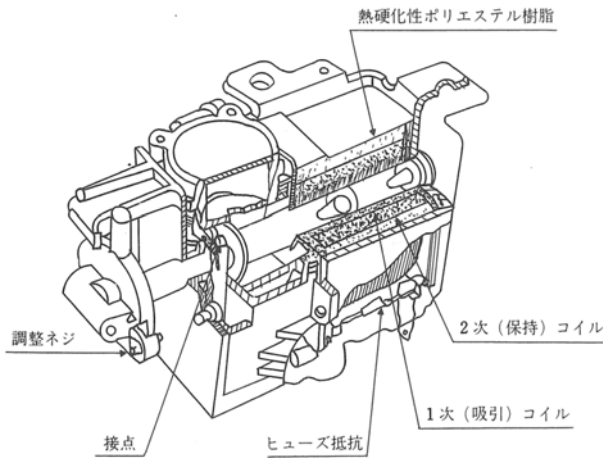
図2 排水マグネット構造断面図

③排水マグネットは、同一ボビンに1次(吸引)コイルと2次(保持)コイルを重ね巻きにし、1次(吸引)コイルに通電し、吸引する。その後、接点切り替えにより2次(保持)コ

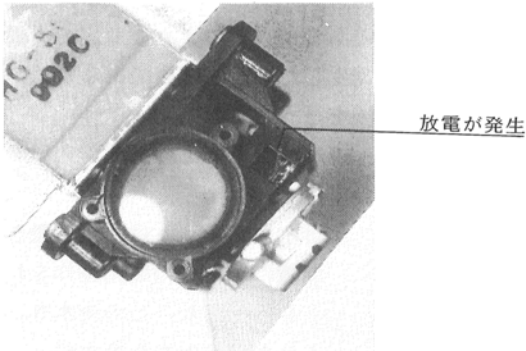
写真3-1 放電が発生した排水マグネット

排水マグネットの稼働バーがコイル方向に作動したところで、稼働バーを反対方向に引くと接点部分において放電が始まる。放電の温度は508度を記録した(写真3-1参照)。

2次コイルが断線等のため稼働バーを保持できないと、1次コイルが働き稼働バーを吸引するが保持できないためすぐに稼働バーが離れ、また再び吸引を繰り返すことからチャタリングが発生し、接点部分で放電が起き、高温(試験の測定温度:508度)となり、この熱が蓄積し排水マグネットのケースに着火したものと考慮される。

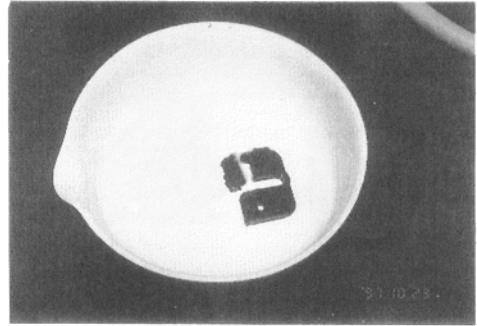
写真3-2 燃焼が継続したポリプロピレン製のケース

ポリプロピレンを切り取りライターで着火したところ、燃焼が継続した(写真3-2参照)。
