電気系統からの出火事例について

神戸市消防局

2 短絡による出火事例

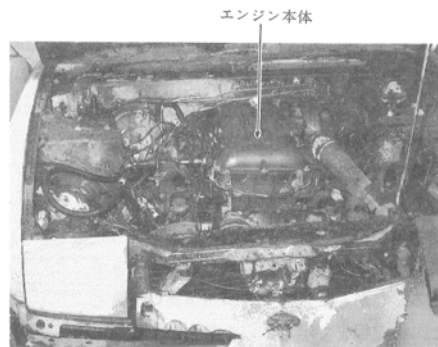
写真 1

① 焼損したのは、エンジンルーム内全てで

る。(写真 1 参照)

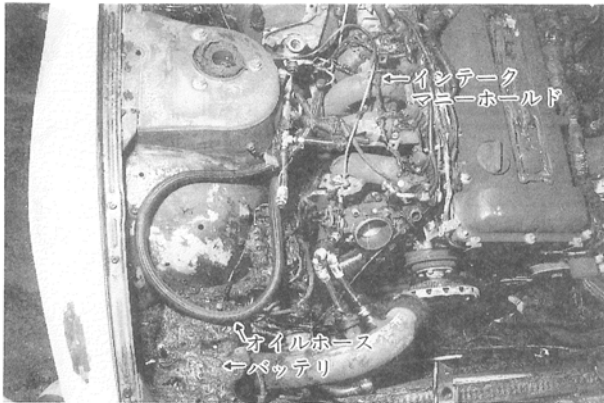
写真 2

② エンジンルーム内には 9 エンジンオイルクーラー用のエンジンオイルが流れるホース(以下「オイルホース」という。)があるものの、フロントグリルに空冷式エンジンオイルクーラーが取り付けられていないため、オイルホースはただ単にエンジンオイルを循環させるだけのものである。これは、出火日の 3 日前に当該オイルクーラーからエンジンオイルが漏れたために取り外そうとして所有者が、一番修理費用の安い方法での修理を修理業者に依頼し 9 現在の仕様にしたものである。(写真 2 参照)

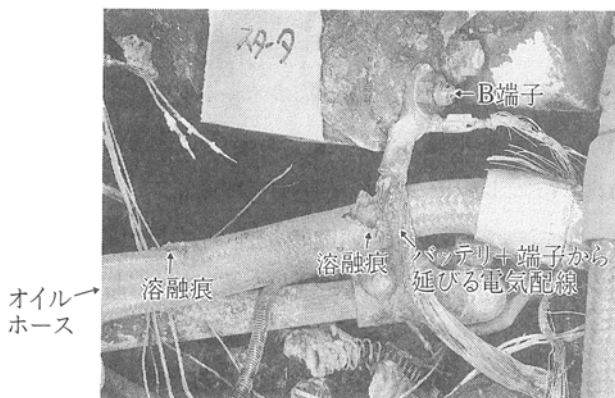
写真 3

スターターB 端子(写真 3 参照)に接続されている電気配線の接続金具の下面には、

火災熱で溶けた状況とは明らかに異なる溶融痕がある。この直下のオイルホースにも直径 1cm の溶融痕があり、合成ゴムも焼失している。

この位置は接続金具の溶融痕の位置と一致するとともに、振動等の外力が働けば容易に接触することができる状況である。また、このオイルホースには、溶融痕からエンジン本体の約 10cm 反対側方向に同じ大きさの溶融痕があり、2 箇所

の溶融痕は、接続金具と同じで二次的な火災熱で溶けた状況とは明らかに異なる。

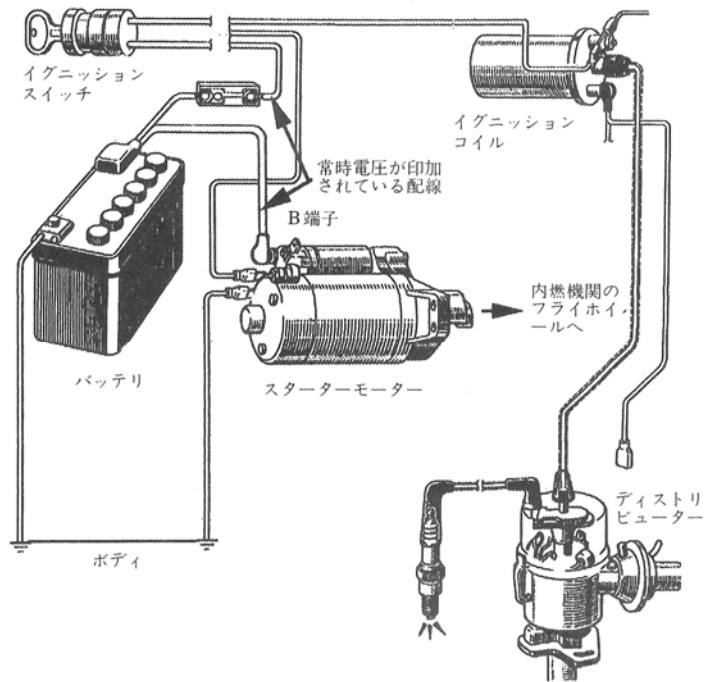
電気は、バッテリー+端子からイグニッションスイッチ(以下「IG」という。)を介して電装品に入り、ボディにアースされているためボディに流れる。基本的に電気配線には、IG を介しているため ON にすると電気は流れる。OFF にすると電気は流れないが、バッテリー+端子から IG までの間は、常時電圧が印加されているためボディに接触さえすれば、電気回路が形成され短絡出火し得る。(図参照)しかも、バッテリーからスターターB 端子までの電気配線には、フューズが入っていないため短絡による溶融痕が非常に大きくなる。今回の事案は、常時電圧が印加されているスターターB 端子の接続金具に溶融痕がある。

また、オイルホースは、走行中の振動により揺られた際に、スターターB 端子の接続金具に接触する位

置関係にあり、もう一方の溶融痕でも、ボディアースされた箇所接触到している。

したがって、オイルホース上で電気回路が形成され、接続金具とオイルホースの接触部分から出火したものと考えられる。

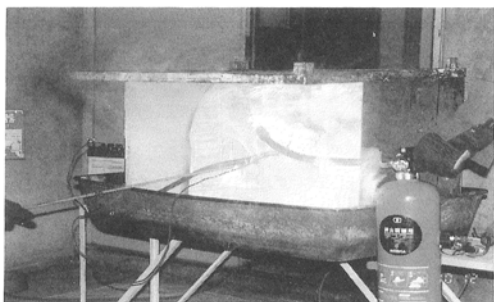
写真 4

エンジンオイルが噴出し着火した状況

端子から延ばした電気配線は、予めオイルホースに取り付けておいた)をオイルホースに接触させたところ、オイルホースのメッシュ状ステンレスが赤熱して、その後ホース内の合成ゴムが発火する。さらに、合成ゴムの穴の開いたところからエンジンオイルが霧状で噴出した後、引火して一気に火炎が拡大する状況が確認できた。(写真4参照)
