インバータ蛍光灯基板からの出火事例について

横浜市消防局計画課

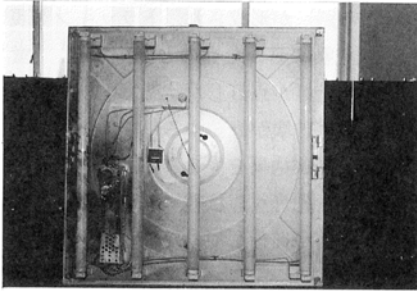
蛍光灯カバー(アクリル製)は、電子回路ボックス側の約半分程度が溶融し内部が露出している。蛍光灯本体を取り外し見分すると、電子回路ボックスカバー(PP 製ガラス粉末混合)の入力側が一部溶融し、内部基板が露出しており、その周辺が焼焦し黒く変色している。(写真 1)

写真1 本体焼損状況

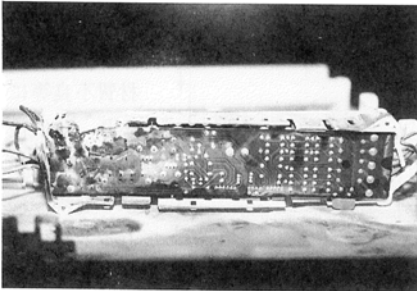
内部の基板は、入力側の一部が焼失している。(写真 2)

写真2 基盤焼損状況

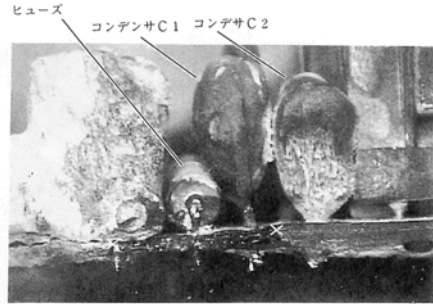
写真3 基盤焼失箇所の状況

ヒューズの端子部分の半田は、すべて焼失している。一部基板の焼失している部分の周囲の炭化している部分の導通を測定したが、すべて・・を示した。ヒューズを基板から外し、ヒューズの端子を拡大させて見分した。入力端子 D 側のヒューズ端子は基板面との接触部分で、他の部分より細くなっている。

ア 電子回路ボックスカバーを取り外し内部を見分すると、入力端子側の基板の一部が焼失しており、その周囲のコンデンサが焼損している。(写真3)

入力端子にあるコンデンサーC1 は黒く煤け膨らんでいるが、静電容量をテスターにより測定すると 0.044 μ F を示している。(定格値 0.047 μ F)

基板の半田面を見分すると、E 端子は半田が半分残っている。E 端子から延びる銅はくは、14 mm 焼失している。D 端子からヒューズに延びる銅はくは、8mm のうちヒューズ側 3mm が焼失している。

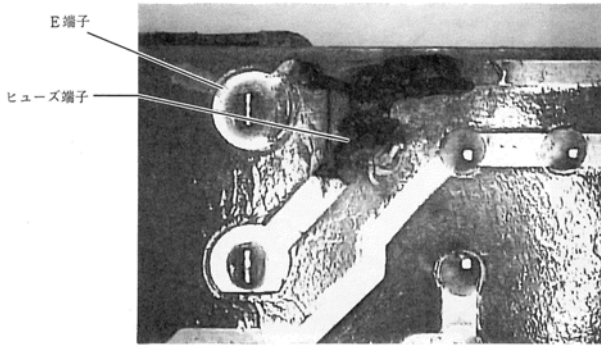
E 端子から延びる銅はくと、D 端子から延びる銅はくとの間の電圧は蛍光灯点灯時 48.6V で、銅はく間の絶縁を剥がし、塩水で導電すると絶縁を剥がした部分でスパークが始まり、その基板部分でトラッキングが始まった。この際、蛍光灯は点灯したままであった。さらに、塩水を加え続けると急激な短絡が起こり、その部分の基板上的銅はくが焼失し断線状態となり、トラッキングの継続が出来なくなった。

写真4 トラッキング状況

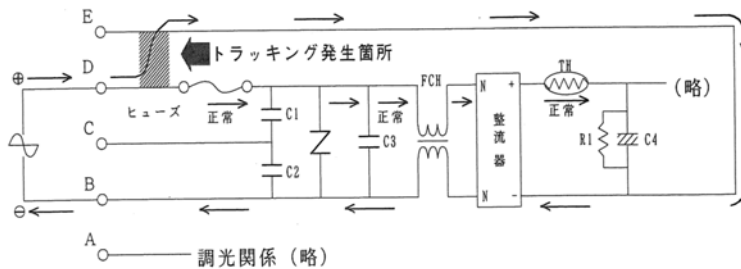
トラッキングの条件が整えば蛍光灯が点灯したまま、トラッキングが継続する可能性が判明した。この時の電流の流れを図に示す。

* D端子が+になった時、トラッキングでEに至り、以下矢印の方向に電流が流れる。
