## 電動シートに起因する出火事例

名古屋市消防局消防課

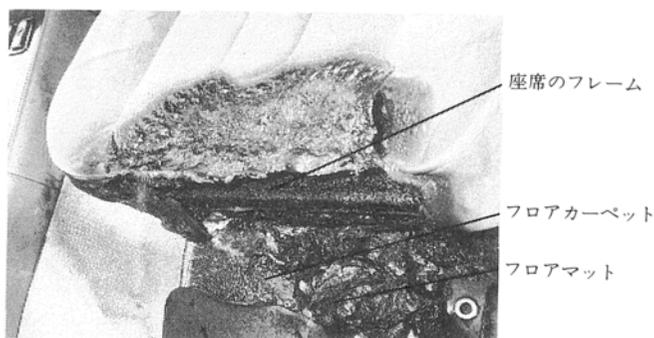
助手席の座席シートの前面部分が焼きし、フロアのゴム製マット及びカーペットも一部焼きしている(写真1参照)。助手席の固定ボルトを外し、後部を持ち上げて座席下を見ると、スライドモータ(座席をスライドさせる動力源)、リレーボックス等各種の電気・機械部分が見分されるが、これ

写真1 助手席焼損状況

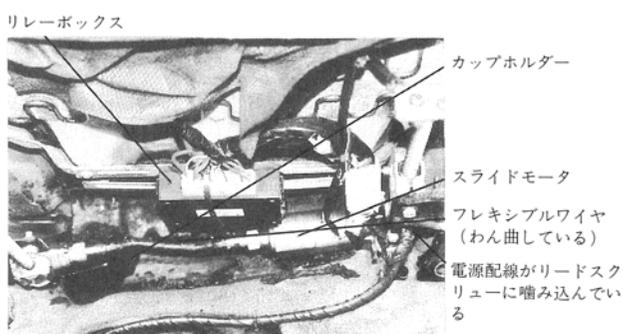
らのうち、焼きしているのは、スライドモータの回転を反対側に伝えるフレキシブルワイヤという回転軸部分のみである。電動シートの電源配線は、8本のコードをまとめてビニルテープで巻いたもので、座席下のフロアマット上をころがし配線されており、リレーボックス脇のコネクタに接続されている。ただし、コネクタ付近で配線のビニルテープが一部剥がれ、リードスクリュー(ねじが切られた棒状のもの)に回り込んでいるのが見分される。また、黒色樹脂製のカップホルダ(缶入り飲料等を冷やすためエアコン吹出口に差し込んで使用するタイプのもの)が、フレキシブルワイヤと、それに続くギアボックスとを押し上げるようにフロア

写真2 助手席後部を持ち上げ座席下を見る

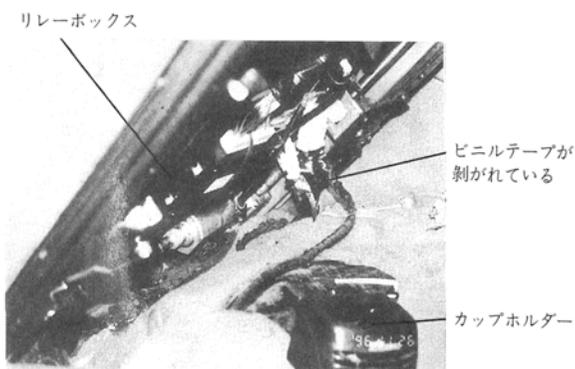
との間に挟まっているのが見分される(写真2〜3参照)。なお、エンジンルーム内にある、電動シート回路を保護する45Aのヒューズは溶断している。

写真3 電源配線の状況

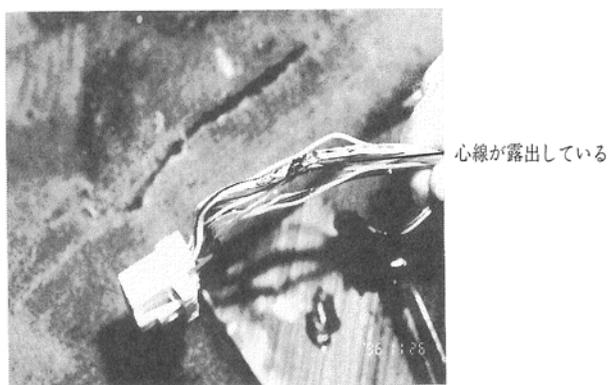
助手席を取り外して、ビニルテープが剥がれた箇所を詳細に見分すると、8本あるコードのうちの1本に、被覆の一部が焼き溶融して芯線が露出しているところが2ヶ所認められ、その芯線は素線がつぶれて平らになっているのが認められる(写真4〜5参照)。さらに、ダッシュボードを取り外してワイヤハーネス(束ね配線のこと。)をみると、所々で被覆が溶融して膨れた状態になっているのが認められる(写真6〜7参照)。

写真4 ビニルテープを剥がした状況

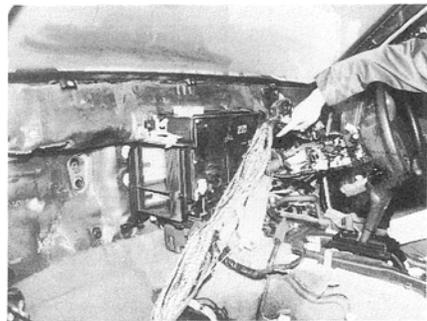
写真6 ダッシュボードを取り外しワイヤハーネスを見る

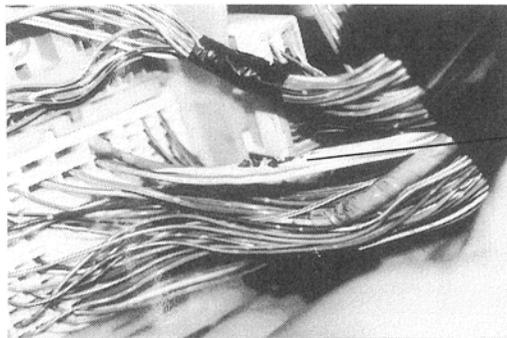
溶融箇所

写真7 被覆が溶融したビニルコードを見る

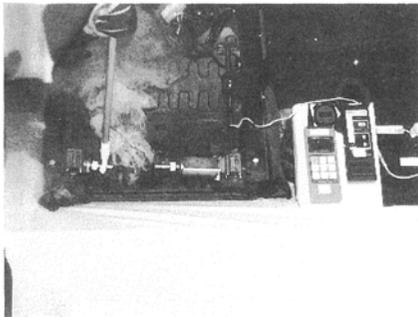
サーキットブレーカが不動作の場合を想定し, 回路から除いて行った。その結果通電開始後, 約27秒で白煙が発生し, 約47秒で着火炎上し, 約67秒後にフレキシブルワイヤが焼き切れた(写真9~10参照)。

写真9 再現実験状況（フレキシブルワイヤから白煙発生）

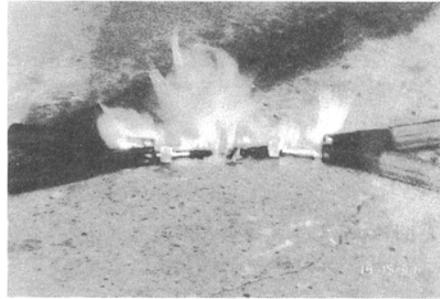
新品のフレキシブルワイヤの両端と、バッテリー正負両極とをブースタケーブルで直接接続したところ、通電開始1〜2秒で白煙が発生し、3秒でビニルの絶縁被覆が発火した。その時の炎の高さは、最大で約10cmに達した(図1, 写真8参照)。

写真8 フレキシブルワイヤ通電実験状況

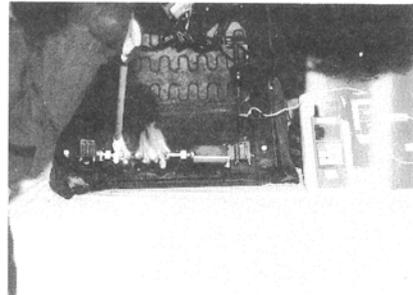
写真10 再現実験状況（フレキシブルワイヤの被覆が燃焼）

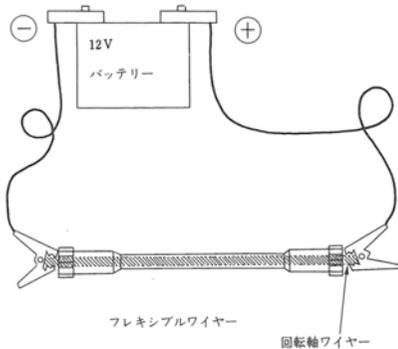
図1 フレキシブルワイヤ通電実験状況図

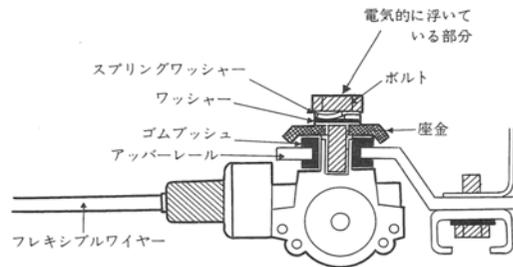
(スライドモータ, ギアボックス, リードスクリュウ, フレキシブルワイヤ)は, ボディ(アース)から絶縁されていることが判明した。そこで, 次にギアボックスを手で押し上げ, カップホルダにより押し上げられていたのと同じ状態にしたところ, ギアボックスとアッパーレールの間において導通状態になることが判明した(図2~4参照)。

図2 ギアボックス取り付け状況図

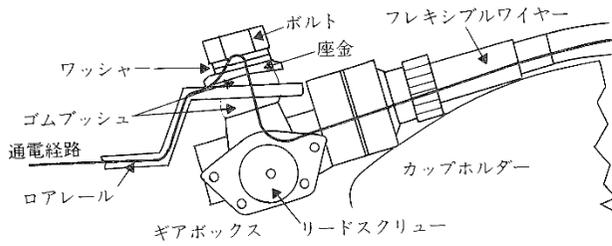
図3 カップホルダーが噛み込んだときの電流経路図

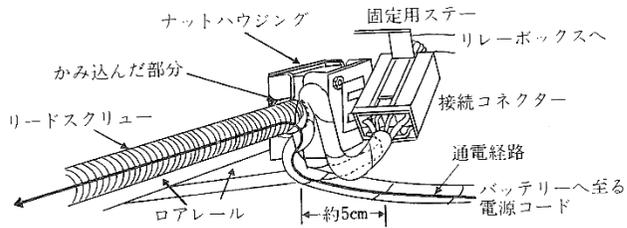
図4 漏電箇所の状況

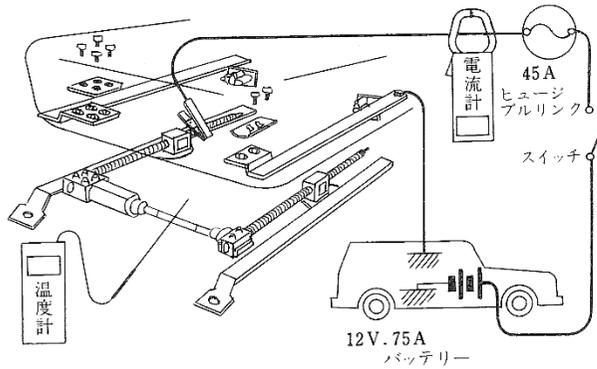
火災になった助手席現物に新品のフレキシブルワイヤを取り付け, 人為的にギアボックスに圧力をかけ, リードスクリュウとアッパーレールとの間に漏電回路を形成させる(図5参照)。ただし, 電動シートの回路に組み込まれている45Aのヒューズブルリンクとサーキットブレーカのうち, 後者についてはある場合とない場合それぞれについて行った。

図5 再現実験状況図
