蓄電池設備火災

仙台市消防局

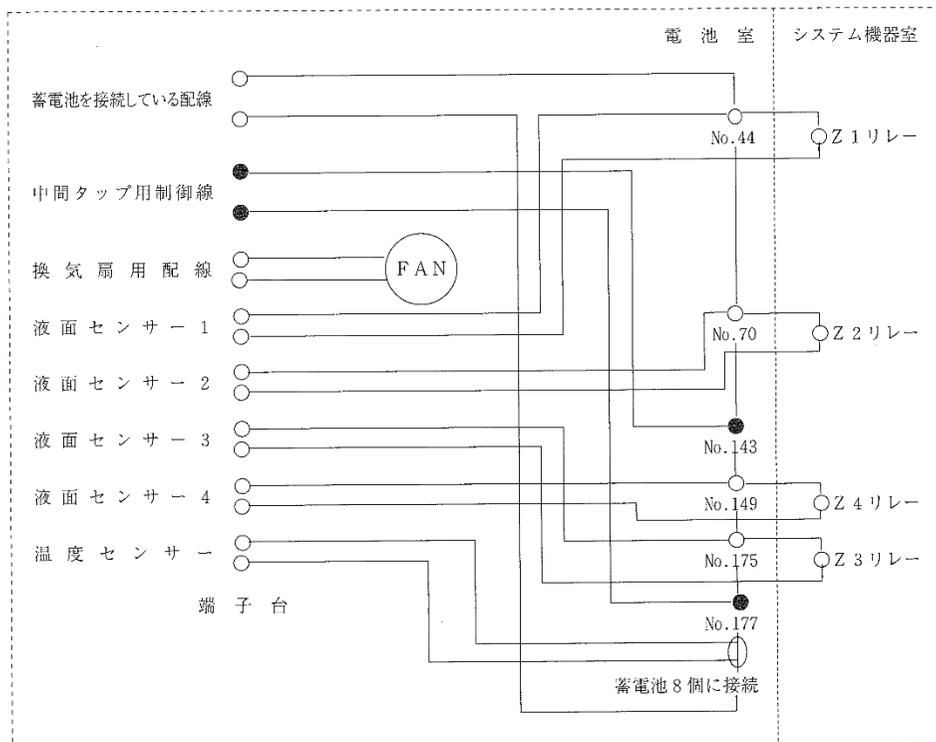
図1 配線図

- ①全部の蓄電池が接続されている配線
- ②中間タップ用制御線(直流から交流に変換する回路電源を蓄電池から取り出すもの)
- ③温度警報センサー(217個の蓄電池のうち8個に接続)の配線(DC8V)
- ④液面センサー(217個の蓄電池のうち4個に接続)の配線(DC8V)
- ⑤端子台上部にある換気扇用の配線(AC100V)

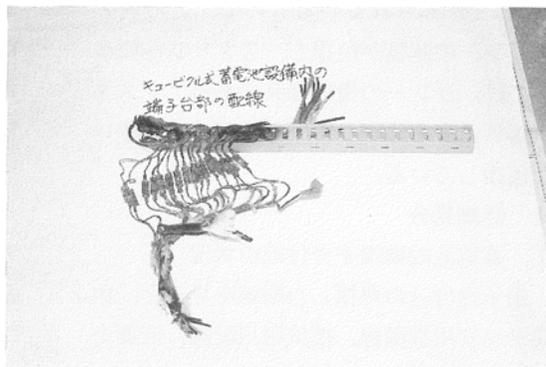
写真1

1箇所は、端子台とその部分に接続されている前記2(1)の①から⑤の配線が端子台付近のみ焼損している。(写真 No.1 参照)

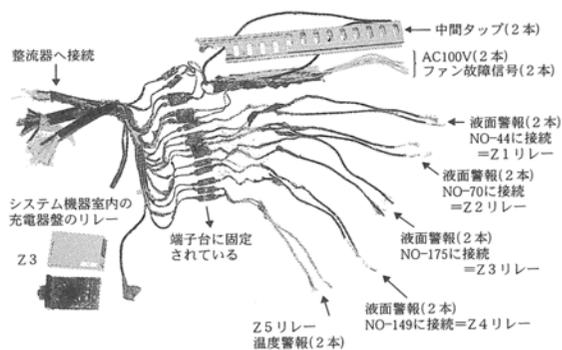
写真 2

端子台付近の焼損した配線を見ると、中間タップ用制御線、換気扇用配線、液面センサー配線 (No. 175 蓄電池用) が強く焼け、その中の中間タップ用制御線が溶断している。

(写真 No. 2 参照)

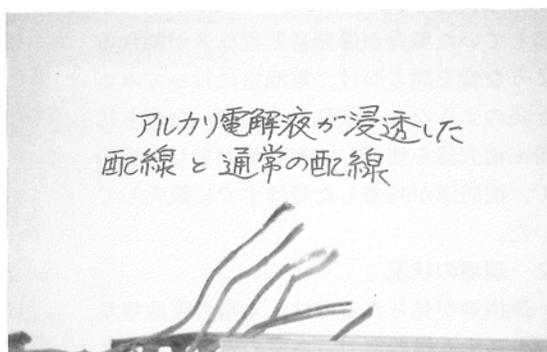
写真 3

この部分を詳細に見分するため、蓄電池設備から切り離れたところ、配線の断面に芯線の色の違いが見られた。(写真 No. 3 参照) この違いについては、以前に No. 51 蓄電池が破損した際に流出したアルカリ電解液が芯線に浸透したためと考えられる。

(アルカリ電解液は、浸透性が非常に強いことから、破損の際、電解液の一部が残留し、その下の端子台の制御線から毛细管現象により浸透したものと推定される。)

よって, 本火災の原因は, 端子台にある中間タップ用制御線(通電状態)にアルカリ電解液が浸透したことにより, 配線被覆がグラファイト化し発熱・発火したものと推

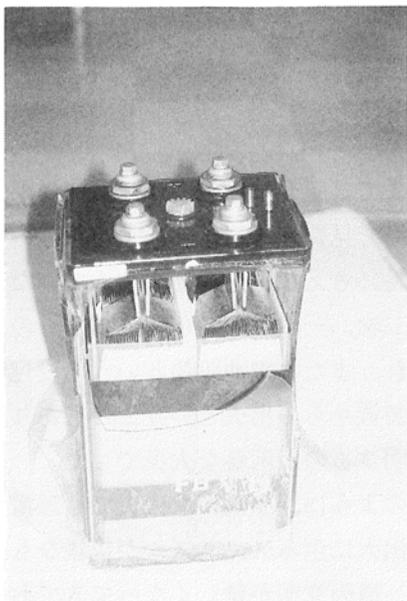
写真4

No. 175 蓄電池は、電装の前面と後面の約 3 分の 1 が破損しており、その状況から、電槽内部からの圧力により破損したものと考えられる。(写真 No. 4 参照)

破損した蓄電池は, 電槽内部からの圧力により破損したものと考えられる。更に蓄電池の構造を見ると, 通常の状態では破損することは考えられない。このことから, 電槽内の気相部分に発生している水素ガスに何らかの火源が引火し爆発したものと推測でき, 火源については No. 175 蓄電池電槽内に接続されていた液面センサー部分で火花が発生したものと推察する。

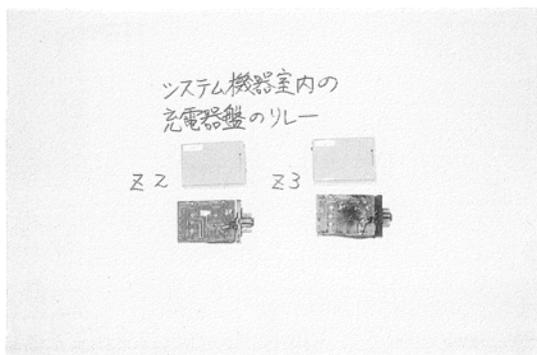
写真5

Z3 リレー (No. 175 蓄電池に接続)は, 抵抗器及びトランジスタが焼損し, アレスタ及びコンデンサは破損した状態である。

Z2 リレー (No. 70 蓄電池に接続)は, アレスタのみが破損している。(写真 No. 5 参照)

液面警報リレーについては, 前述のとおり, 抵抗器及びトランジスタが焼損し, アレスタ等が破損しただけであり, 過電流によるものと推測できる。
