## 電気系統の火災事例

京都市消防局 消防救助調査係

### 事例1(公共路線バスの火災)

## 事例2(オルタネーターからの火災)

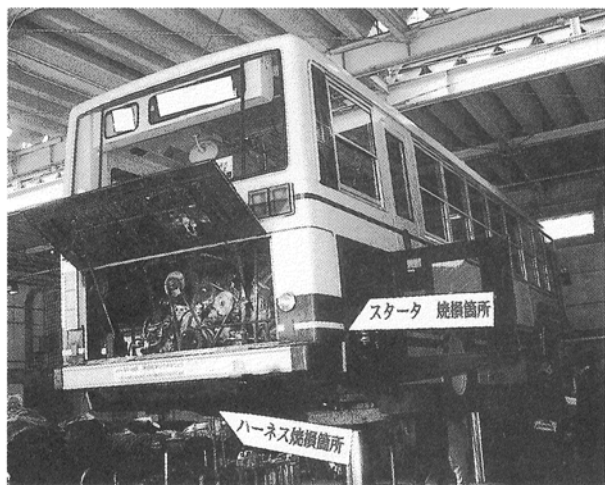
路線バスが、出発の時間まで暖機運転をしながら待機している時、突然ドアの開放を知らせるアナウンスが流れ、次いで左タイヤハウス付近から煙りが噴出、運転手が後部に回ると、スタータが燃焼していたた

写真1 出火した路線バス

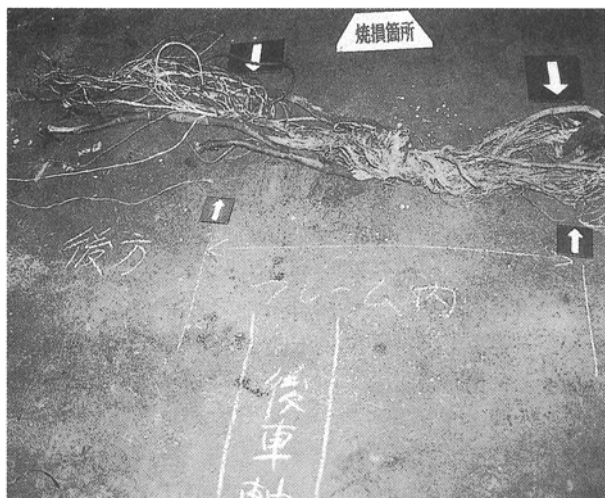
写真2 ワイヤーハーネスの焼損状況

シャーシに遭わしてあるワイヤーハーネス(束ね配線)のうち、後輪タイヤハウス上部のシャーシフレーム内に通っている部分とスタータ部分、離れた2箇所の位置で焼損していた。

シャーシフレーム内で、ワイヤーハーネスがボディーとの接触により配線の被覆が摩耗し、導線がむき出しとなりフレームとレアショート。被覆の焼損と共に他の回路(スタータ回路)を形成し、ロック状態のエンジンにスタータ電流が流れ、スタータが出火に至ったもの。

ワイヤーハーネスは、樹脂製クランプによりフレームに止められていたが、クランプの老朽化とともに固定機能が低下し、ワイヤーハーネスの振れによるフレームとの接触で被覆が損傷したものである。

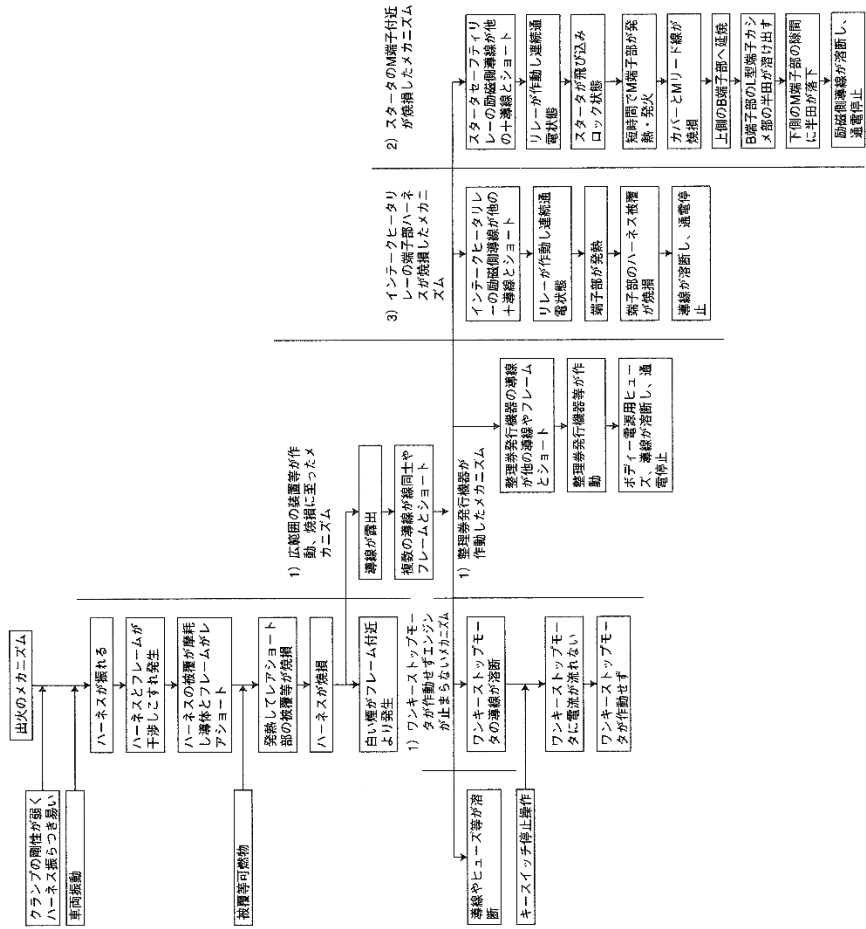
図 2 出火のメカニズム

ワイヤーハーネスが被覆の損傷により、別回路を形成した状況と熱及びスパークにより火災発生時の状況を照合すると図2出火のメカニズムのようになる。

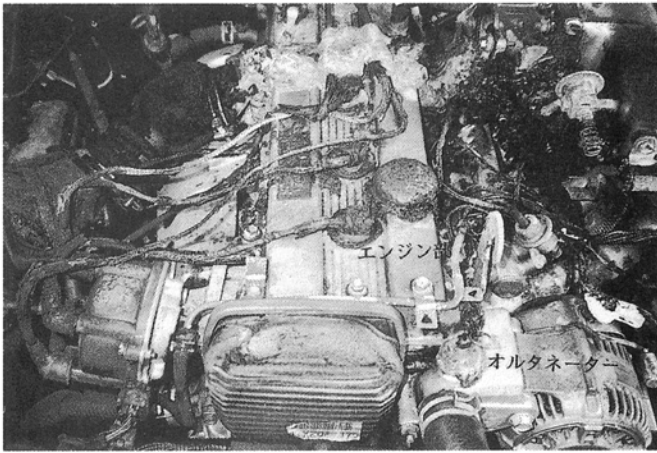
写真1 焼損したエンジンルーム

乗用車(2,000cc,平成元年初年度登録,走行距離約16万キロメートル)のオルタネーター(交流発電機,ACジェネレーター)から出火し、エンジン部の一部焼損した。

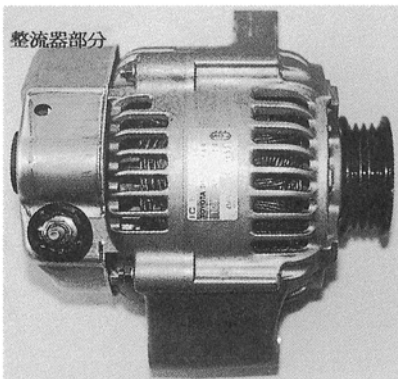
写真2 オルタネーター

エンジンルーム内の高温度により、オルタネーターの整流器部分の樹脂部分が収縮したことにより、導通不良を起こしてレクティファイヤー(整流器)のマイナスフィンとボルトやリヤエンドカバーとの間で電気的火花が発生し、出火したもの。

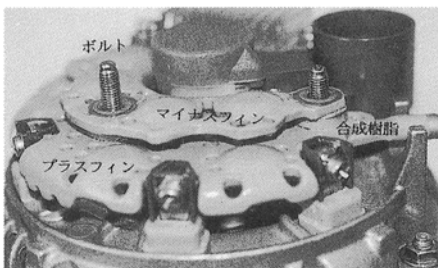
写真3 整流器 (レクティファイヤ)

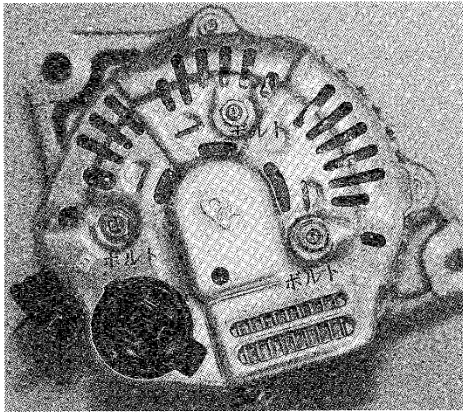
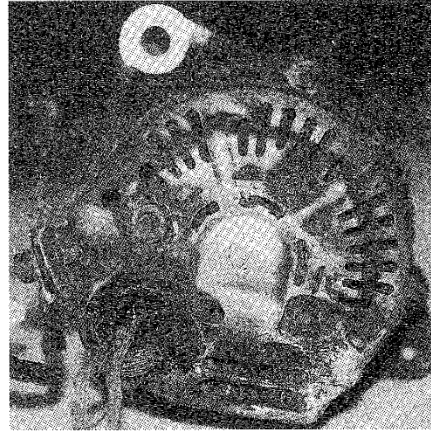
- ①リヤエンドカバーはアルミ製で、写真4のようにオルタネーターにボルトで固定されているが、3本のボルト穴の周囲が溶融して焼損し、溶融箇所には溶痕が認められ、この箇所でも電気的火花を受けていた

写真4 リヤエンドカバーの焼損状況の比較

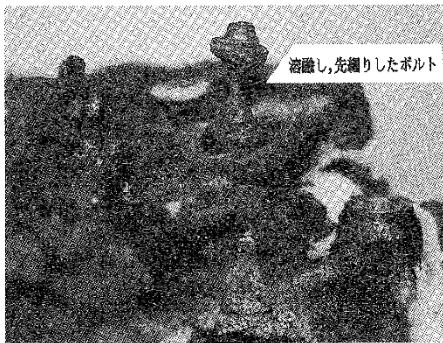
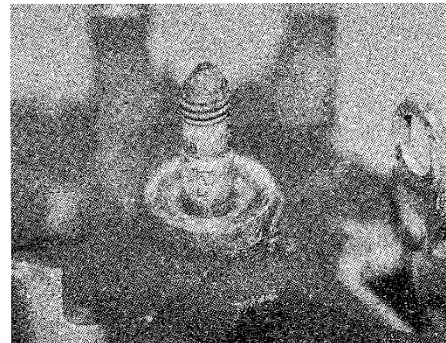
写真5 ボルトの溶断状況

- ②一方、リヤエンドカバーを固定しているボルトは3本ともネジ山の途中から先細りしていた。また、その溶断位置はマイナスフィンのリヤエンドカバー側の面と一致するため、この溶断箇所では電氣的火花を受けていたと考えられる。
