低圧進相コンデンサからの出火事例について

大阪市消防局

今回、設置後 30 年経過した低圧進相コンデンサがパンク(絶縁破壊)し、火災になった事案を紹介します。

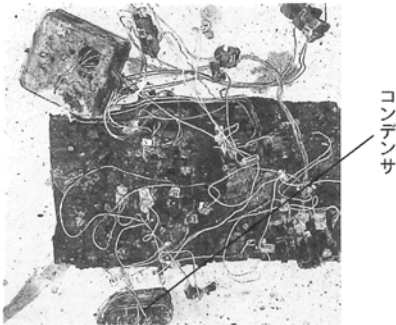
2 階作業場壁面に取付けられた木製の配電盤を基点に燃え上がった状態で、天井側壁が 5m² 焼損している。配電盤には箱開閉器が4個並列に接続されており、このうち左側の同開閉器に低圧進相コンデンサ(定格容量 10 μ F)が1基接続され、同配電盤下方の床面には焼損したコンデンサが1基落下して認められる。各開閉器に接続された配線の絶縁被覆はすべて焼失し、心線が露出した状態で認められる。(写真1・2参照)

写真1 配電盤等の焼損状況

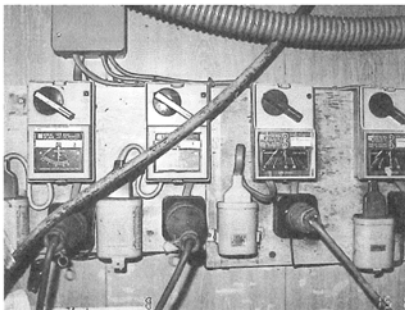
写真2 配電盤の状況 (同型品)

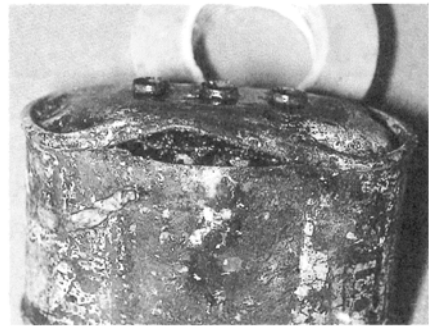
を子細に見分すると、金属製のコンデンサケースは膨らんで蓋が外れ、内部の絶縁体(誘導体)が絶縁破壊を起こした、いわゆる「パンク」と呼ばれる状態である。(写真3参照)

写真3 焼損したコンデンサの外観

コンデンサケース内では, フィルム(紙)やアルミ箔の間を絶縁油(これらは誘導体と総称されている。)で満たしているが, 本事例のように長期間(30年)の使用によって, 誘導体(絶縁体)に電気的あるいは熱的ストレスが加わって, 電気絶縁性を消失して回復しない状態, すなわち絶縁破壊(パンク)となる。これによって破壊されたコンデンサ素子は短絡状態となり, これに直列接続された素子も連鎖反動的に短絡し, その結果, 回路に流れる電気は段階的に増加し, ついには完全短絡となって, 非常に大きな短絡電流が流れ, この時のエネルギーで誘導体(絶縁体)を炭化させるほか, 絶縁油などが分解ガス化して, 内圧が上昇しコンデンサケースが破裂することによって, 空気に触れて燃え上がったことが考えられます。

(1975年以前製造)は火災防止のため早急に取替えが必要です。

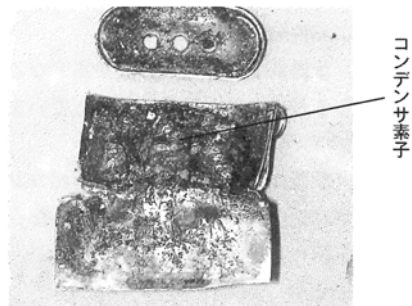
コンデンサの金属製ケースを切り開くと内部のコンデンサ素子(エレメント)3本すべてが炭化している。(写真4参照)

写真4 コンデンサ素子の焼損状況

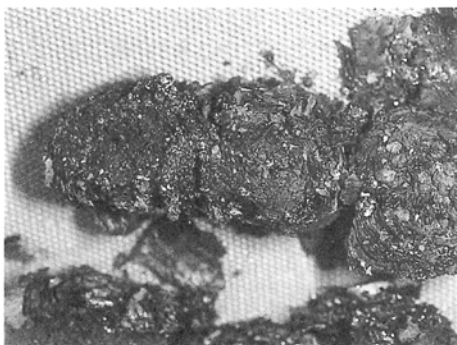
コンデンサ素子を輪切りにして観察すると、内部まで炭化が著しいのが分かる。(写真5参照)

写真5 輪切りにした素子内部の焼損状況

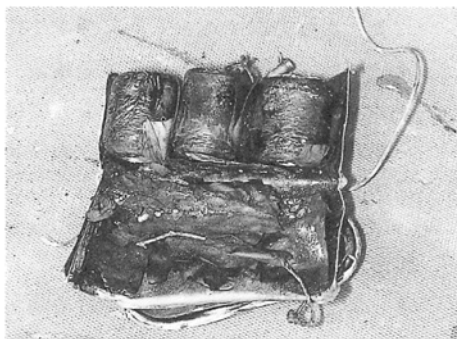
一方、箱開閉器に接続されていたコンデンサの金属製ケースを切り開いて、内部のコンデンサ素子を観察すると、素子表面は炭化しているものの原形を保っている。素子を輪切りにして内部を見ると炭化等の異

写真6 原形を保っている素子の状況

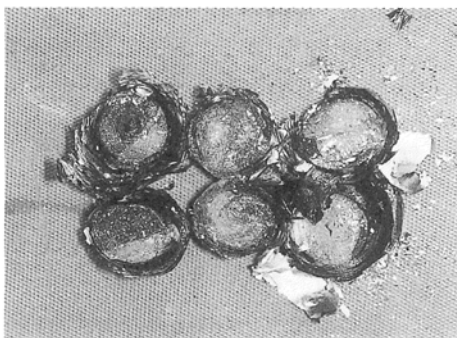
常は認められない。(写真6・7参照)

写真7 輪切りにした素子内部の状況
