## 「床下の排気ダクト」火災について

広島市消防局

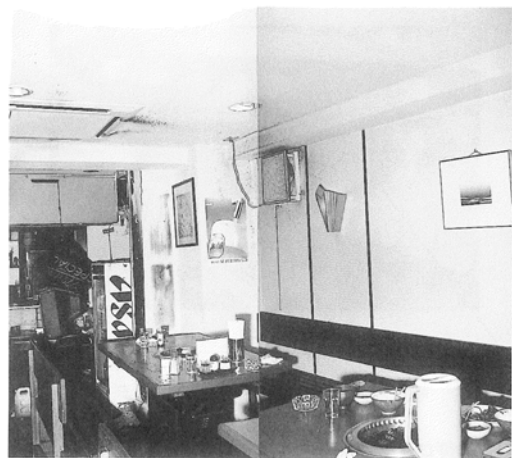
厨房と店舗を区切る内壁に焼き及び変色を認めるほかは, 6卓ある無煙ロースターに焼きはない。(写真1)

写真1 店内の焼損状況

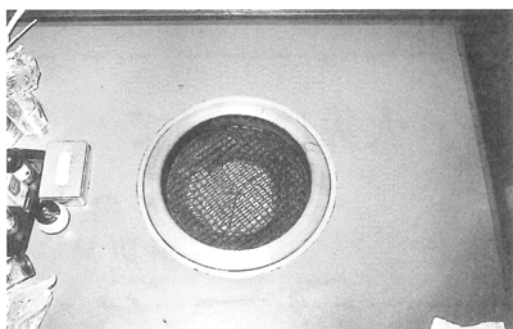
写真 2-1 無煙ロースターの状況

焼きは認められない。(写真 2-1, 2-2, 図 1)

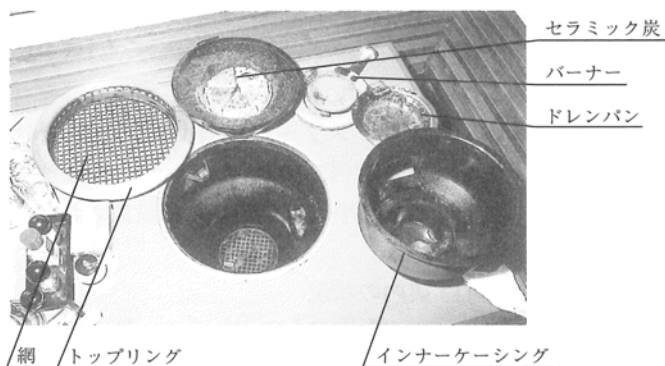
写真 2-2 無煙ロースターを分解した状況

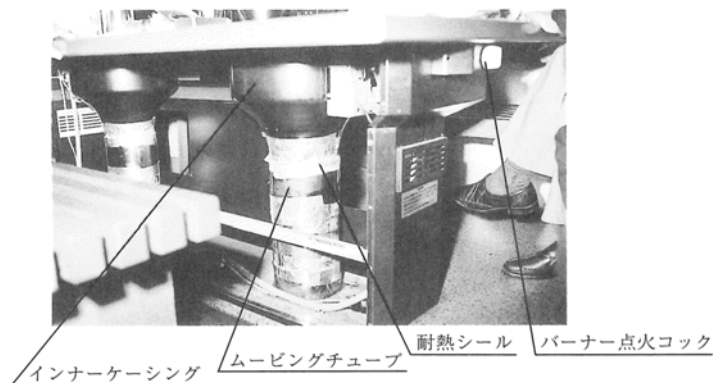
写真 2-3 フレーム板を取り除いたテーブルの状況

次に、テーブル付設のフレーム板を取り除くと、アウターケーシングとムービングチューブの連結箇所贴ってある耐熱シールが受熱変色しているのが認められ、更に下方のムービングチューブには、受熱変色及び煤の付着が認められた。(写真 2-3)

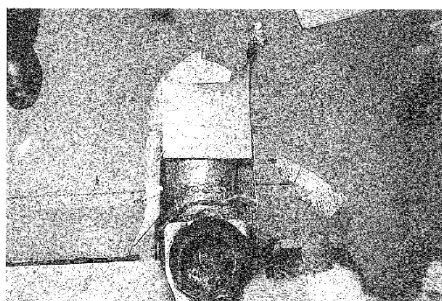
更に、テーブル及びムービングチューブを取り除いた床部分の C-BOX 部付近の状況は、C-BOX 内全体に油やかすの炭化物及び煤の付着が認められた。

床材として張られているコルクボードを剥がすと、C-BOX の形状に合わせて張られているベニヤ板が C-BOX の形状に沿って炭化しているのが認められた。(写真 2-4)

写真 2—4 C-BOX付近の状況

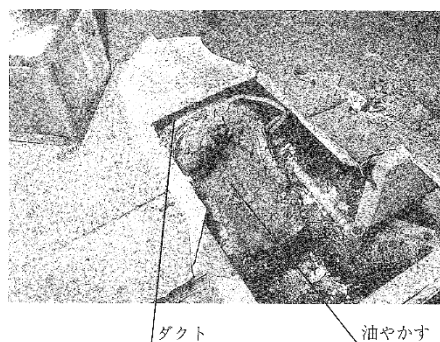
ダクトの上部を切開すると、内部に多孔性の油やかすが厚さ約 3cm の厚みで付着し内径面では、焼きが認められた。(写真 3-1)

写真 3—1 C-BOXを取り除いたダクトの状況

過去 3 件発生した無煙ロースターに起因する火災原因については、今回と同様火のついた肉片等がダクトへ吸いこまれて出火しており、再発防止としては、トップリングからの落下防止等の安全対策と、使用者(経営)の清掃等の管理徹底が不可欠である。

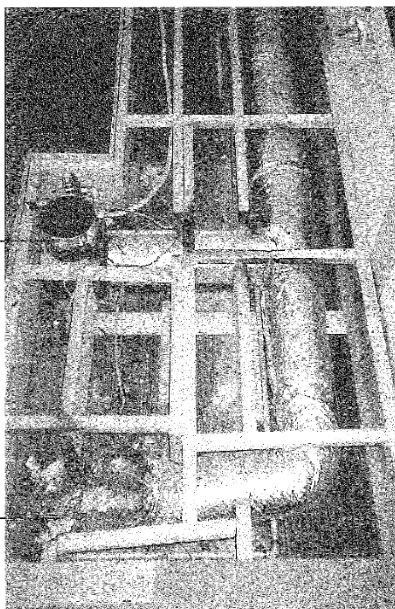
次に、床を取り外すと、ダクトからの放熱により床板や根太が焼損している、3-2, 図 2)

写真 3—2 床下の焼損状況

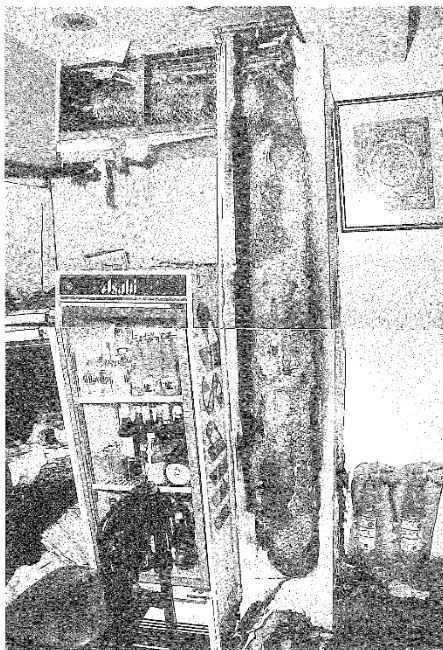
壁は石膏ボードビニールクロス貼りで、床から天井面までの全面及びダクトに取り付けられているガラスウール等が焼損している。(写真 3-3)

写真 3—3 垂直ダクトの焼損状況

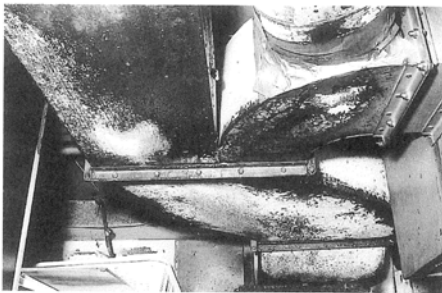
写真 3-4 ダクト集合部の状況

無煙ロースターから二系統で設置されたダクト集合部は、強い焼きのため白く変色しているのが認められた。(写真 3-4)
