消火により沈没したプレジャーボートが 引き揚げ後、再燃した事例について

福岡市消防局

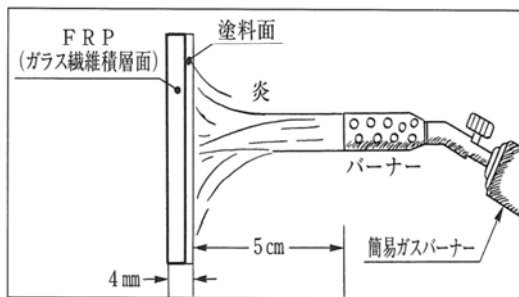
図-1

ア 簡易ガスバーナーの炎を照射し、着火に至る時間経過と焼けの変化は、表-1のとおりであった。また、実験の要領は図-1及び写真No.1を参照のこと。

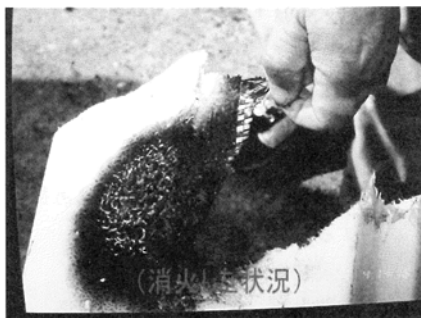
写真No. 2

イ FRP 本体に着火後約 2 分間、独立燃焼を継続させた後、炎を消火して、状況を観察したが、無炎燃焼は見分されなかった。(写真 No. 2 参照)

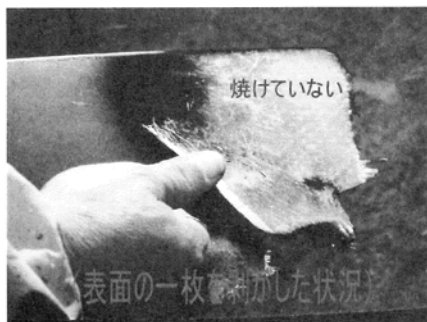
写真No. 3

ウ 炭化深度については、約 2mm で、FRP 表面の塗料は焼失し、1 枚目のガラス繊維(チョップトストランドマット)は不飽和ポリエステル樹脂のみ焼失してガラス繊維だけが残る。(写真 No. 3 参照)
