「寒冷地における出火」事例について

札幌市消防局

2 電気溶氷機による出火事例

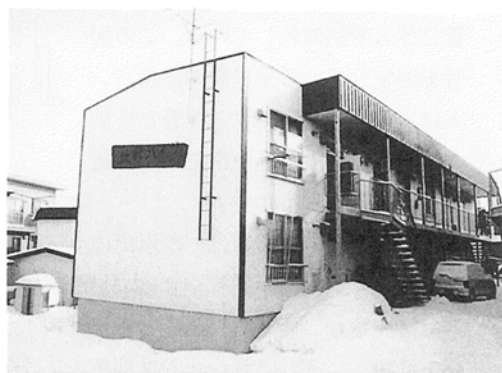
写真1 建物外観

焼損程度 共同住宅1階の住戸の天井裏から出火し、天井裏や壁内、さらには住戸内等、床面積で 31 m^2 、表面積で 35 m^2 を焼損した。(別添写真1参照)

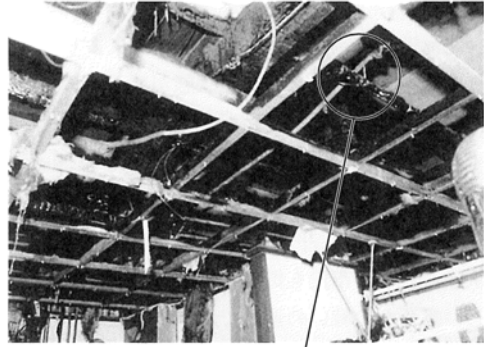
写真2 天井裏の焼損

実況見分時、出火した居室の天井面は、石膏ボードやグラスウールが消火作業時に除去されており、野縁等の天井支持材や2階の床裏材が露出している状況であった。これらの天井裏材は、全体に渡って焼損しており、ほぼ水道管に沿って粗い炭化模様が認められる。

各間仕切りの壁内も、小屋裏部分まで焼損が及んでいる状態であった。さらには、水道管の表面を覆っている保温材もほとんどが焼失し、配管自体も受熱変色している。この配管を固定している金属製の応用バンドは、端部分が隣接する配管と接触し、双方の接触部分が白色に受熱変色している。

応用バンドの接触箇所

電気溶氷機により凍結の解氷作業の行われた水道管は、天井裏の隠ぺい部分で直接巻かれた応用バンドを用いて、2 階の床裏から吊るした状態で支持固定されていたものであるが、この応用バンドの一端が隣接する水道管に直接接触していたこと。さらには、これらの給水、給湯用の水道管が風呂場内の混合水栓にそれぞれ接続されていたこと。このような状態の

中で、水道業者が、給水側、給湯側の水道管にそれぞれ通電させたため、配管固定の金属製応用バンドや混合水栓の接続に

よって、天井裏の隠ぺい空間で形成されていた意図しない別回路にも通電され、短時間で応用バンドが発熱し、直近の保温材が着火したものである。

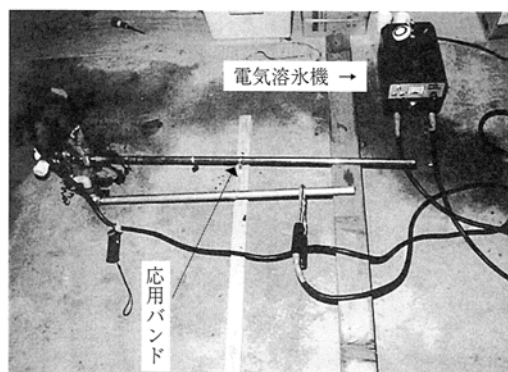
写真 3

給水鉄管と給湯銅管を応用バンドを介して接続し、直列回路を作成して一次電流を 10A に設定、通電させたところ、回路には 84A の電流が流れ、210 秒で応用バンドの表面温度が 475℃に達して赤熱状態となり、応用バンドを取り付けていた下部の垂木が発炎した。(別添写真 3, 4 参照)

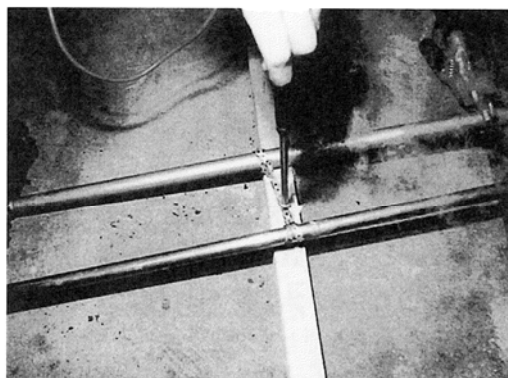
写真 4 84Aの電流が流れ応用バンドが赤熱した状況

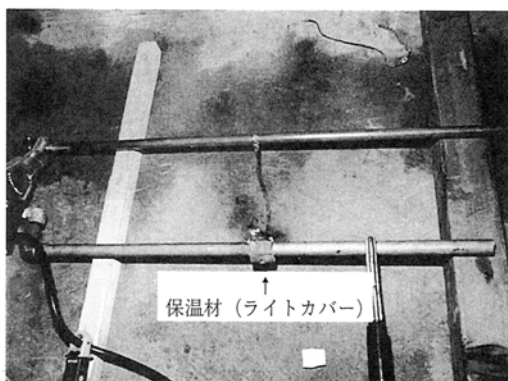
また、一次電流を 15A に設定して通電させたところ、回路には 120A の電流が流れ、7 秒で応用バンドの表面温度が 440℃に達し、赤熱した。この時点で、管表面に巻いている保温材が一気に発炎した。(別添写真 5 参照)

写真 5 120Aの電流が流れ応用バンドが赤熱した状況

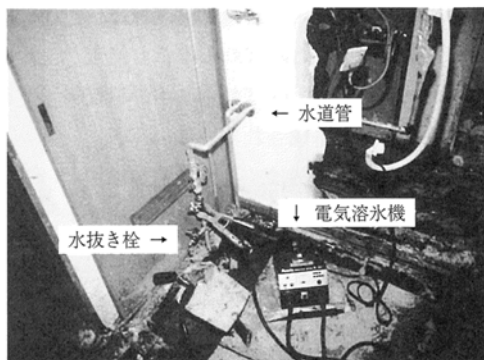
写真6

本市においては、上記の出火事例以外に電気溶氷機からの出火が相次いで発生しましたが、他の事例としては、地下1階から1階までの立ち上がり管を解氷するために、水抜き栓を利用して閉回路をつくり、通電した際、水抜き栓のハンドル下部で床下内のジョイント部分で発熱したために断熱材が着火し、延焼拡大する火災も発生しております。(別添写真6、7及び事例2回路図参照)

札幌市消防局ではこれらの火災事例を踏まえ、再発防止に向けて本市の水道担当部局を介して、水道業者の指導を行うとともに
