## 「粉末油脂の自然発火」火災について

千葉市消防局

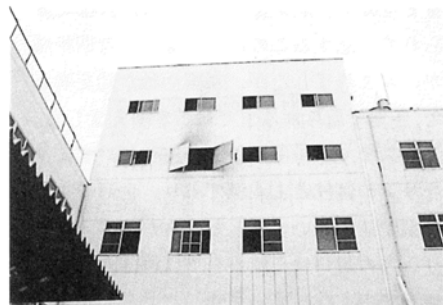
4 階の東側に設けられた扉(スプレードライヤーに設置されている非常用内部圧力開放装置)の上部が黒く煤けている他に焼けは認められない。

写真1 建物4階東側の状況

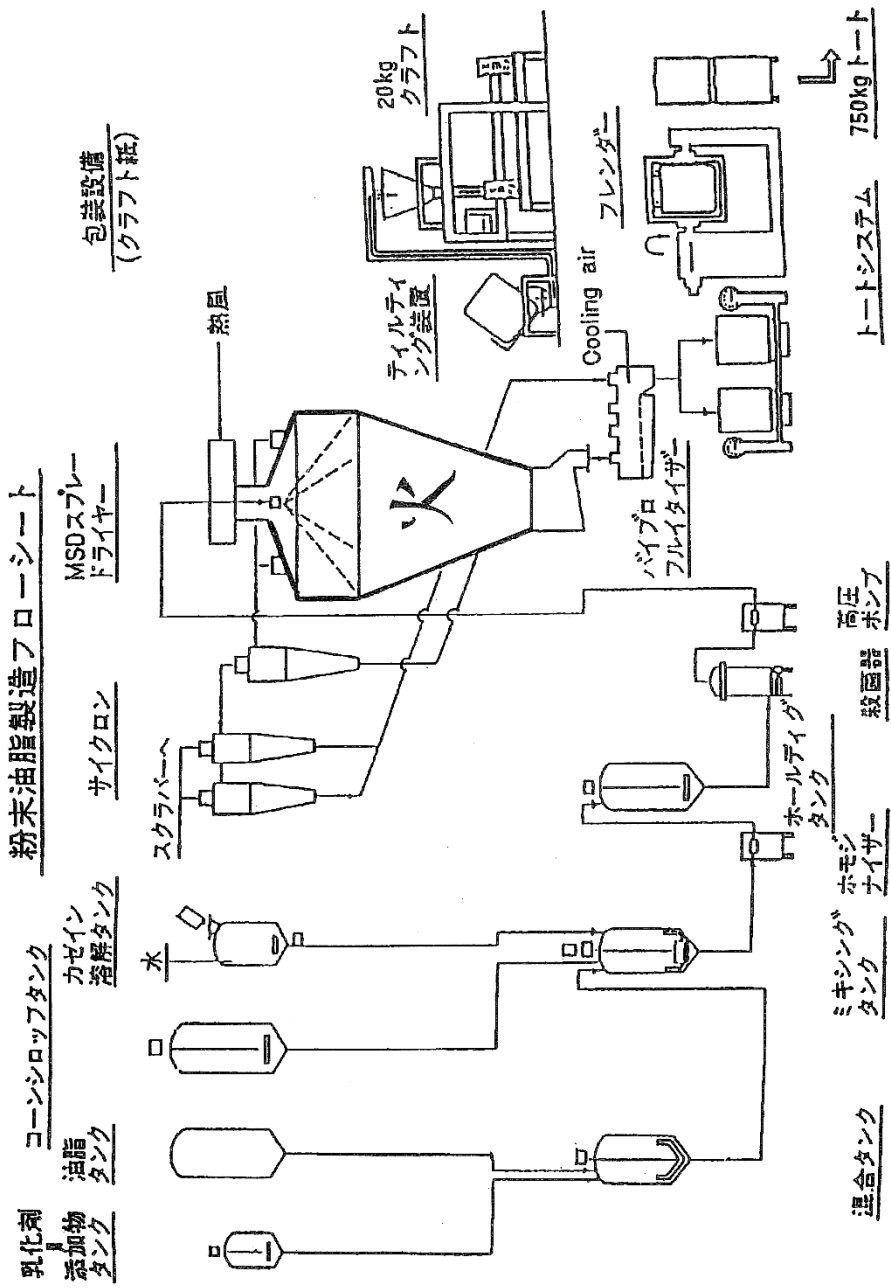
図面 1

精製パーム油を主成分とした液状の原料から製品である粉末油脂を製造する工場であり、この液状の原料をスプレードライヤータンクの上から霧状にて放射し、熱風(250℃)にて乾燥させて粉末油脂を作り、下部から製品を回収する。(図面 1)

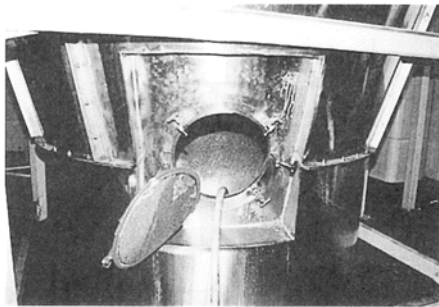
1 階及び 2 階に焼けは認められない。3 階に設置されているコンベアフードの焼き変色及びスプレードライヤーの底部付近が黒く煤けている他に焼けは認められない。

写真2 3階スプレードライヤー底部の状況

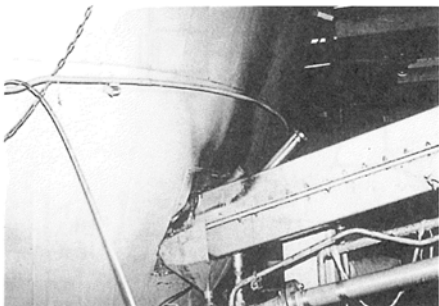
写真3 3階コンベアフードの状況

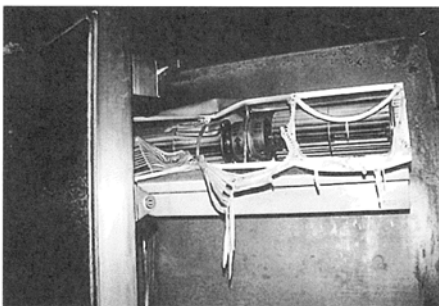
4階の作業場にはほとんど焼けは認められないが、スプレードライヤーに付属する放散室内に設置されていたエアーカーテン発生器が溶解していると同時に放散室内が黒く煤けている。

写真4 4階放散室内に設けられたエアーカーテン発生器の状況

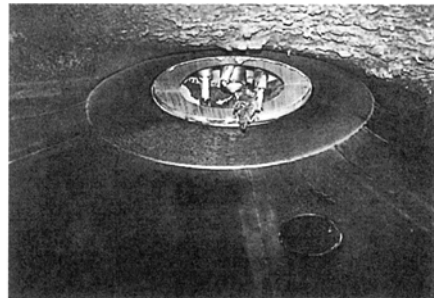
4階に設置されているスプレードライヤー側面の点検口からスプレードライヤー内部を確認すると、上部に取り付けられているスプレーノズル4本の内、1本に黒く焼けた固形物の付着及びノズル上部に表面が白く灰化した固形物が、扇状に付着しているのが認められる。

写真5 噴霧ノズル周囲の状況

本件火災発生当時は、スプレードライヤー内部の噴霧ノズル取り付け部の緩みにより、粉末油脂原料が漏れ、加熱により固化していた状況が確認されている。

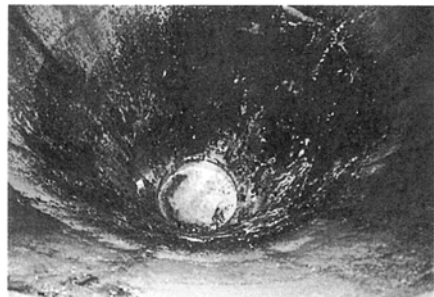
さらに、スプレードライヤー内部の側面及び底部は黒く煤け変色している。

写真6 スプレードライヤー内面の状況

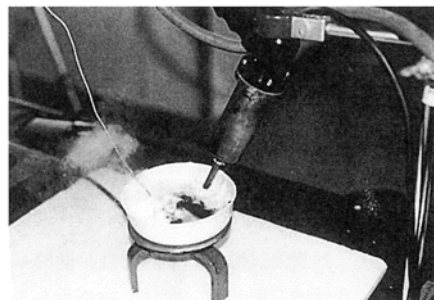
写真8

- ・ 加熱開始後、熱風の風圧により熱風と試験体の接触面が筒状となり、試験体内部を熱風が通過するような状況になる。
- ・ 熱風と接触している試験体表面が固化し、変色し始める。
- ・ 熱風に接触している試験体表面の変色が進み、黒色となるとともに、パーム油臭が発生する。

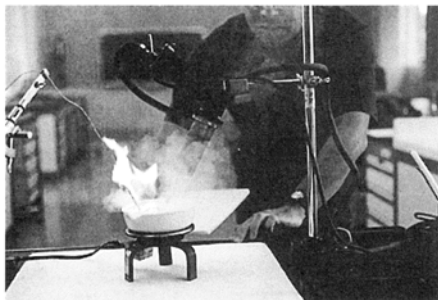
写真9

- ・筒状の内部に赤熱した部分が見られた直後、激しい炎を伴う燃焼が確認される。

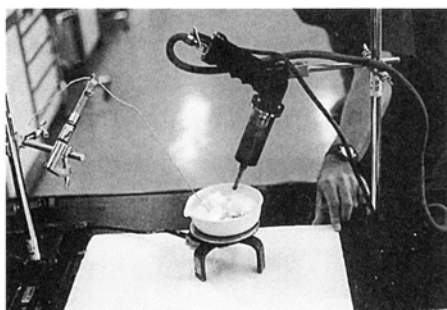
写真10

- ・試験中止のため、送風を停止しても燃焼は継続する。
