鉄道の火災事例

横浜市消防局

火災事例 1 3 区の鉄道踏切で同時発生した電気火災

火災事例 2 実況見分が 3 箇所で行われた鉄道車両火災

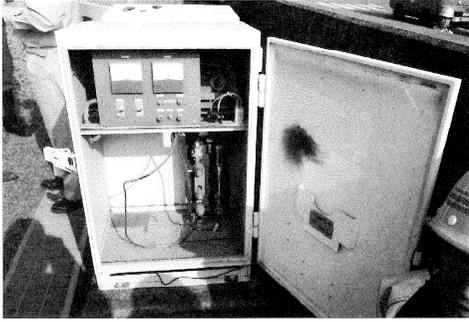
写真 1—1

- 1 現場には、電流調整用抵抗器と電気防食用選択排流器の箱が背中合わせに認められるが、焼きの認められるのは電気防食用選択排流器の内部だけである。(写真 1-1 参照)
- 2 電気防食用選択排流器内部の速断ヒューズ包装部分が焼きし、白く変色し穴が開いて認められる。(写真 1-2 参照)
- 3 鎮火前の通電時には、箱内の電圧計が正に振れ、回路が繋がった通電状態であり、穴の部分から炎が立ち上がっているが、箱内のナイフスイッチで回路を遮断すると、炎は消えたのが認められる。(写真 1-3 参照)
- 4 速断ヒューズ取り付け台座間の導通試験を行うと導通している。
- 5 速断ヒューズ包装部分内側と取り付け台座間で導通試験を行うと導通している。

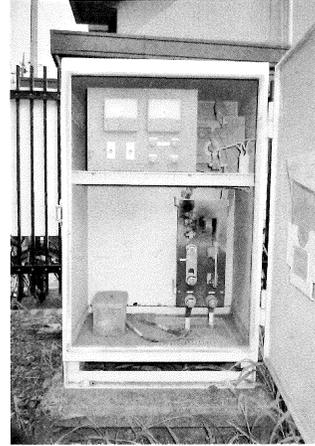
写真 1—4

- 1 現場で焼きの認められるのは電気防食用選択排流装置ボックスの内部だけである。
- 2 電気防食用選択排流装置の基盤部分の焼きが著しく、基盤上部に強い変色が認められ、開閉器の取っ手部分もヒューズ側が焼焦している。(写真 1-4 参照)
- 3 基盤に取り付けられたヒューズが熔融し、オレンジ色の皮膜も溶け、内部が露出し焼け切れている。(写真 1-5 参照)
- 4 ヒューズ取り付け部分のボルトに緩みは無く、強く締め付けられている。
- 5 ヒューズは 250V、500A の速断ヒューズである。(写真 1-6 参照)

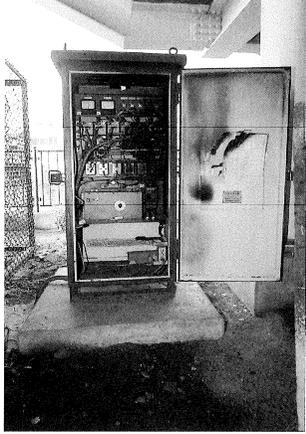
写真 1—7

- 1 現場で焼きの認められるのは電気防食用選択排流装置ボックスの内部だけである。電気防食用選択排流装置ボックスの型式は、前記第 1 現場、第 2 現場のものとは異なり、シリコンダイオード、シリコンサイリスタ、コンデンサ、パルス制御回路、入力開閉器等が収納されている。(写真 1-7 参照)
- 2 焼き箇所は、ボックス右側に配置された機器と配線に限られ、下部の入力開閉器から上部に焼き箇所が立ち上がっている。(写真 1-8 参照)
- 3 入力開閉器は合成樹脂の箱形で、正面中央部と右側面に穴が開き周囲が炭化している。(写真 1-9 参照)
- 4 配線は入力開閉器上部の端子部分に最も強い焼きが認められるが、短絡痕や溶痕、断線箇所等は認められない。

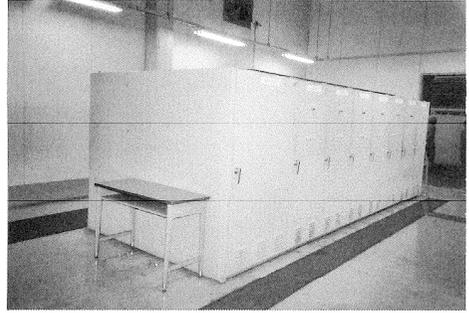
写真 1—10

- 1 変電所内に設置されている電気機械設備のうち、直流高速度真空遮断器内の真空スイッチ駆動装置 1 基に焼きの痕跡を認める。
- 2 当該遮断器は、キュービクル式のもので 7 台並列に置かれているが外観に焼きは認められない。(写真 1-10 参照)
- 3 遮断器のうち 1 台(54F4)の扉内部に煤の付着が認められる。
- 4 上段には直流用酸化亜鉛避雷器が設置され、下段奥には碍子が認められ、下段手前の機器は取り外されており、下段の側壁や上段との仕切板に煤の付着が多く、一部白色に変色している。(写真 1-11, 1-12 参照)
- 5 立会人の説明では、下段には真空スイッチ駆動装置 1 基が設置されていたが、相模鉄道(株)職員が現地調査時に焼損箇所を認めたため、修理のため製造メーカーの日立製作所に搬出したとのことである。
- 6 隣接の同型装置を確認すると共に、相模鉄道(株)が搬出時に撮影した写真の提供を受ける。(写真 1-13, 1-14, 1-15 参照)

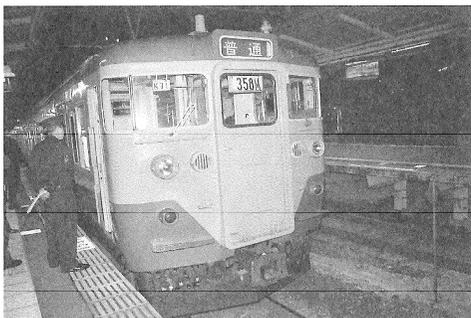
写真 2—1

- 1 焼きが認められるのは運転台の計器部分のみである。(写真 2-1 参照)
- 2 運転台の計器は、ブレーキ系統空気圧力計 2 基、速度計、制御圧力計、高圧電圧計、低圧電圧計の 6 基が並んでいるが、焼きしているのは高圧電圧計と低圧電圧計で、特に高圧電圧計は激しく焼損している。

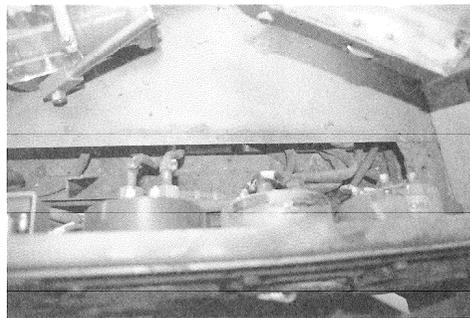
写真 2—4

- 1 運転台計器パネルのカバーを外し、計器パネル裏側を見分すると高圧電圧計の金属ケース上部に溶融箇所が認められる。(写真 2-4 参照)
- 2 車両床下の機器外観に焼きは無く、運転台の高圧電圧計に接続される系統機器を確認すると、車両中央部に高圧補助箱が認められる。(写真 2-5 参照)
- 3 立会人の説明では、高圧補助箱にはブレーキ及びドアの開閉に使用されている圧縮機のスイッチである接触器が設けられているとのことである。
- 4 「高圧補助箱内の見分は、この車両が国府津電車区の管理車両であるため、田町電車区では行えない。」との立会人の説明で、再び見分日時場所を調整することとした。

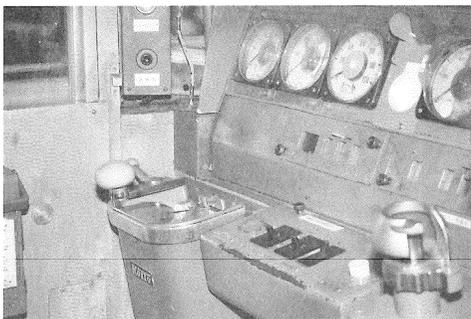
写真 2—2

低圧電圧計は樹脂カバーが白濁しているが原型を止め、他の計器は煤の付着のみである。

(写真 2-2, 2-3 参照)

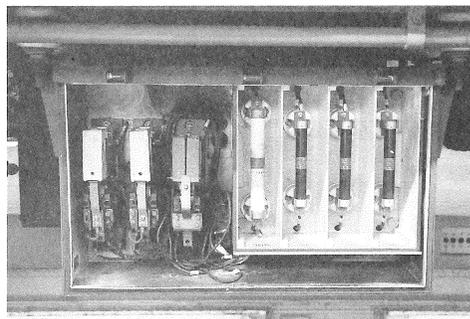
写真 2—6

- 1 焼損車両の列車編成は 15 両で、2 号車、3 号車、6 号車、7 号車、9 号車、10 号車、13 号車、14 号車の 6 両に電動発電機(GM)が積載され、2 号車、6 号車、9 号車、13 号車にパンタグラフがあって、架線から 1500V の電力の供給を受けて、各車両の装置にダイレクトに又は整流、変圧されて供給され運行されている。焼損車両は運転台を設けた 1 号車である。(図 2、図 3 参照)
- 2 高圧補助箱内部には、暖房用接触器、圧縮機用接触器、ヒューズが納められ、中央の圧縮機用接触器の周囲に焼け焦げた痕跡が認められる。(写真 2-6 参照)
- 3 圧縮機用接触器下部には変色した端子台があり、この端子台に 1500V と 120V の接続端子が設けられており、1500V 端子の二次側と 120V 端子の配線が脱落している。(写真 2-7、2-8 参照)
- 4 運転台の高圧電圧計と圧縮機用接触器、端子台を取り外して見分することとしたが、取り外し作業に時間を要することから、後日改めて見分することとなった。

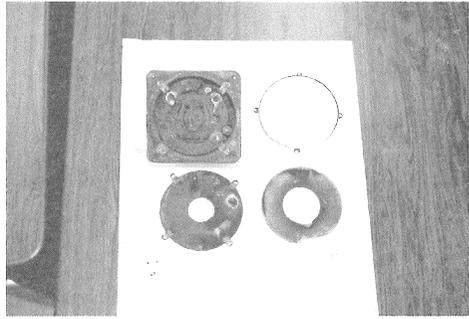
写真 2—10

- 1 高圧電圧計は、カバー上部のプラス側配線接続部に長さ 35 mm幅 5 mmの溶融箇所が認められ、分解すると、内部も黒く焼損している。(写真 2-9、2-10 参照)
- 2 内部のコイル部は、プラス側接続部に溶融箇所が認められる。(写真 2-11 参照)
- 3 圧縮機用接触器は端子台に接する部分が焼け焦げているが原型を止めている。端子台は 1500V 端子と 120V 端子間に幅 10 mmの溝があり、両端子間が激しく変色し、電気的な痕跡が認められる。端子台の材質はベークライトである。(写真 2-12 参照)
- 4 高圧補助箱内の焼損機器については、電気的な鑑識が必要であることから、(財)鉄道総合技術研究所において鑑識を行うこととした。

これがきっかけとなり直近の 120V(電圧計への配線)の端子との間にアークが発生し、電圧計に直流 1500V が流れ電圧計が焼損した。

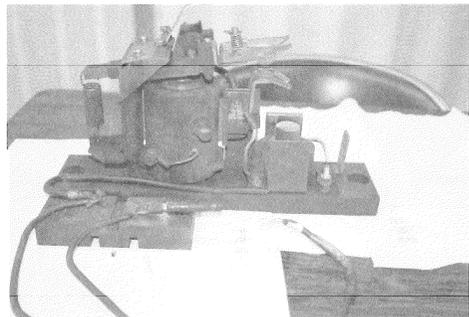
写真 2—12

当該車両の高圧補助箱は、換気孔が無い形式のものが代替品として用いられていた。このため、多頻度で高電圧の遮断を行う圧縮機用接触器から発生した NOx ガス等が高圧補助箱内に充満し、大気中の水分と結合し硝酸イオン(NO3 つとなり銅線や端子の腐食を促進し、直流 1500V 配線の断線に至った。

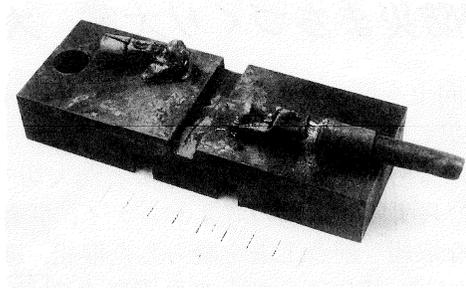
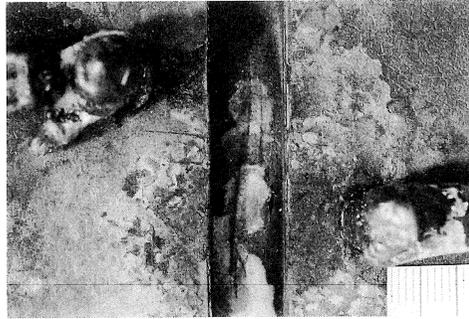
これを検証するために端子台の表面付着物とケーブルの銅素線の付着物を分析した結果、端子台の表面付着物から多量の無定型炭素と少量の金属銅、ヒドロキシ硝酸銅が、ケーブルの銅素線の付着物からヒドロキシ硝酸銅が検出された。(写真 2-13 参照)

銅は硝酸酸性雰囲気で腐食し、硝酸銅を生成する。硝酸銅は加水分解を受けると、ヒドロキシ硝酸銅になることが知られている。ケーブル素線の付着物等からヒドロキシ硝酸銅が検出されたことから、硝酸イオンによる銅線の腐食が裏付けられた。
