# 最近の特異火災から

広島市消防局警防部警防課

〔事例1〕 建物の木製土台が、輻射熱によって、約20年間低温加熱され、くん焼出火した事例。

断熱用ポリウレタンフォームから出火した火災

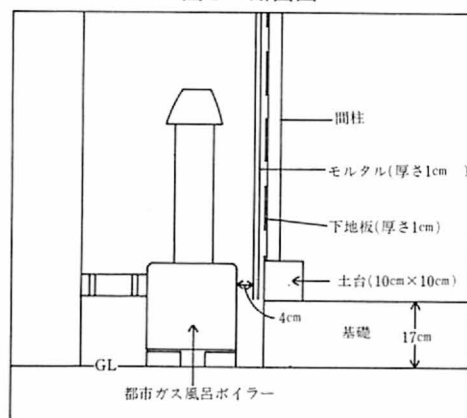
図1 断面図

壁体のモルタルの厚さは1センチメートル、木づりの厚さが1センチメートルで木製土台に接しており、都市ガス用風呂ボイラーの金属製外枠面とモルタル部分の間隔は、4センチメートル、(図1参照)であることから、木製の土台が低温の輻射熱によって長期間(約20年間)加熱され続けてくん焼状態にあったものが、出火当日使用した際に着火して出火したものと断定した。

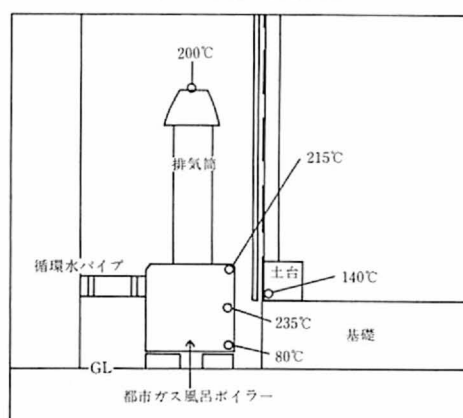
図2 温度測定結果

ガス風呂用ボイラーについては、昭和47年4月から、ガス用品の検定等に関する省令により規制されており、器体後面、排気筒等および排気管の周囲の壁の表面温度が、室温+65℃をこえて上昇しないこととされている。しかしながら当該機種は、規制後に製作されたものであるにもかかわらず、翌日火災現場で実施した温度測定結果は、都市ガス用風呂ボイラーの外枠部分の最高温度が235℃、さらに、くん焼した土台の位置が140℃まで上昇し、低温着火する危険性が認められた。(別図2参照)

当該機種については、規制以後は製造が中止されているが、製造中止以前に販売されているものについては、現在も使用されている可能性があり、壁体から安全な距離を保つよう指導する必要がある。

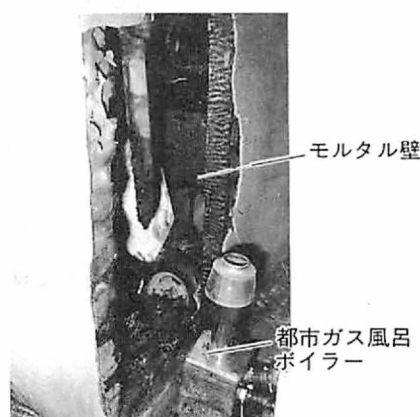
写真1 出火箇所の焼き状況

出火箇所は、全焼した商品倉庫の壁体内部の土台付近であり、出火箇所の外壁西側は、幅90センチメートルの通路を狭んで、火災を発見した主婦の居住する住宅があり、通路には、外焚式の風呂用都市ガスボイラー(別府S型白浜S型、297UPT、都市ガス用6C、燃料消費量、12、500Kcal/H、74-4-282)が設置されていた。(写真1参照)

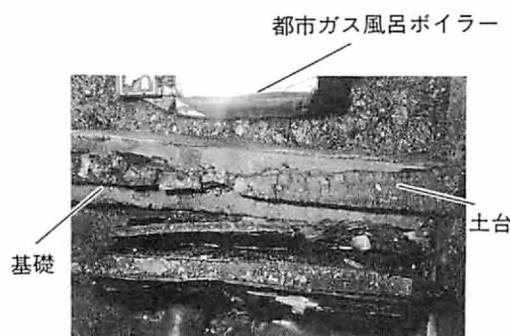
写真2 近接写真

風呂用都市ガスボイラーに面する商品倉庫のモルタル壁を少しずつ取り壊してみると、布コンクリート基礎上の木製土台(縦10cm、横10cm)が、長期間輻射熱で加熱され長さ60センチメートル、最大深さ7センチメートルくん焼しており、(写真2参照)この位置を中心に壁体内部の木づり付近から燃え上がっているのが認められた。

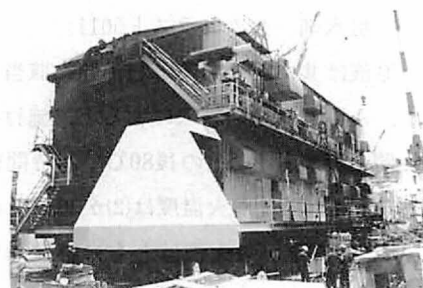
写真1 出火したモジュール

出火したモジュールは建物2階建の形態をしており、外形が幅35.4メートル、奥行16.6メートル、高さ19メートルで鉄骨鉄板で作られ重量が1000トンあり、地盤面に高さ2、3メートルの台（盤木）を置き、その上に置かれている。（写真No.1、別図No.1参照）

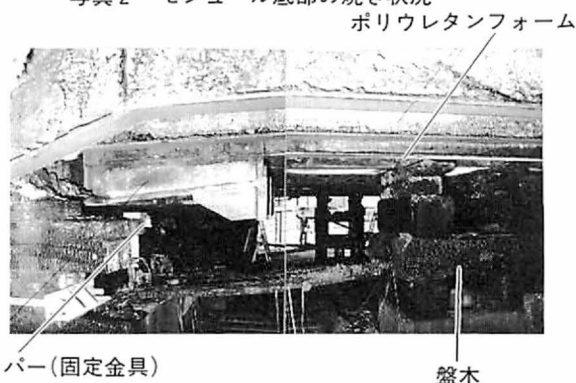
写真2 モジュール底部の焼き状況

焼きしたのは、モジュール底部ほぼ全体に吹き付けられていた厚さ8センチメートルのポリウレタンフォーム等である。

ポリウレタンフォームは表面がほぼ全体にわたり焼き、焼け残りが鉄板等に附着残存している。（写真2参照）

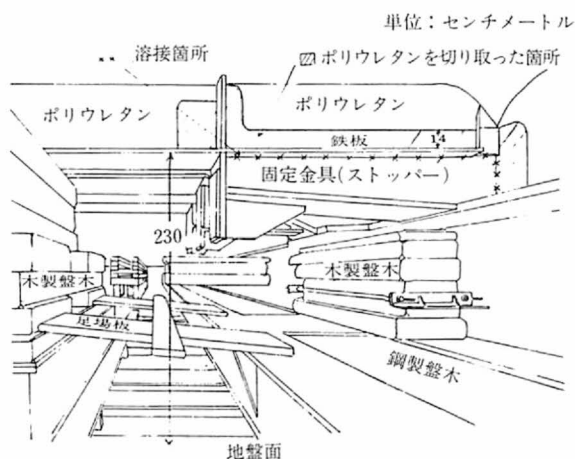
別図2 出火箇所付近詳細図

出火点であるポリウレタンフォームの状況は、当該モジュールを船（台船）で搬送する際、船に固定するため底部に長さ1.2メートルの鉄製ストッパー（固定装置）を12個溶接する必要があった、そのため1カ月前にストッパーの溶接箇所面に面する上方および側面のポリウレタンフォームを、幅約14センチメートルの間隔で切り取り下地の鉄板を露出させて、7日前から溶接工16名が溶接作業をして

おり、出火当日は、8時30分ごろから10名が溶接および準備等をしていた。（別図2参照）

(1) 原因は仮止めされていたストッパーを溶接するため、溶接工（37才）が事前にプロパンガスバーナー（炎の長さ30センチメートル）でその箇所を予熱中、ポリウレタンフォームにバーナーの炎が接炎し着火、出火に至ったものと判断される。
