全自動洗濯機からの出火事例

さいたま市消防局

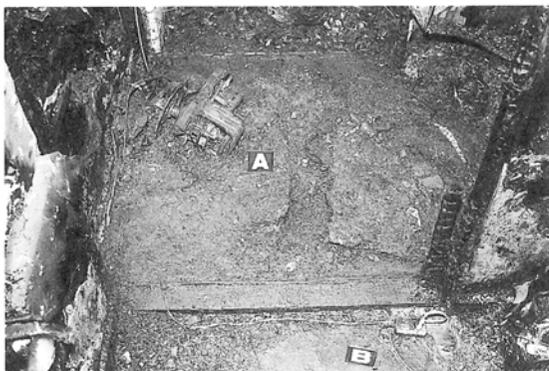
考えられる火源の一つとして全自動洗濯機が含まれることから、関係者の承諾を得て原形を留めていない洗濯機を現場から採取し、後日改めて鑑識見分を実施することとしました。(写真1)

写真1 現場で発掘された洗濯機の状況
(符号A)
(洗濯機としての原形は留めておらず、
モータのみが認められる。)

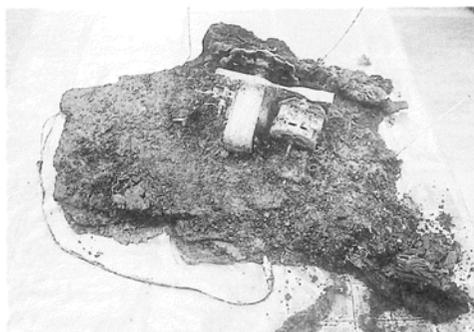
採取した洗濯機は、プラスチック類と洗濯槽のアルミが溶融して一つの塊となっており、外観からは洗濯・脱水モータ、排水モータ及び配線の一部がわずかに認められる状況となっています。(写真2)

写真2 採取した洗濯機

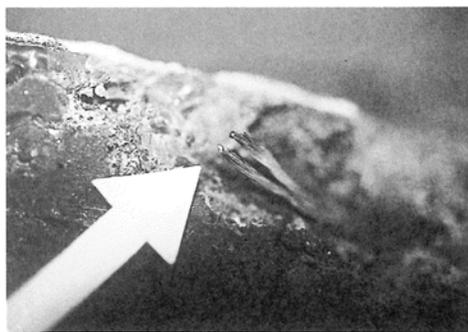
プラスチック部分を徐々に取り除いたところで、電源コードが埋もれており、断線箇所には短絡痕が認められます。(写真3)

写真3 電源コードの短絡痕

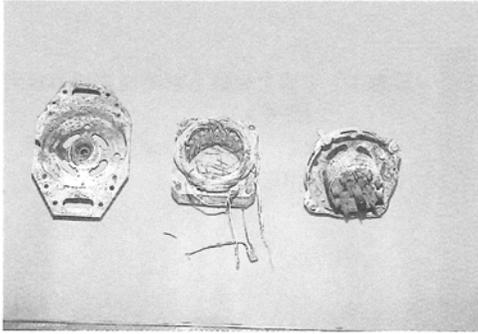
洗濯・脱水モータは錆ついているものの原形は留め、パルセータの台座には繊維製品の一部が付着しており、モータコイルに断線箇所及び電気痕は認められません。また、排水モータについても原形は崩れているが、内部のコイルに断線箇所及び電気痕は見分されません。(写真4・5)

写真4 洗濯・脱水モータ

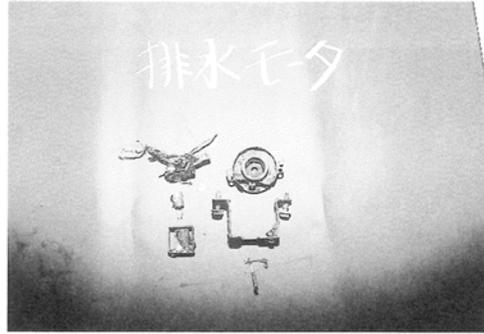
写真5 排水モータ

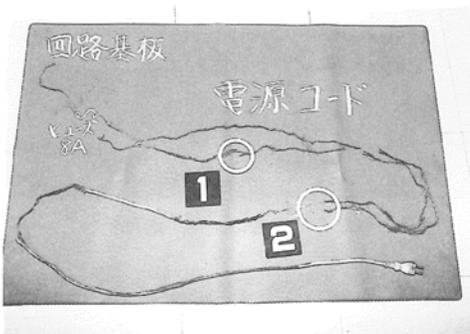
写真6 電源コードの状況

- ①電源コードは2箇所(写真6白○印箇所符号1、2)に短絡痕が見分され、符号2はプラグより測定すると1470mmの1立置となっています。
- ②回路基板より水位センサー、ストップスイッチ及び給水弁までの配線は、素線がバラけた状態で数ヶ所が断線しており、1箇所に短絡痕が認められます。(写真7)
- ③洗濯機内の配線については、場所が特定されないものの機内で使用される配線であり、素線は数ヶ所で断線し一箇所に短絡痕が認められます。(写真8)
- ④モーターリード線については、排水モータへ2本、洗濯・脱水モータへ3本が配線され、洗濯・脱水モータへ接続される配線1接続金具より220mmの箇所で3本とも断線しており、素線は黒く変色して固着する状態で認められます。また、発掘された1本の配線には短絡痕が見分されます。(写真9)

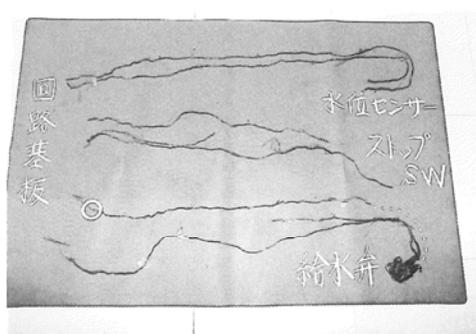
写真7 基盤からの配線状況

(写真内の白○印は短絡箇所)

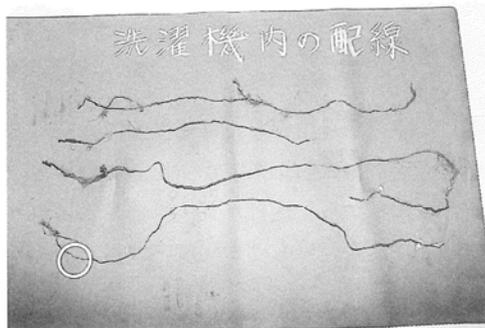
写真8 洗濯機内の配線

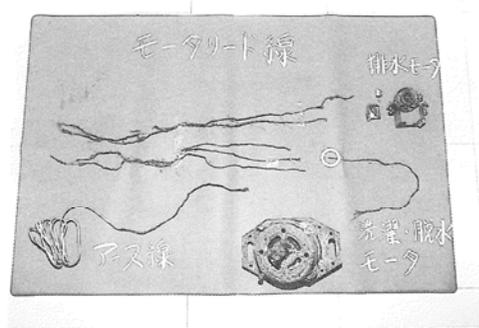
写真9 モーターリード線

(写真内の白○印は短絡箇所)

- ア 回路基板からモータ側へ接続される洗濯機内配線には数ヶ所に短絡痕が見分される事実から、洗濯機が使用状態であったことが立証され、電源コードの短絡は洗濯機内部の配線が短絡した後に発生したものであること。
- イ モーターリード線のうち、洗濯・脱水モータの配線は接続金具より3本とも同位置で断線しており、素線が変色しながら固着する状態で見分され、断線した1本の配線には短絡痕が認められること。
- ウ 洗濯機内の構成部品で火源と考えられる洗濯・脱水モータ及び排水モータに電氣的要因による痕跡は認められないことから火源として否定されること。
- エ 関係者の発見状況から、火災初期に洗濯機付近からの炎を確認していること。
- オ 出火箇所である洗面所内の他の火源は全て否定されること。

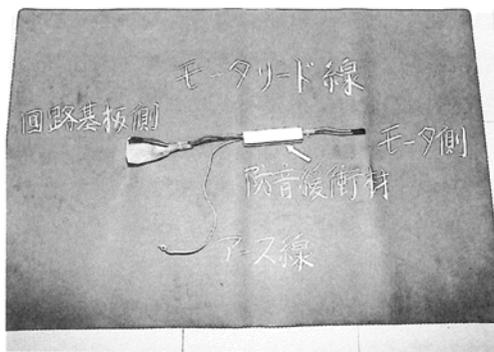
当該製品は、モーターリード線及びアース線を緩衝材(レーヨン 70%、ポリエステル 10%含む)で束ねる構造のため、アース線の設置状況によっては洗濯機使用時の振動により、モーターリード線をアース線が引っ張る形となり局部的に負荷がかかる状態となる。この負荷部分の配線被服が損傷し、短絡火花が緩衝材に着火して拡大します。(写真 10)
改善後は、緩衝材を難燃材としアース線をモーターリード線から分離させることにより対策を図っています。

写真10 対策前のモーターリード線の状況
