「ガス吸収式冷温水機火災」について

仙台市消防局

1 火災の概要

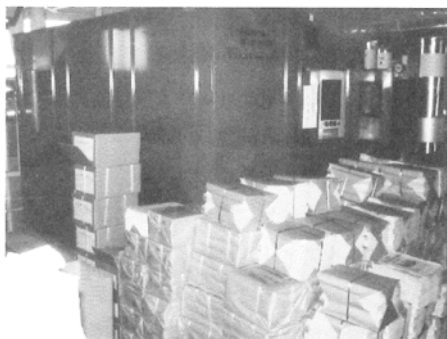
ボイラー室内で焼損が確認できる箇所は、ガス吸収式冷温水機に接して積み重ねられていたパンフレット及びガス吸収式冷温水機である。(写真 1 参照)

写真 1 ボイラー室内の状況

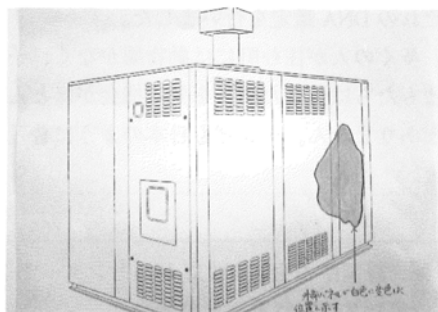
図 1 ガス吸収式冷温水機 外観図

冷温水機本体を覆っている外部パネルのうち、焼けにより変色が確認できる箇所は東側面のみであり、北側、西側及び南側面については、外部パネルの焼け及び変色はない。(図 1・写真 2 参照)

また、南側面に設置されているマイコン制御盤も焼損はない。

赤色部分が、白色に変色した位置を示す

変色しており、その部分は高温再生器の胴体が膨張し、臭化リチウム溶液の出口パイプ及び入口パイプを湾曲させて外部パネルに接触したものと認められること。

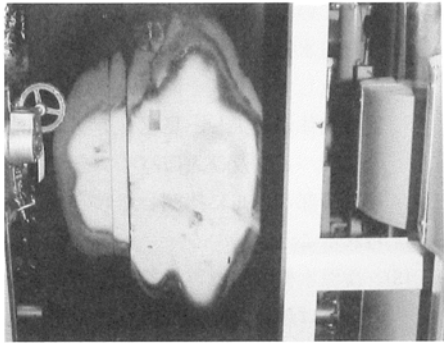
写真2 外部パネルの変色状況

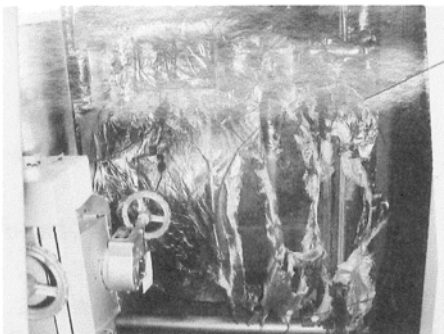
断熱材を取り除き高温再生器を見分
すると、全体が茶褐色に変色しており、
特に後部煙室の部分は黒く変色し焼け
が強く高温再生器が膨張している。(図
2.3・写真3参照)

写真3 外部パネルを取り除いた状態

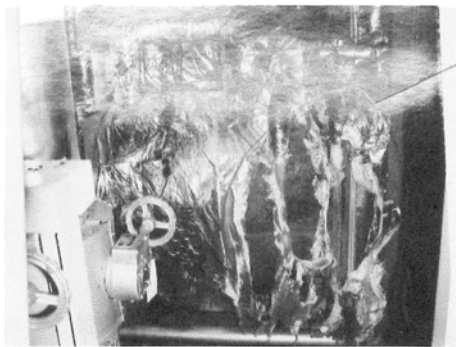
高温再生器の上部に取り付けてある
液面制御装置は、吸収液(臭化リチウム)
の循環量をフロートで調節する装置で
あり、吸収液はなく、内部は空の状態
である。(図4・写真4参照)

高温再生器側面に設置されている溶
液の入口パイプと出口パイプは、高温再
生器に沿って湾曲し茶褐色に変色して
いる。

高温再生器のうち焼けが最も強い箇
所は中央溶接部がめくり上がり溶液の
入口パイプと接触している。

写真 4 冷温水機本体
