「ドリンク用冷蔵庫からの出火事例」について

大阪市消防学校

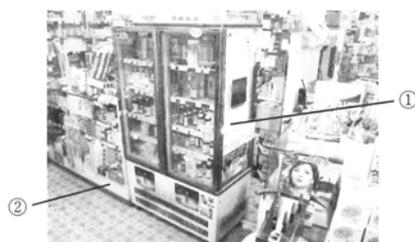
写真1 店舗内に設置の状況

店舗内のカウンターに左側面を接して置かれた状態で使用されていた(写真 1)。

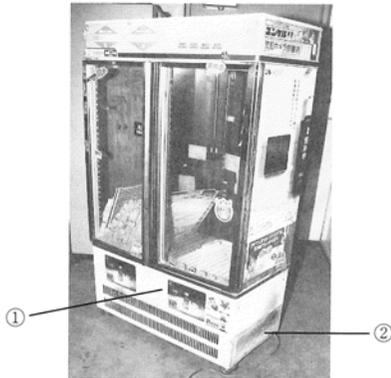
写真2 試験試料
① 前面 ② 右ルーバ

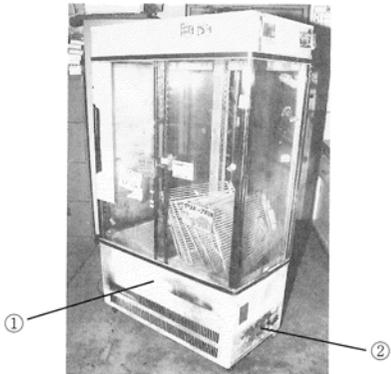
- (1) 試料の左ルーバに綿ぼこりが付着した状態であった(写真 2~4)。
- (2) 四面の金属板及び左右ルーバを取り外すと、凝縮器の放熱フィンに綿ぼこりが付着した状態であった(写真 5)。
- (3) コンプレッサヘッド付近に潤滑油の付着が見られ、冷媒が庫内からコンプレッサに戻る吸入パイプの断熱材(樹

写真3 試験試料
① 背面 ② 左ルーバ

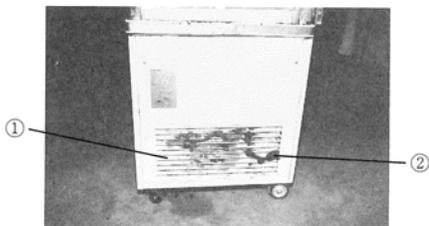
写真4 ① 左ルーバ ② 綿ほこり

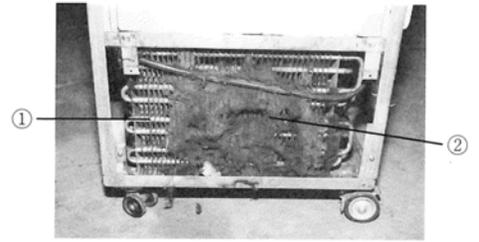
写真5 左ルーバ等を取り外したところ
① 凝縮器の放熱フィン ② 綿ほこり

- (1) 吸入パイプの断熱材(樹脂製)や配線が焼きした状態であったこと。
- (2) 左ルーバ及び凝縮器の放熱ブインに綿ぼこりが付着していたこと。

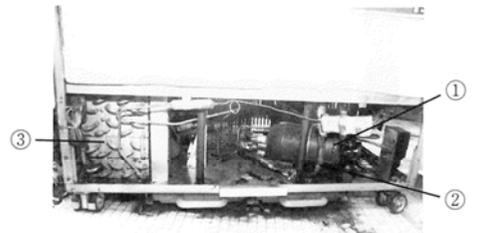
写真6 機械室 (前面)
① コンプレッサ ② 吸入パイプ
③ 凝縮器

脂製)や配線が焼きした状態であった(写真6、7)。

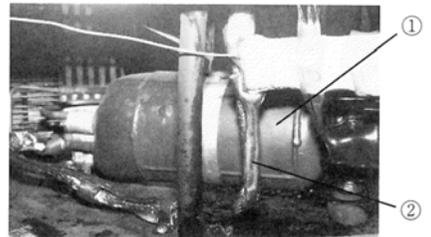
写真7 ① コンプレッサ ② 吸入パイプ

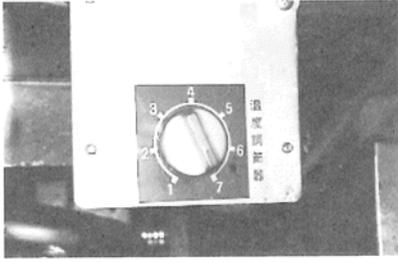
(4)機械室右側面に設置されている温度調節器のダイヤルは、7(最低温)の状態であった(写真8)。

写真8 温度調節器

- (3) コンプレッサヘッドのカバー(樹脂製)が溶融しており、コンプレッサヘッドの端子棒 3 本の内 1 本の絶縁材(ガラス系)が破損し、端子棒が抜け PTC サーミスタのホルダー側にささった状態であったこと。
- (4) 温度調節器のダイヤルが、7(最低温)の設定であったこと。

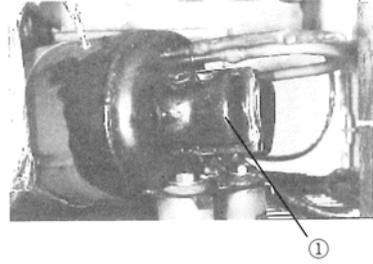
写真11 コンプレッサヘッド
① カバー

(6) コンプレッサヘッドのカバー(樹脂製)が溶融しており(写真 11)、カバーを取り外すと、コンプレッサヘッドの端子棒 3 本の内 1 本の絶縁材(ガラス系)が破損し、端子棒が抜け PTC サーミスタ(半導体素子)のホルダー側にささった状態であった(写真 12~14)。

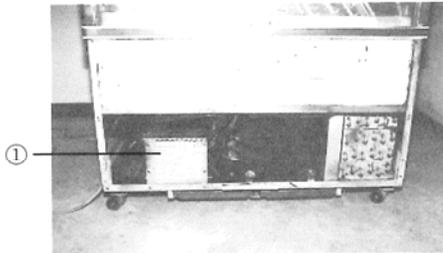
(5)機械室背面に設置されている電装箱に異状は認められなかった(写真9、10)。

写真9 機械室 (背面)
① 電装箱

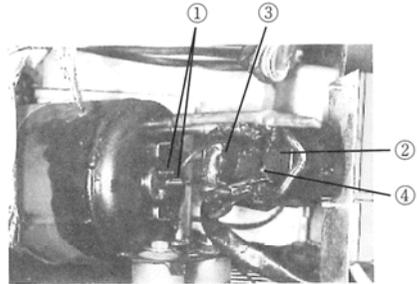
写真12 コンプレッサヘッド
① 端子棒
② PTCサーミスタのホルダー
③ オーバーロードリレー
④ 端子棒 (抜けたもの)

ためコンプレッサヘッドの端子棒(1本)の絶縁材(ガラス系)が破損し、そこから高温、高圧の冷媒(潤滑油を含む)が噴出し発火、コンプレッサヘッドのカバー(樹脂製)を溶融させ、吸入パイプの断熱材(樹脂製)や配線を焼損させたものと推定される。

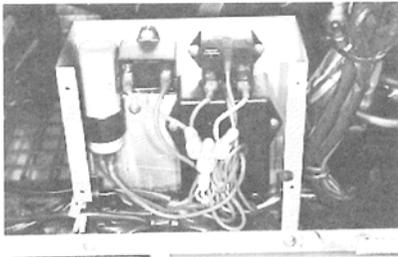
写真10 電送箱 (内部)

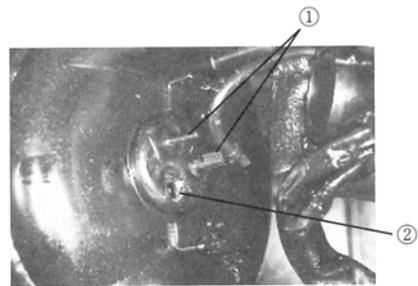
写真13 コンプレッサヘッド
① 端子棒
② 端子棒が抜けた所

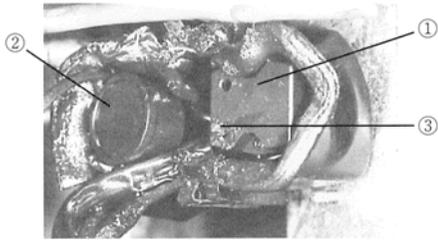
写真14

- ① PTCサーミスタのホルダー
- ② オーバーロードリレー
- ③ 端子棒 (抜けたもの)

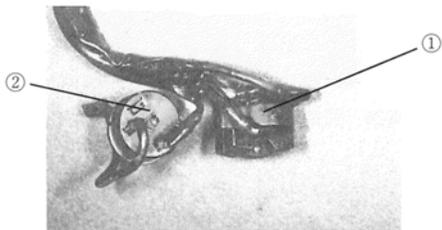
写真16

- ① PTCサーミスタのホルダー
- ② オーバーロードリレー

(写真 16)、PTC サーミスタ内部から発熱した痕跡は認められず(写真 17)、オーバーロードリレーの各接点は、熔融した状態であった(写真 18~24)。

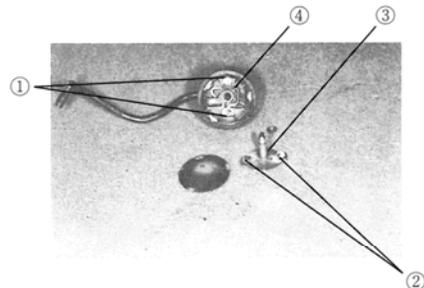
写真18 オーバーロードリレー (内部)

- ①固定接点
- ②可動接点
- ③バイメタル
- ④ヒーター

- (5) オーバーロードリレーの各接点が溶融した状態であったこと。

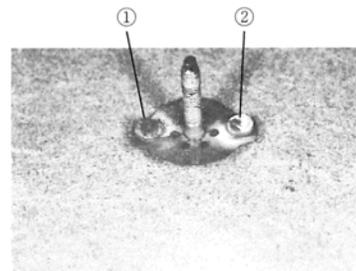
写真19 バイメタル

- ① 可動接点A
- ② 可動接点B

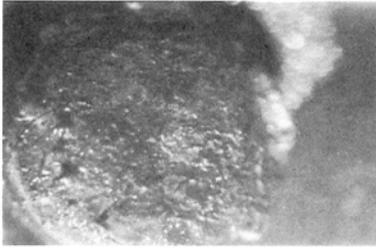
写真20 可動接点A (顕微鏡撮影, ×32倍)

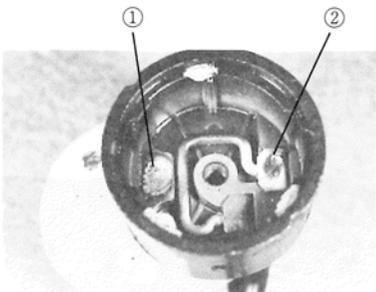
写真22

① 固定接点A ② 固定接点B

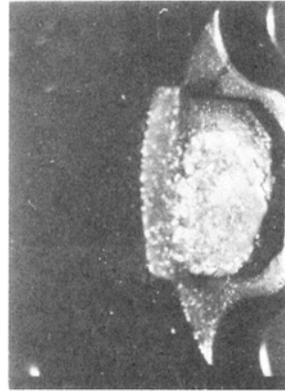
写真23 固定接点A (顕微鏡撮影, ×16倍)

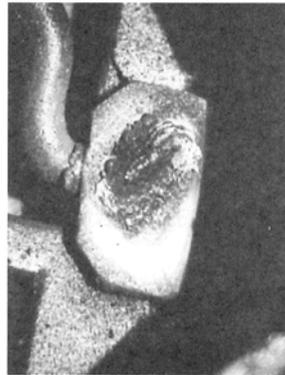
写真24 固定接点B (顕微鏡撮影, ×16倍)
