ステンレス製のボール容器の 収れんによる火災事例について

川崎市消防局

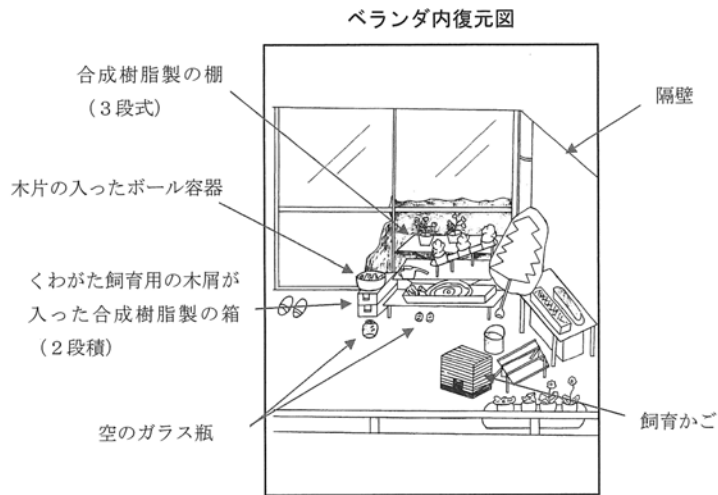
ベランダ内にはくわがた飼育用品と園芸用品等が置かれ、その間にくわがた飼育用の合成樹脂製の箱(くわがた飼育用木屑、幅20センチメートル、奥行き34センチメートル、高さ11センチメートル)を2段に重ね、その上に木片(くわがた産卵用朽木、長さ13センチメートル、幅3センチメートル、厚さ5センチメートル)を入れたボール容器(直径26センチメートル、深さ9センチメートル)を置いていたものである。

関係者の供述をもとに出火前のベランダの状況を復元した状況は、次の図のとおりである。

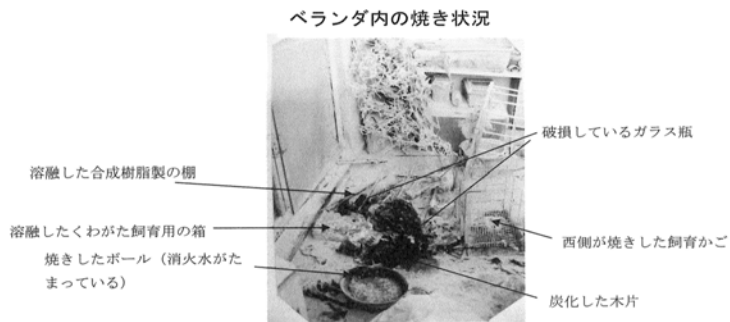
ベランダ内は、溶融したくわがた飼育用品と園芸用品等が散乱しており、床一面に消火器の薬剤が付着している。特に

樹脂製の棚とくわがた飼育用の合成樹脂製の箱が、原形をとどめない程溶融していた。

焼き状況は次のとおりである。

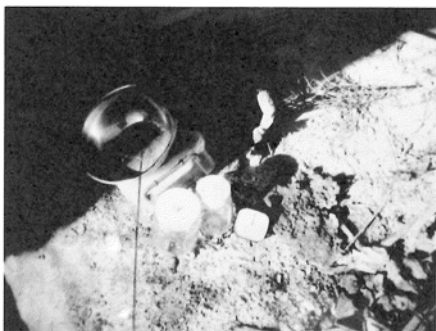
12時00分の日差しの状況

太陽光線の入射状況の調査について出火から2日後に、出火室のベランダ内で太陽光線の入射状況を見分すると、10時55分からベランダ内の出火箇所に太陽光線が差し込み、12時00分を過ぎると日陰になった。このことから出火箇所には出火時刻の約30分前まで太陽光線が入射していたことが分かった。なお、出火時の太陽光線の入射角(水平線を0度として)は30.4度、太陽方位(北を0度として東回り)は194.2度である。(入射角及び太陽方位は国立天文台調べ。以下同じ。)

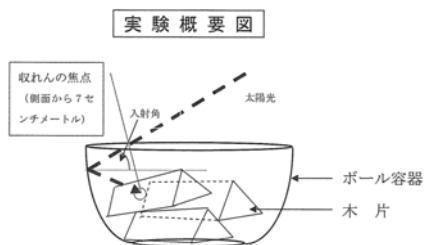
ステンレス製のボール容器を床に置き、内部に木片3本を入れて2回実験を実施した。(「実験概要図」参照)

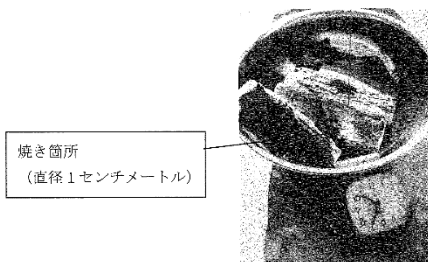
10分経過

無炎燃焼が継続して焼きは直径1センチメートルの大きさになった。

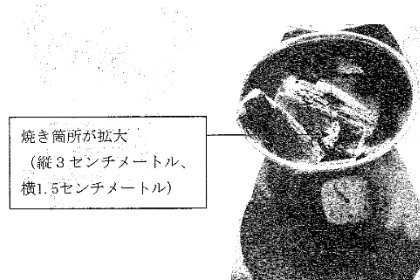
30分経過

発炎した。

入射角 30.7度

太陽方位 165.7度
