粉じん爆発による出火事例

北九州市消防局警防部警防課調査係

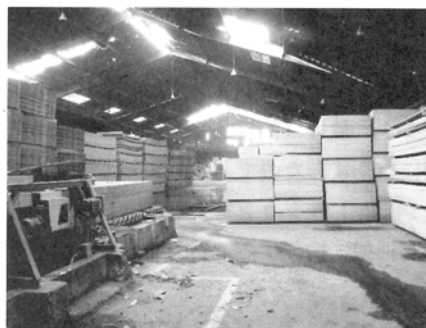
写真1 パーティクルボード

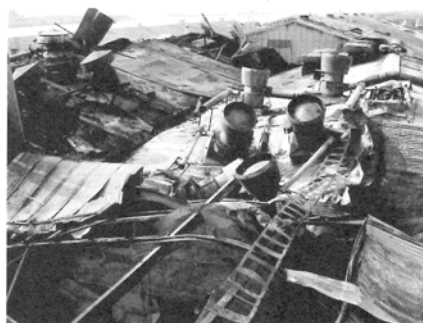
写真2 工場の被災状況

(4)被災状況焼損面積 4,700 m²

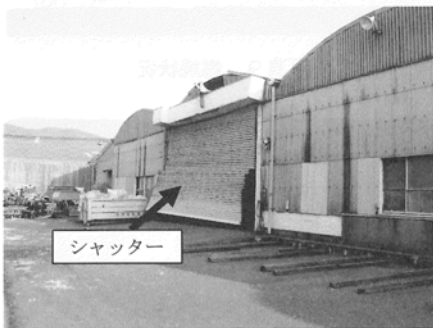
(1)工場内の数箇所に、屋根の吹き飛び及びシャッターの変形が見られる。

写真3 シャッターの変形

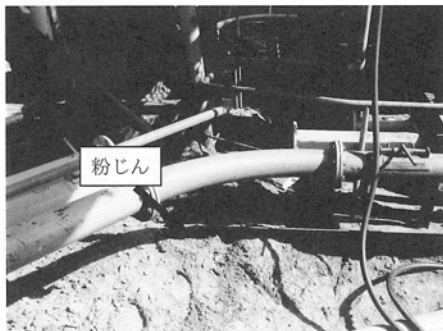
(2)工場内及び工場の屋根に大量の粉じんが堆積している。(粉じんは火災前から堆積していた。)

写真4 堆積した粉じん

- (1) 金属片等の異物除去の徹底
- (2) 火花センサーと制御装置の連動
- (3) ダクトシステムの分散化
- (4) 粉じんの堆積を防ぐ掃除の励行
- (5) 爆発の可能性がある装置を屋外に移動
- (6) 作業員への安全教育の徹底

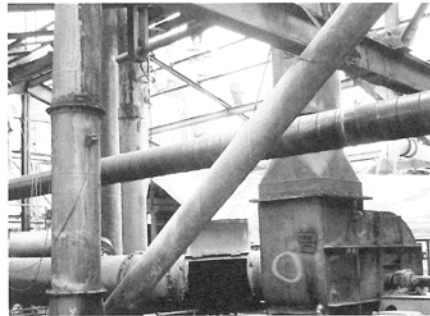
(3)工場内には、原料となる木粉が圧送されるダクトが張りめぐらされている。(写真5 参照)

写真5 工場内のダクト

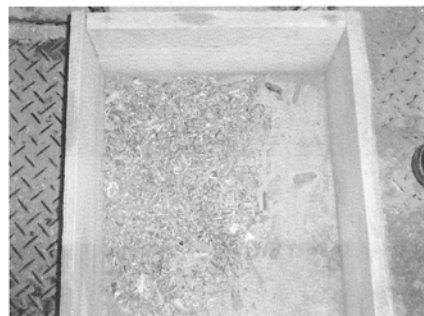
写真6 原料に混入した金属片

(4)原料となる廃棄された木製品には、釘等の金属片が付いたまま、工場ラインに流れている。(写真6 参照)

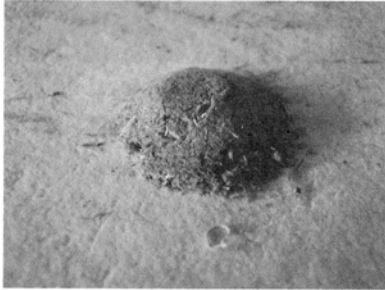
工場内で採取した木粉 3cm を、無機質断熱板上に半球状に置き、簡易ガスマッチの火炎を接触させ、着火の可能性を確認した。(写真7・8 参照)

写真7 木粉

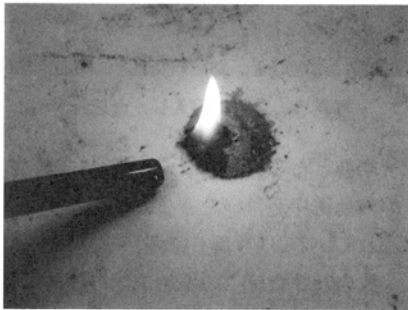
写真8 接炎状況

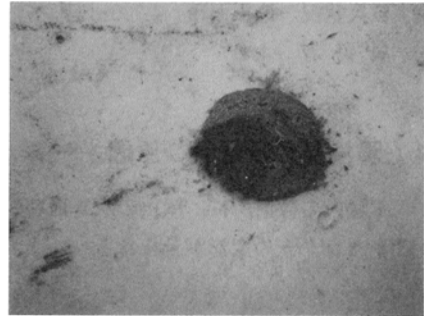
接炎後、5秒で着火し、継続した有炎現象が確認された。(写真9 参照)

写真9 燃烧状況

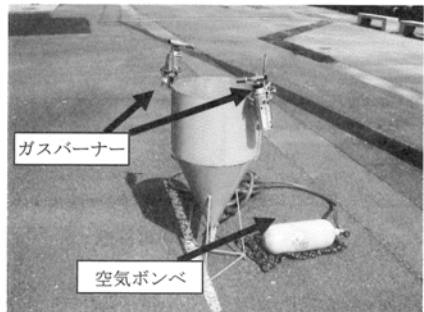
工場内において採取した木粉 2000c m² を、粉じん爆発実験装置に投入し、粉じん爆発の可能性の確認を行った。(写真10・11 参照)

写真10 実験装置

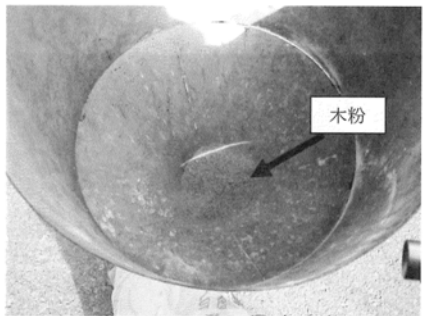
写真11 投入状況

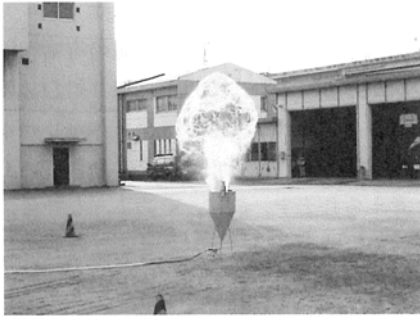
ガスバーナーに点火し、空気を噴出させると、爆発的な燃焼が確認された。(写真12 参照)

写真12 燃焼状況
