集塵機からの出火事例

千葉市消防局予防部予防課調査係

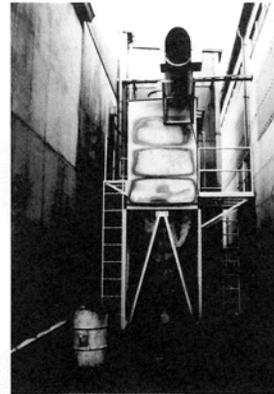
集塵機本体の状況

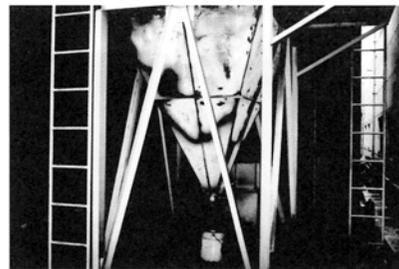
集塵機ホッパーの焼けの状況

ホッパーの下部の鉄粉取り出し口付近に焼けはない。ホッパーの取り出し口の上部75cmの高さから上方まで側板の焼けが強く、白い変色が見られる。

ホッパーの状況を見分すると、鉄粉が堆積するホッパー下部に焼けがないことや鉄粉を大量に堆積させずに頻繁に排出していることから鉄粉の自然発火は考えにくい。

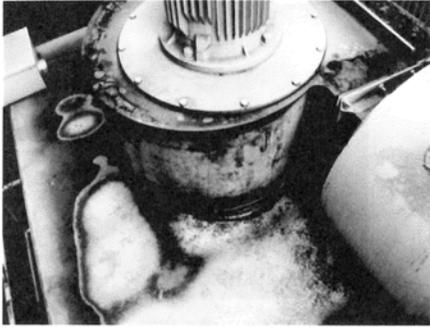
集塵用モーターと空気排出筒があり、焼けが強いのは排出口周囲の屋根板である。モーターに焼けは見られない。電気配線

集塵機の集塵装置上部の状況

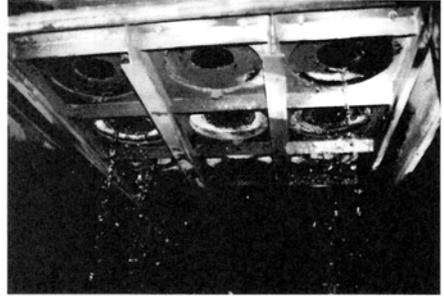
内部は一様に焼け、特に長方形型のボックスとホッパーの接続部付近の焼けが強く、針金で円筒状に組まれたフィルター固定具20本及びフィルターの接地に使用されていた銅製のアース線が落下していた。

ポリエステル製のフィルターは固定具に巻かれていたが、すべて焼失し存在し集塵機の集塵装置上部の状況でいなくなった。

集塵装置の内部
(フィルター取付部の焼けの状況)

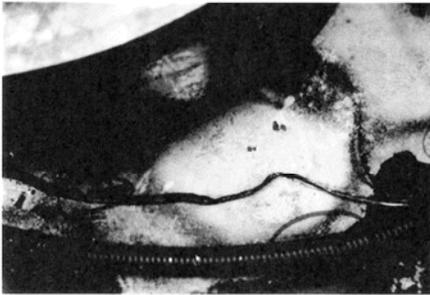
集塵機の集塵装置の配線の状況

集塵機内には、強制排気ファンモーター用配線とフィルター清掃用のプロアーリミットスイッチ用の配線があるが、いずれの配線にも被覆の焼けや溶解が見分されるものの出火に結びつく配線の短絡などは見られず、また、作業所内にある制御盤への異常信号も確認されていないことから、電気配線からの出火は考えにくい。

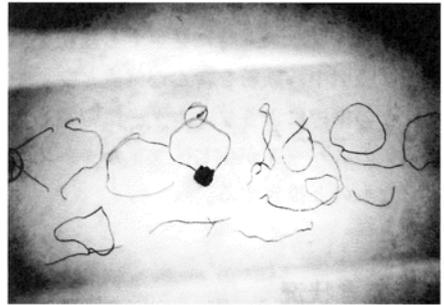
集塵装置内部から出たアース線

今回の火災では、静電気による出火対策は施されていたと考えられるが、次の事項について接地工事に関して何らかの不備があり、フィルターに非接地状態の静電気が存在し、スパークによりフィルターが発火したものと推定する。

(ア) 接地工事に使用した銅製のアース線は継ぎ足し配線をしている箇所が多いことや、20本のフィルターすべてを渡り配線としており、工事が複雑であること。

(イ) 工事を行った作業員への質問調書では、交換時に交換前のフィルターに取り付けられていた銅製のアース線が脱落や断線していた事例はないと証言しているが、接地工事のマニュアルやチェックリストは作成しておらず、完了後の確認検査も行われていないこと。

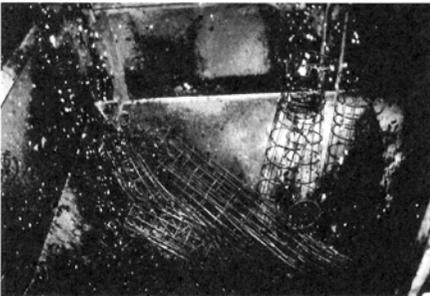
集塵装置の内部
(円筒状のフィルター固定具)

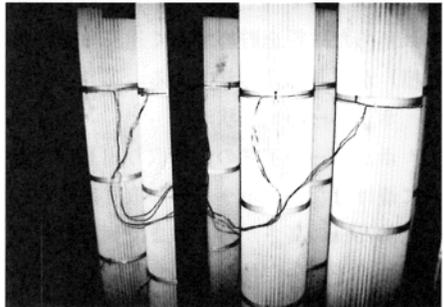
フィルターとアース線の接続の復元
