## PCB 無害化処理施設の火災

名古屋市消防局

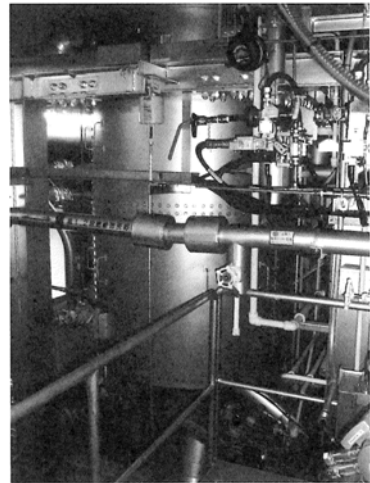
写真1 り災した反応器(外部ジャケット)

外部ジャケット側板には特段の変化は見られないが、上部のジャケット板には内部圧による膨張変形と、熱変色が生じている。底部のジャケット板は、中央部を中心にタール及び煤による変色が見られる。

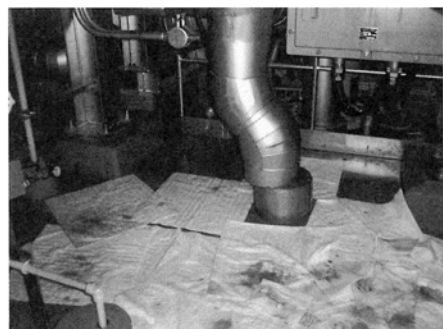
制御室の監視モニター画面に第 1 絶縁油反応器のジャケット内圧上昇の警報表示が出たので係員が現場に急行したところ、当該反応器直下の床面に絶縁油の漏洩を確認した。制御室に戻って反応器を非常停止したが、その後監視モニターに反応器の上下からの炎と煙が映ったので、二酸化炭素消火設備を起動させるとともに 119 番通報したというものである。(写真 2 参照)

写真2 床の絶縁油を吸取紙に染み込ませた状況

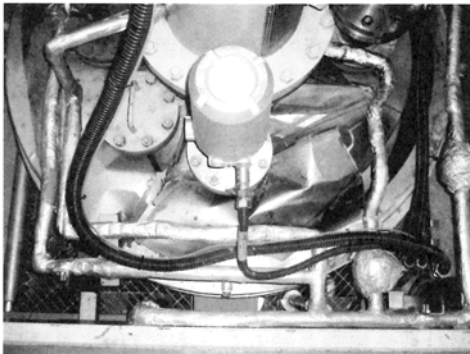
写真3 反応器上部の状況

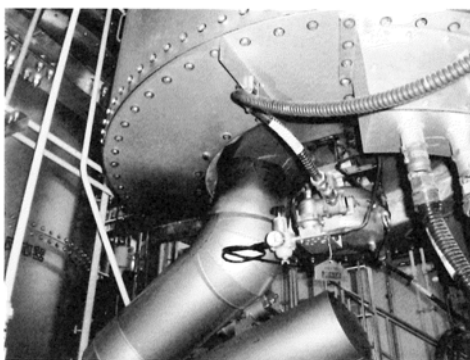
写真4 反応器底部の状況

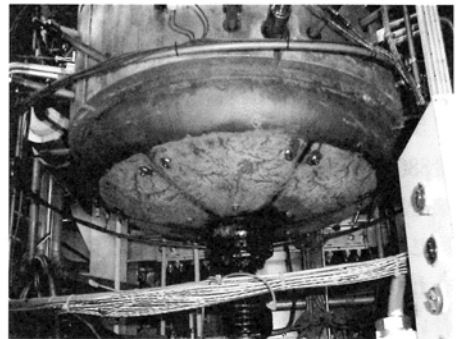
外部ジャケット板、保温板、断熱材及びヒーターを取り外して見分すると、排出管及び排出弁のフランジ部を中心に多量のタールと煤が付着しており、わずかではあるが熱変色も生じている。保温板や断熱材、ヒーターも底部の中央部を中心に変色している。

写真5 底部の外部ジャケット、保温板、断熱材、ヒーターを取除いた状況

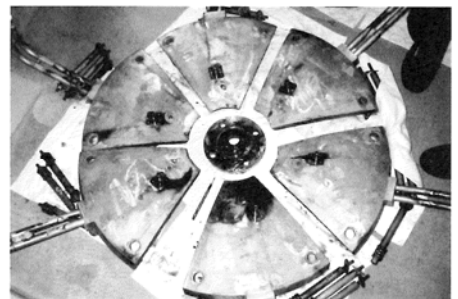
写真6 底部ヒーターの状況

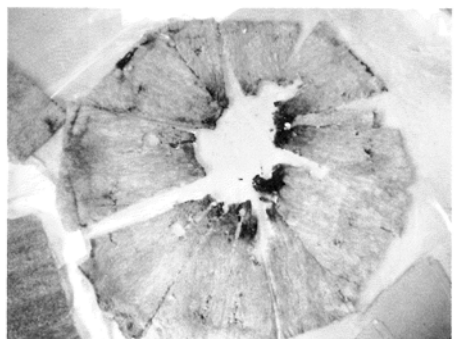
写真7 断熱材（1層目）の状況

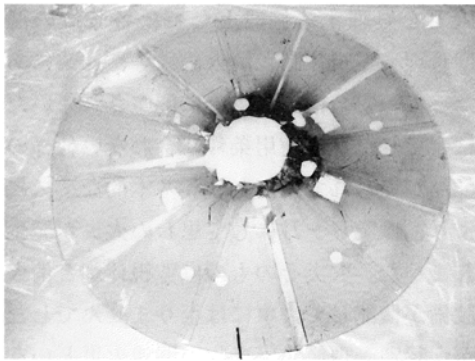
写真8 保温板（断熱材側）の状況

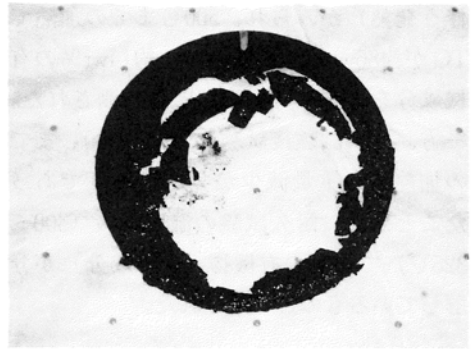
写真10 排出弁フランジ部ガスケットの状況

フランジ部に使われているガスケットを取り外して見ると、幅約25mmのドーナツ形のガスケットの内円側がボロボロに劣化しており、大きいところでは残存幅が3分の

1にまで減損していた。(写真10参照)メーカーによれば、使われていたガスケット材料の石綿ジョイントシートの使用条件は、油系流体では300℃、アルカリ性流体では260℃までとされているが、出火施設の使用環境は油系強アルカリ性流体300℃以上であったことから、使用条件に適合しない仕様のガスケットを使ったことが漏洩の主要な原因である。

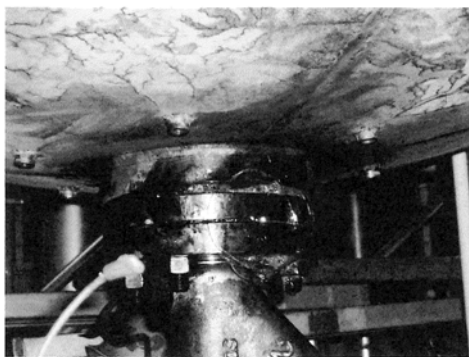
排出弁フランジ部に石けん水を塗り、反応器に 10KPa の空気圧を加えたところ、大きな泡ができてこの部分からの油漏れが確認された。(写真 9 参照)

写真9 泡の発生状況
