地下鉄車両の出火事例について

横浜市安全管理局警防部計画課

- (1) 発生日 平成 17 年 10 月 27 日
- (2) 場所 横浜市営地下鉄新横浜駅下り線
- (3) 種別 車両火災
- (4) 焼損物件 車両床下部に設置された主電動機ツナギ箱及び内部配線

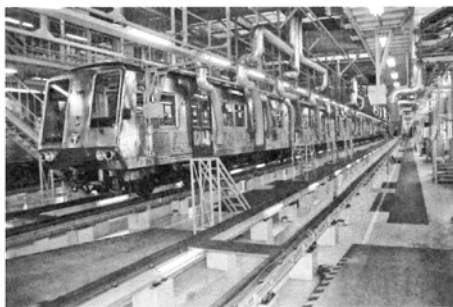
写真1 火災を起こした1000形

外観はステンレス製、集電装置(サードレール)から750ボルトの電源供給(直流)を受け、抵抗制御、直流モーターを搭載している。(写真1)

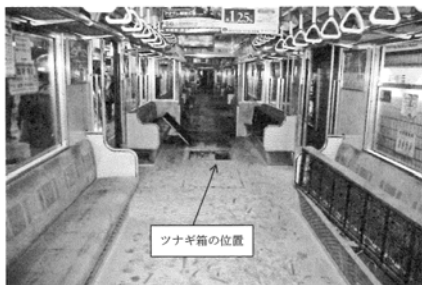
写真2 4両目の車内

火災は6両編成のうちの前から4両目で発生しており、床に設置されている主電動機ツナギ箱及び内部配線に焼損が認められた。(写真2及び3)

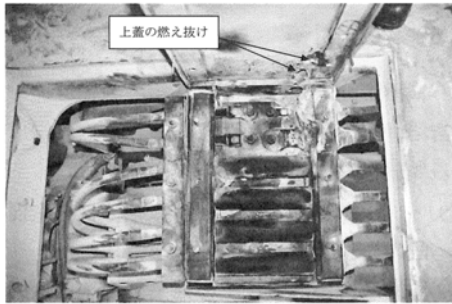
写真4 ツナギ箱（上蓋を解放）

745×330×75 mmほどの四角い鉄製の箱であり、上部で6箇所の蝶ネジで蓋が閉じられている。内部には6本の電線が並列に配置され、2本が端子台、残り4本(圧着継手を介し)は塩化ビニール製の絶縁筒に保護され、さらに箱の縁部分で合成ゴム製の絶縁筒オサエで固定されており、電線はそれぞれ集電装置、高圧ツナギ箱、モーター、制御装置につながっている。(写真4、5及び6)

- (1) 金属製のツナギ箱の上蓋2箇所に溶融した燃え抜けが認められた。(写真4)
- (2) 上蓋を押さえているボルト6本のうち1本が根元から溶断していた。(写真7及び8)
- (3) ボルトの溶断していた付近の絶縁筒及び絶縁筒オサエの焼けが強く認められた。(写真6及び7)
- (4) 端子台にある電線のうち高圧ツナギ箱へ行く電線1本が溶断していた。(写真7右上赤破線部)
- (5) ボルト直近の電線配線は絶縁筒オサエで固定されていた部分から圧着継手の

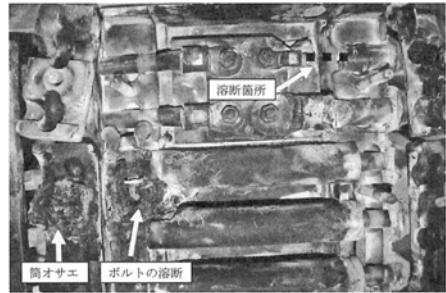
写真7 ツナギ箱内の焼損状況（拡大）

以上のことから出火過程を考察すると、
 図1に示すとおり、ツナギ箱内に引き込まれた電線のうちモーターへ繋がる電線(写真7では上から3番目の電線)が強く焼損していたことと直近のボルトが根元から溶断していたこと及び付近の絶縁筒と絶縁筒オサエの焼損状況から、この付近で絶縁劣化による絶縁破壊が起こって、端子部からボルトへショート(図①)し、その火花によって周辺部の電線被覆、絶縁筒及び絶縁筒オサエを焼損させ、発煙発火したものと推測される。さらに燃焼過程においてツナギ箱内には熱が蓄積し、ツナギ箱内には電線(図1②)に絶縁被覆の破壊が起こって2度目のショートが発生し、ツナギ箱の上蓋と接触して溶断したものと推測される。

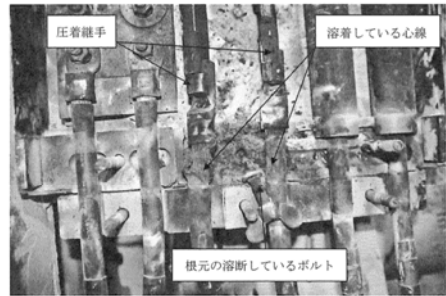
写真8 ツナギ箱内の焼損状況
（絶縁筒を除去）

接続端子までの部分が焼損して心線が露出しており、心線内のより線同士が溶着していた。（写真8及び9）
