## 焼肉店の無煙ガスロースターから出火した火災事例

東京消防庁予防部調査課

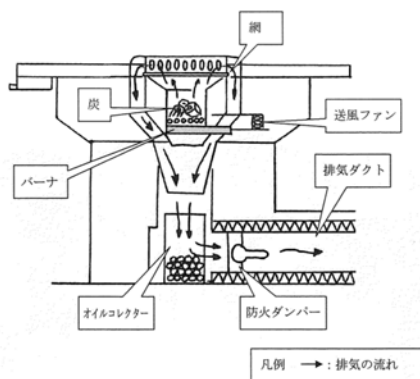
図1 無煙ガスロースターの構造図

無煙ガスロースターは、燃料としてプロパンガスを使用し、ガス消費量は2.39kWであり、構造は図1のとおりである。焼肉の際は、無煙ガスロースター内の炭火を用い、炭火がおきた後は、無煙ガスロースターのバーナは止め、テーブルに設置されている送風ファンの風

量により、炭火の火力を調整している。

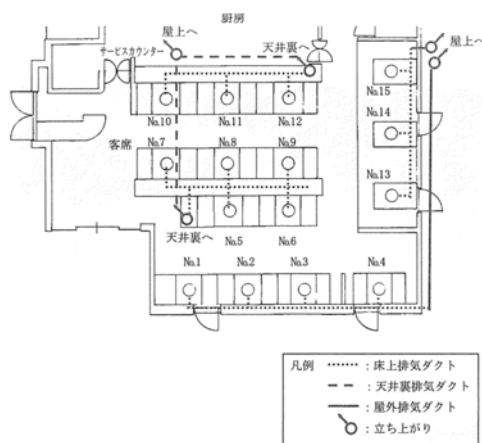
図2 客席と排気ダクトの状況

排気ダクトは、1 番から 4 番テーブル、5 番から 12 番テーブル、13 番から 15 番テーブルの 3 系統に分かれており、屋上に設置されているそれぞれの排気ファンにより排気している。

出火前は、9、11、12 番テーブルで客が焼肉をしていた。(図 1、2 参照)

15 卓あるテーブルを比較見分すると、テーブルの天板が焼失し、最も焼損しているのは、5 番テーブルである。(写真 1、2、図 2 参照)

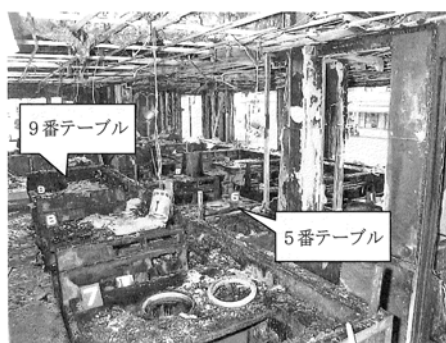
(2) 客室内を見分すると、全体が焼損し、天井材が落下し、軽量鉄骨、躯体の鋼鉄製梁が露出している。5 番テーブルの上方付近の梁は、赤茶色に変色し、軽量鉄

骨には、赤茶色の変色と変形が認められる。

写真1 客室の焼損状況

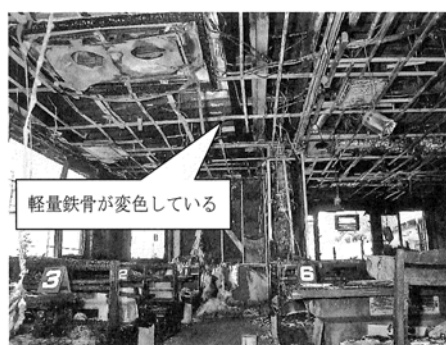
写真2 客室天井の焼損状況

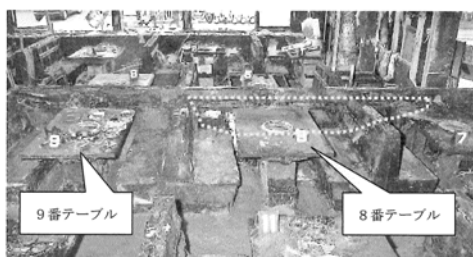
(3) 焼失した天井材等の残渣物を除去し、見分する。5 番テーブルと 8 番テーブルの間には、間仕切壁があり、内部に排気ダクトが設置されている。間仕切壁は、ベニヤ張りで、5 番テーブルと 8 番テーブルを起点として焼失している。(写真 3、4 参照)

写真3 9、8番テーブルの焼損状況  
点線部分は、間仕切壁の焼失範囲

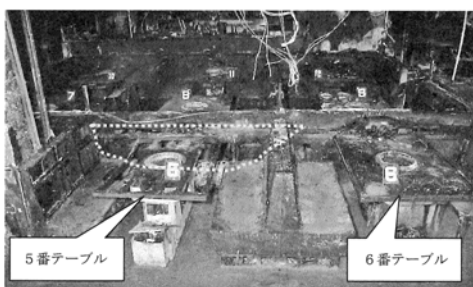
写真4 5、6番テーブルの焼損状況  
点線部分は、間仕切壁の焼失範囲

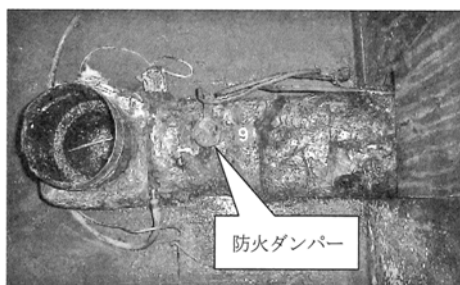
写真5 9番テーブルの排気ダクトと  
防火ダンパー

9 番テーブルの防火ダンパーは、温度ヒューズが溶融し、レバーが排気ダクトに

対して 90° の位置にあるのに対し、5 番テーブル側は、温度ヒューズが溶融しているもののレバーは 45° の位置にある。

排気ダクト内部を見分すると、両者共に炭化した油塵が多量に堆積しており、9 番テーブルの防火ダンパーは閉鎖されているものの、5 番テーブル側は、半開状態であり、完全に閉鎖されていない。  
(写真 5～10 参照)

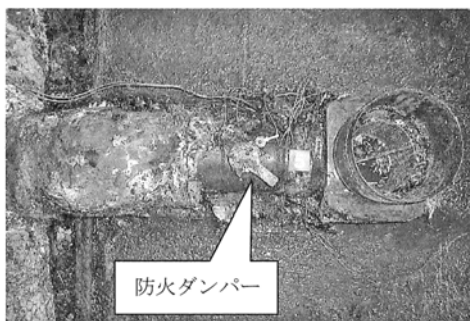
写真7 5番テーブルの排気ダクトと  
防火ダンパー

延焼拡大原因は、排気ダクト内に油塵が大量に堆積していたため、排気ダクトが過熱しベニヤの間仕切壁へ延焼、さらに、5番テーブルの防火ダンパーが完全閉鎖しなかったためテーブル方向へと延焼したものである。当焼肉店は、開店以来排気ダクト内の清掃をしていなかった。

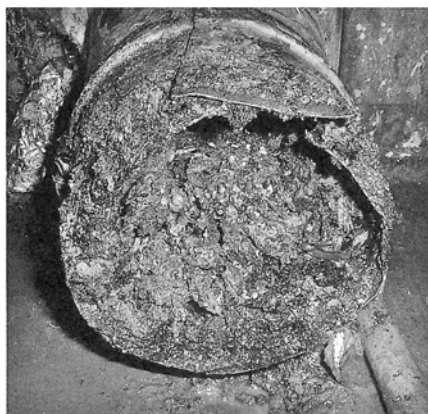
写真9 9番テーブルの排気ダクト内部

出火原因は、9番テーブルで焼肉をしていた際に、火の付いた油が排気ダクト内に吸い込まれ、排気ダクト内に堆積していた油塵に着火したものである。

本火災発生後、当庁では、管内にある同系列チェーン店63店舗について緊急査察を実施し、類似火災の未然防止を図ったところである。防火ダンパーや排気ダクトの定期的な清掃を行うことが火災を予防する重要なポイントである。本事例をふまえ、維持管理の重要性を事業者側に再認識させ、同種火災の防止を図っていくことが必要である。

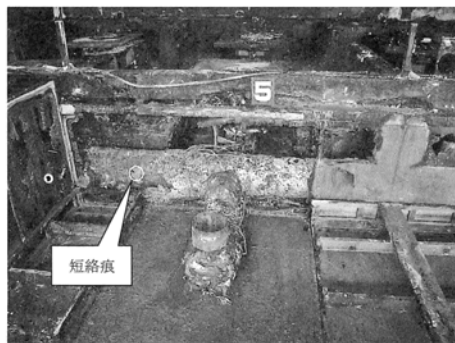
写真11 5番テーブル横の排気ダクト

(6) 5 番テーブル付近の間仕切壁を剥し、排気ダクトを見分する。排気ダクトには、断熱材が巻かれており、5 番テーブル付近の焼損が強く、排気ダクト上にある電気配線に短絡痕が認められ、この短絡箇所付近では、断熱材が焼失している。

巻かれている断熱材を剥し、排気ダクトの変色状況を見分すると、9番テーブルから排気側になすび色の変色が見られる。排気ダクトを切り開き、内部を見分すると、炭化した油塵が多量に堆積している。(写真11～13 参照)

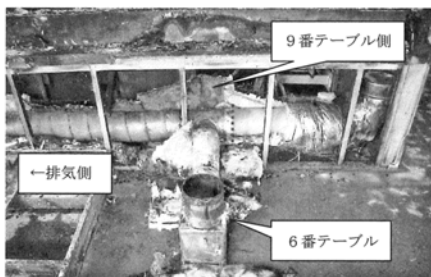
写真12 6、9番テーブル付近の排気ダクト  
の変色状況

点線から排気側に変色が見られる。

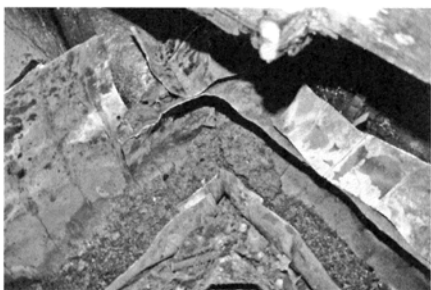
写真13 5番テーブル付近の  
排気ダクト内の油塵
