# 2006 年 7 月岡谷市湊地区土石流災害対応への 技術支援について

消防研究センター 新井場 公 徳  
吉 原 浩

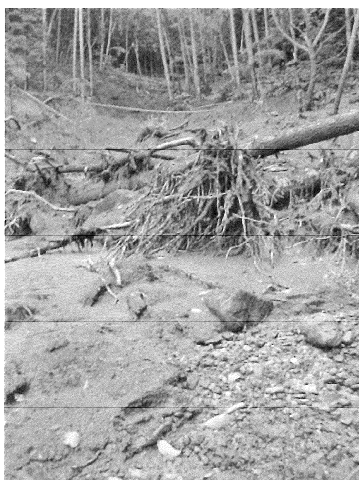
図2 西支流上流の小さながけ崩れ（図1 a地点）

図2は土石流発生場所(図1a)の状況である。奥に見えるがけ崩れから土石流が発生したと見られる。右下の石は林道の路盤で、削られてはいなかった。図3は西支流の様子である(図1b)。土石流は約50mの幅で流下しているが、段々畑と見られる階段状の地形は残っている。図4は合流点から下流側を見たものである。中央に見える道路には、調査時点でも泥水が川のように流れていた。約100mの幅で土石流が氾濫しており、土石流が溪床・溪岸の土砂を巻き込んで成長してきたものと考えられる。この付近にいた方の話によると、小さな土石流が起これ、その状況調査の最中に大きなものが来たとのことであった。この方は土石流に気づいてすぐに畑を横方向へ逃げ、山林へ到達して難を逃れえたそうである。

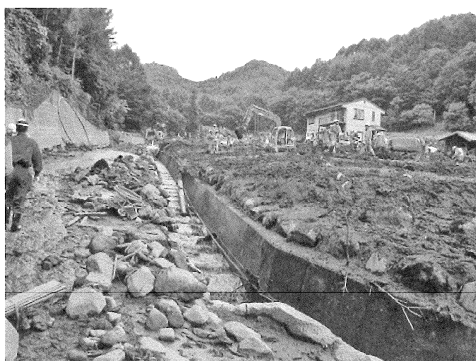
図5 中央道から少し上流の状況  
（図1 c地点）

図5は中央道の上流(図1c)の状況である。普段は溝程度の溪流でも、これだけの規模の災害を引き起こすことがあることは、教訓である。堆積物は土砂が多く、岩は大きくても2m程度で、量も少なかった。図6は集落(図1d)の被害状況である。

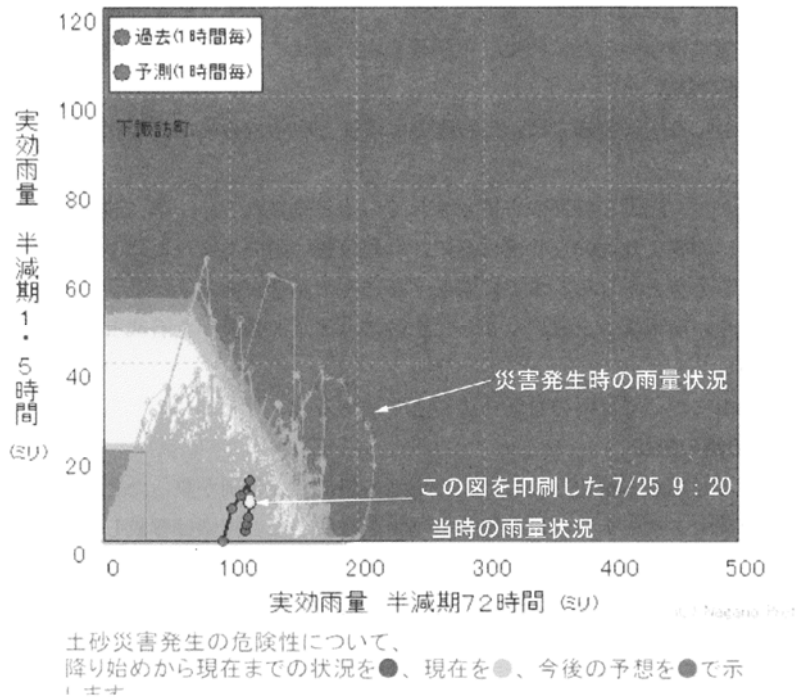
図7 長野県砂防情報ステーションのスネーク曲線の例（7月25日9：20のもの）

20日夜は、雨が予報されていた。災害慣れして「なんとなく継続する」ことを防止するために、作業停止基準を事前に作成しておくことが有効と考えられた。そのためには災害発生時の雨の状況と現在の状況の比較が必要であった。この点について検討中、通りかかった長野県土木部の方が、近くの釜口水門管理事務所で雨量情報が入手できることを教えて下さった。同事務所の協力を得て、長野県砂防情報ステーション3)から水月公園観測点のスネーク曲線を得た。スネーク曲線とは、縦軸に直前に降った雨の量、横軸に降り始めからの雨の量をとったもの(正確にはいずれも実効雨量)で、前者は地表にある水の量、後者は少し深いところにたまっている水の量と考えて良い。土石流はこの両方が大きくなったときに発生することが多い。図7は同ステーションのスネーク曲線の例である。外側の色の濃い領域が要警戒、その内側の色の薄い領域が要注意、その内側の白い領域よりも内側が注意を要しない領域である。白い点はその時の雨の状態で、この例では要注意領域にある。一番右のはらみだした線が、19日早朝の災害時の雨量履歴である。

20日夜の時点では、災害発生時から見て、横軸で20mm、縦軸で10mm程度減水していた。安全を見込み、上記の量の半分e「累計で10mm、時間雨量で5mm」のどちらかを満たした時点を、作業中止基準として提案した。その後、長野県危機管理局消防チームが通信可能なPCを提供して下さり、直接情報を得ることが出来るようになった。
