## 磁気カードからの出火事例

さいたま市消防局

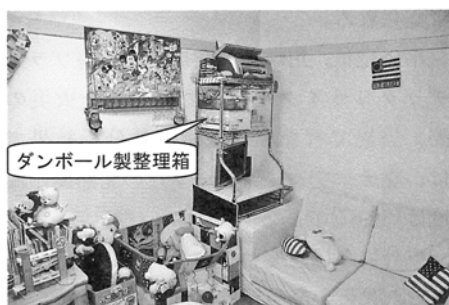
室内に焼損している箇所は認められず、部屋の隅に置かれたパソコンラック中段に磁気カードが入っていたダンボール製整理箱が置かれている。

写真1 出火箇所の状況

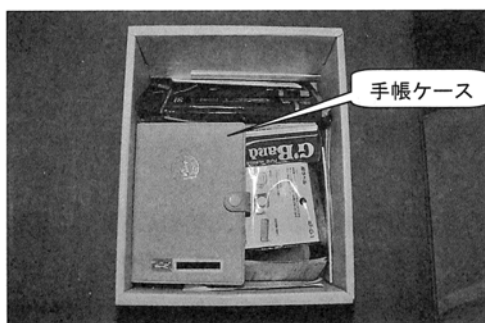
ダンボール製整理箱の中は、ピンク色の手帳ケースが最上部に収納されており、その下には葉書、雑誌の切抜き、筆記用具などが保管されているが、火源となるものは見分されない。(写真2)

写真2 ダンボール製整理箱内の収納物

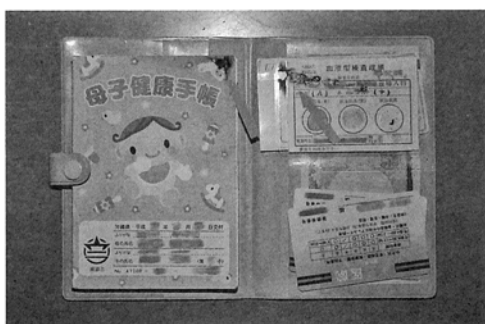
写真3 手帳ケース内の焼損状況

手帳ケースを開き見分すると、左側には母子手帳が納められており、母子手帳の右上端が一部炭化している。

右側には2千円紙幣、ラミネートカード1枚及び磁気カード2枚、プラスチックカード4枚(いずれも診察券)が収められており、そのうち1枚の磁気カード及びその上に重なっているラミネートカードが焼損している。(写真3)

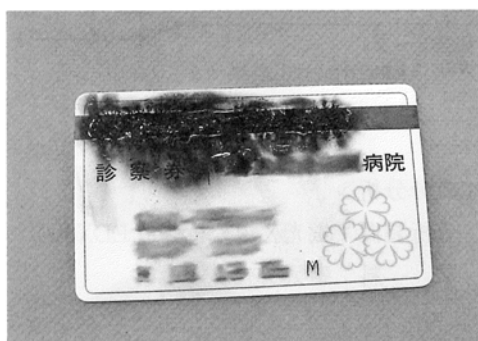
焼損している磁気カードを詳細に見分すると、表側の磁気テープ部分は右端から17mm、左端の3mmを残し炭化しており、磁気テープ部分を基点に表面が焼損している。

写真4 磁気カードの焼損状況

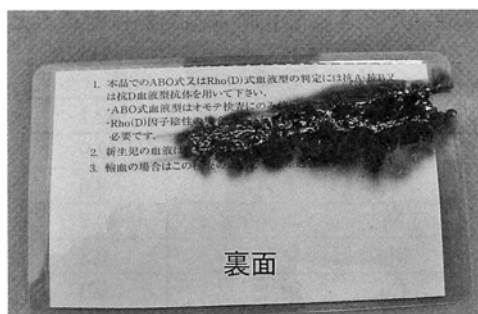
また、磁気カードと重なっていたラミネ

写真5 ラミネートカードの焼損状況

ートカード裏面は、磁気テープに接する部分が強く炭化している。(写真 4、5)

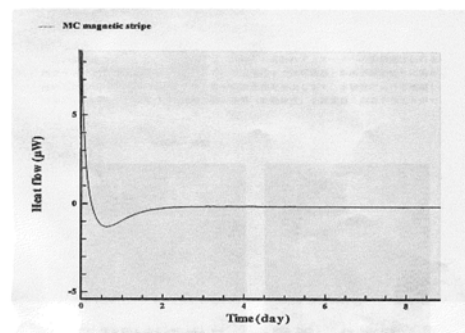
8 日間の測定結果で、40℃の雰囲気温度での発熱は見られなかった。(図 2)

図 2 高感度熱量計 (TAM III) による分析結果

カードの雰囲気温度は、40℃を超えていたとは考えられない。

よって、部屋に置かれた通常的环境下で酸化発熱による出火(自然発火)は考えにくい。

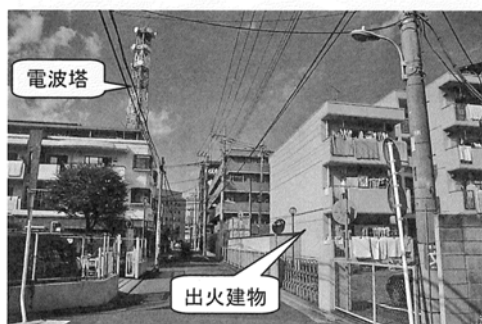
写真6 現場周囲の状況

現場周囲の電磁波について、周波数カウンター(測定範囲 10Hz～3GHz)を用いて測定したところ、295.65KHzの周波数が検出され、その電力密度を電場・磁場測定器(トリフィールドメーター)で測定したところ 0.1mW/c㎡に満たない数値であった。

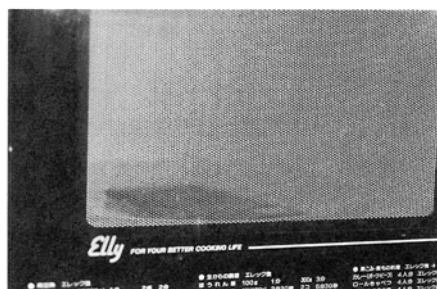
強い電磁波中に診察券が置かれた場合の出火の可能性について、消防署で使用している電子レンジを用いて手帳の中に磁気カードとラミネートカードを重ね、2.45GHzのマイクロ波を約5秒間照射する実験を行った。(写真7)

写真7 実験状況

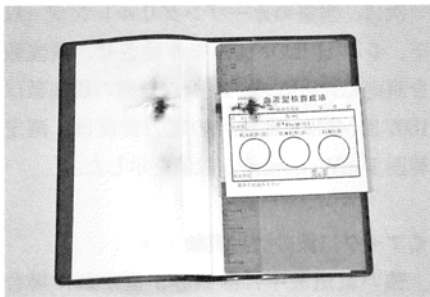
実験の結果、重ねたカードと母子手帳は、現場の焼損と似た状況となった。(写真8)

写真8 実験での焼損状況

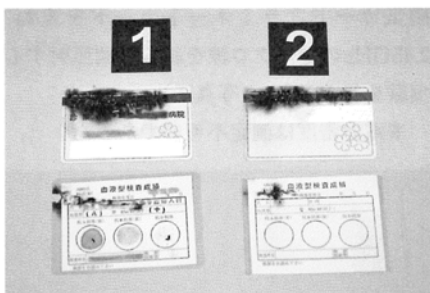
また、火災となったカード(符号1)と実験での焼損状況(符号2)は、いずれも磁気テープに沿って強い焼損が見られるという酷似した焼損状況になった。(写真9)

写真9 符号1：火災となったカード  
符号2：実験の焼損状況

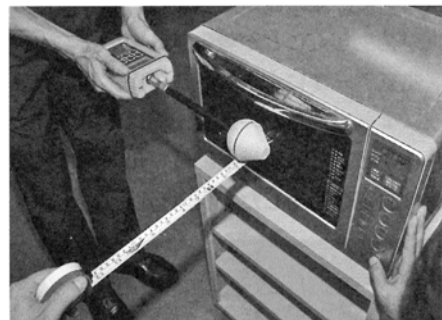
写真10 マイクロ波の漏洩測定状況

測定結果は、電場・磁場測定器より低い数値が現れ、上面のドアの隙間から漏れたマイクロ波が最大  $0.12\text{mW}/\text{cm}^2$  で、安全基準を大幅に下回る数値となった。(表2)

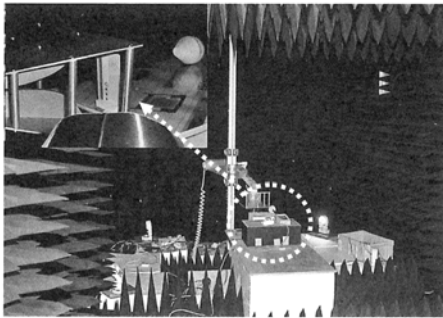
写真11 マイクロ波照射実験

磁気カードにマイクロ波を照射した結果、磁気テープの両端が他の部分に比べて高温になり、約 2 分後に最高 41.5℃まで上昇したが、それ以上の発熱は認められなかった。

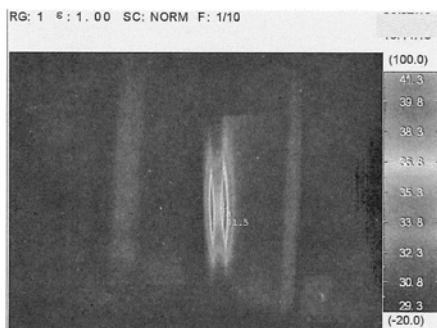
また、この実験で 25W 出力の電力密度は 51mW/c m<sup>2</sup>であった。(図 3)

図3 サーモカメラによる発熱分布
