## 陶芸窯の煙突による接触過熱について

浜松市消防本部予防課

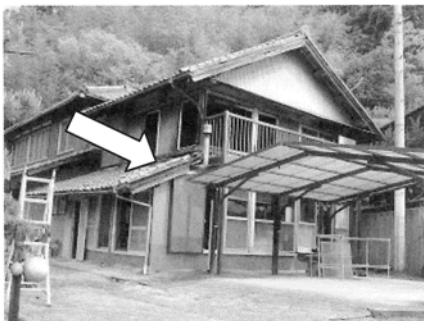
写真 1 出火建物の全景

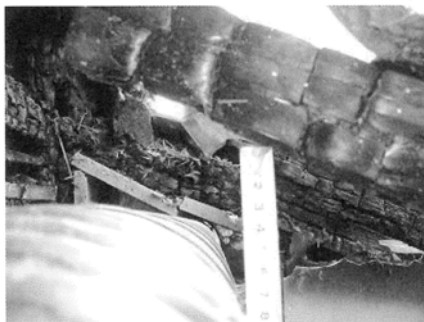
煙突直上部の屋根裏の構造材である垂木、野地板は一部焼失している。残存する垂木や野地板の端部は激しく炭化し、煙突側の面に焼きが強く見分される。残存する垂木から煙突側までの離隔距離は測定すると 4 センチメートルである。

写真 2 煙突及び天井裏の状況

行為者によれば煙突側と屋根裏面との間には、厚さ 3 センチメートルの不燃石膏ボードを設置してあったとのことであり、煙突直下のコンクリート床面には割れて破損した石膏ボード片が多数認められた。しかし、当石膏ボードの煙突付近での施行状況については不明である。

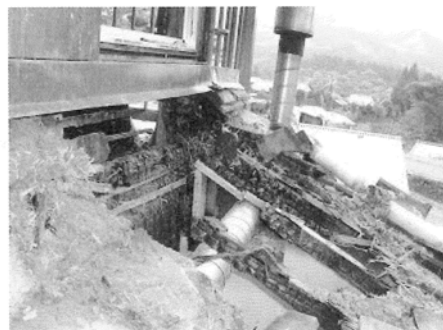
写真 3 屋根面の状況

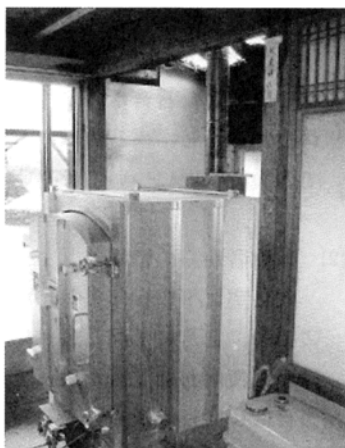
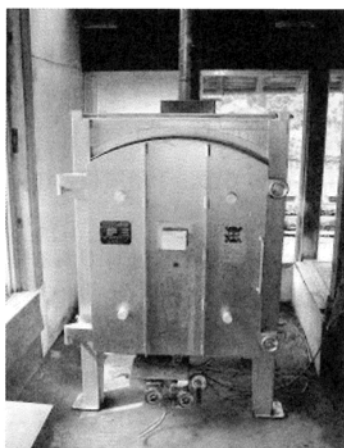
写真4 陶 芸 窯

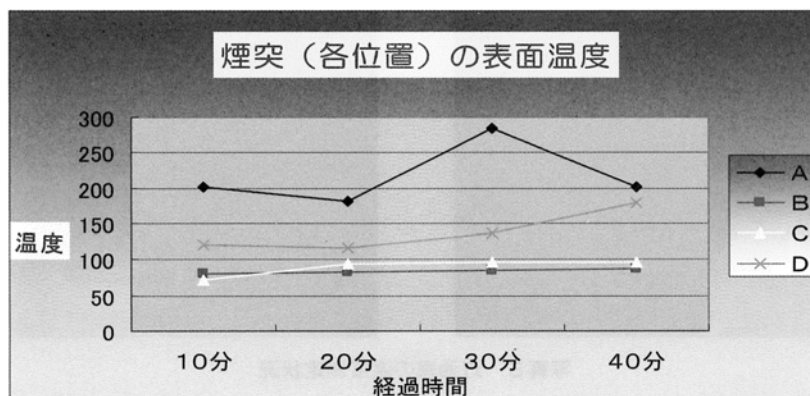
B 点における温度測定結果は、石膏ボードを乗せ 10 分後には 81 度となり 20 分後 82 度、30 分後 85 度、40 分後は 88

煙突各位置の温度測定表

度まで達し、ここで測定は中止となりましたがこの状態が維持されれば引き続き温度上昇が予測される結果を得ることができました。

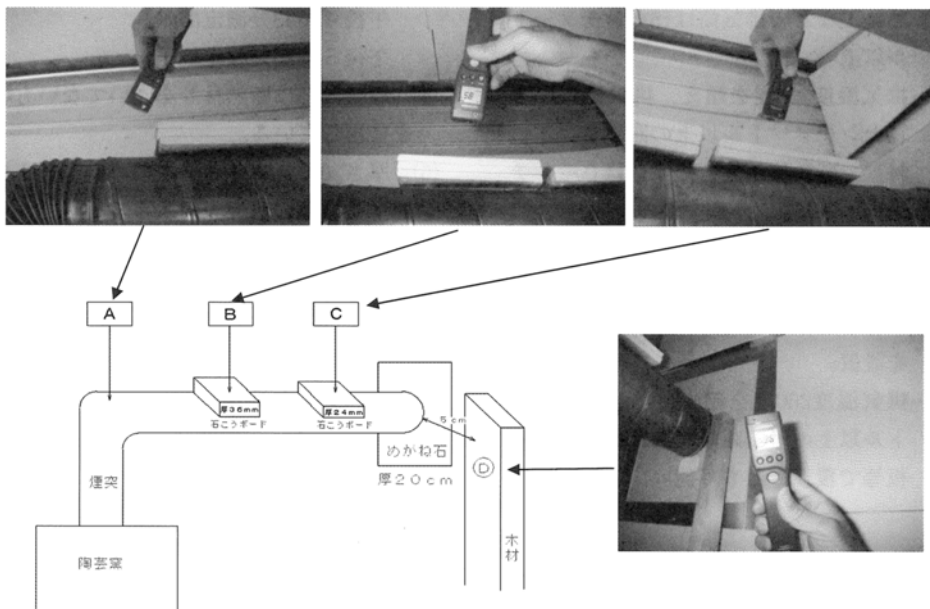
温度測定位置図

A……煙突上表面温度

B……厚さ 36 ミリメートルの石膏ボード表面温度

C……厚さ 24 ミリメートルの石膏ボード表面温度

D……角材表面温度

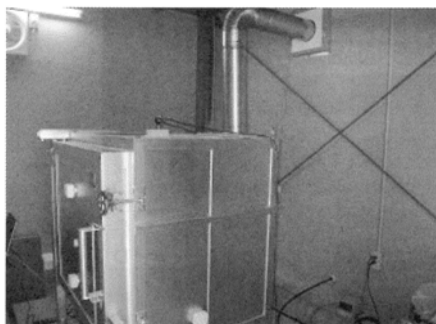
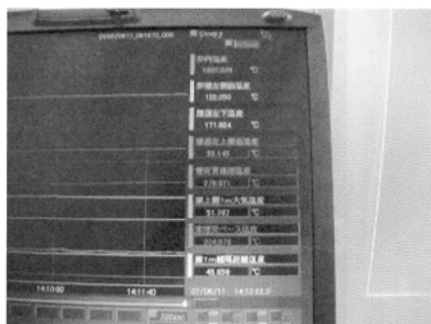
写真5 灯油窯の温度測定状況

※ 煙突内部は厚さ11ミリの断熱材（セラミックファイバーライザースリーブ）を巻いてあるものを使用
