□中国・四川大地震現地からの報告

(財)消防科学総合センター 研究員 胡 哲 新

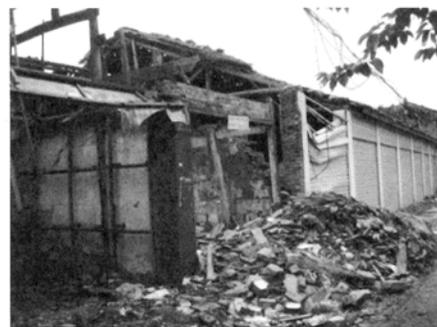
四川省農村部における住居類型は、1階建て60.7%、2階建て39.3%、その他が4.7%を占めている。構造類型については、レンガ・木造(写真1)42.4%、レンガ・RC造(写真2)32.3%、土レンガ造20.5%、鉄筋コンクリート造3.7%、その他の構造は1.2%を占めている(四川省統計局2005年)。現地のインタビューによれば、農村部住居の多くは、農民自身によって建てられている。経済的な理由や、安全意識の欠如などから、設計図を使わず、建設資格を有しない施工隊に依頼して住居を建ててしまうケースが殆どであるという。

写真1 レンガ・木造住宅*の被害
(*壁、柱の構造部はレンガで、屋根は木造)
(都江堰市 7月18日撮影)

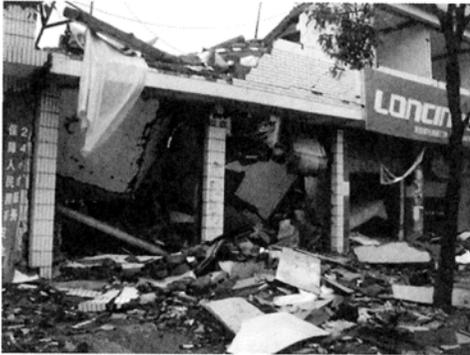
写真2 レンガ・RC造住宅*の被害

(*壁、柱の構造部はレンガで、床板、屋根は鉄筋コンクリート造) (綿竹市 7月17日撮影)

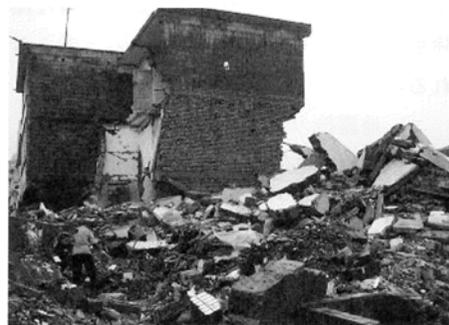
中国の耐震化対策は、1976 年の唐山地震を機に見直され、地域ごとに建物の構造別の基準が設けられているが、日本の基準よりははるかに緩く、「成都市の耐震基準は東京の 40%程度」とも試算されている(東京工業大学和田章教授)。貧困などの現実から、四川省農村地域における耐震基準は大都市である成都市のそれより、さらに下回ることが考えられる。現地調査でも、最も記憶に残ったのは農村地域における大量の耐震性のない建物(写真 3、4)の存在であった。

写真3 建物全体が崩落した現場

(綿竹市 7月17日撮影)

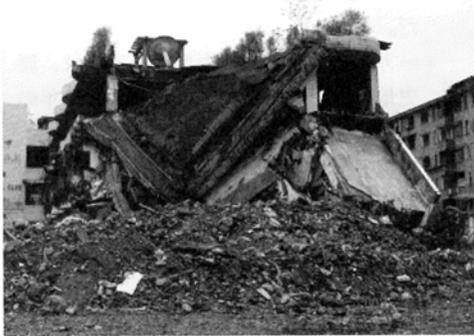
**写真4 3階建ての公共施設と
みられる建物の崩壊**
(都江堰市 7月18日撮影)

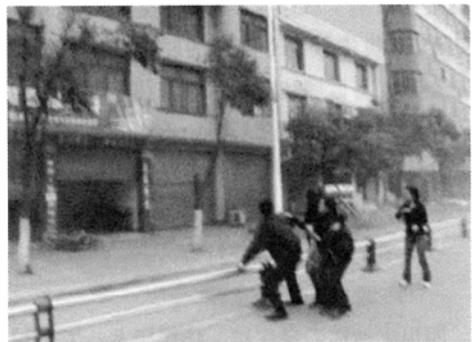
1)地震による強い揺れのなか(写真5、6)で、正しい逃げ方を判断することは極めて難しかった。普段から地震防災に関する基本知識の欠如は、逃げ遅れによる被害をもたらす重要な原因の一つであった。

写真5* 地震最中の様子【綿竹市】

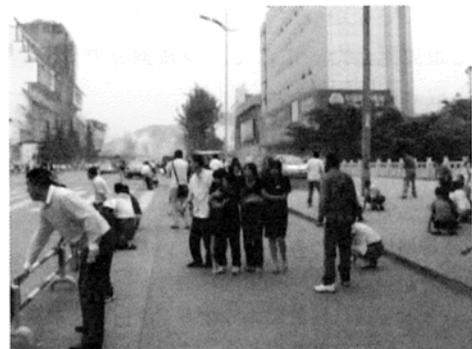
写真6* 地震最中の様子【都江堰市】

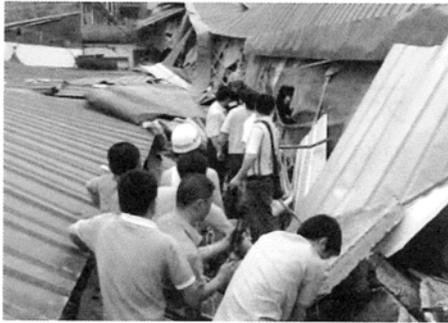
2)防災資機材の整備が殆どされなく、一般住民はもとより、公的救援部隊による救助活動(写真7、8)の殆ども、素手またはショベルとツルハシのみで行われた。防災装備が余りにも貧弱であったことは人的被害拡大の一要因となったといえよう。

写真7 住民の手による救助活動

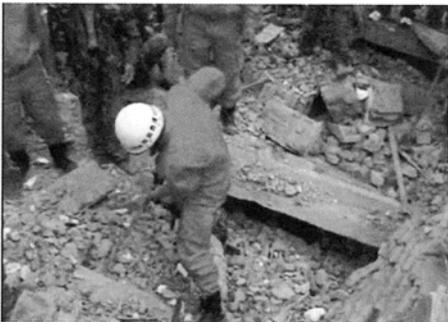
写真8 消防による救助活動
