## インバータ電気スタンドからの 出火事例について

広島市消防局

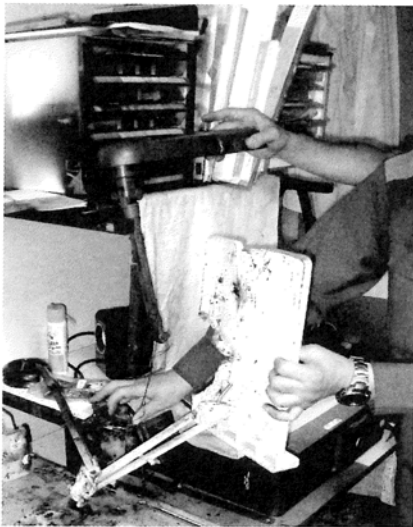
写真 1

焼損した電気スタンドは、机の角にクリップで取り付けられた状態で、本体の基板付近を基点に焼損し、付近に設置してある書面台の一部が焼損しているのが認められる。

書面台には半扇形の焼損が認められ、電気スタンドの本体部の焼損が著しい。(写真 1)

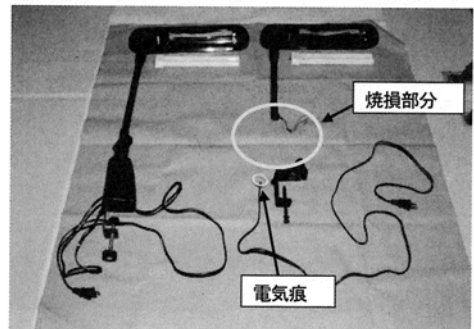
写真 2

出火箇所を特定するため、電源コードから焼損状況をたどり鑑識を行うと、電源配線及び電源プラグに焼損は認められない。

また、電源コードのコンセントプラグ側から 173cm の位置に電気痕が認められるが、X 線写真で見ると内部に大きな球形の気泡が中央部寄りに顕著に認められ、二次的な電気痕の可能性が認められる。

他の配線及びビード部、アーム部にも特異な焼損、電気痕等は認められない。(写真 2、3)

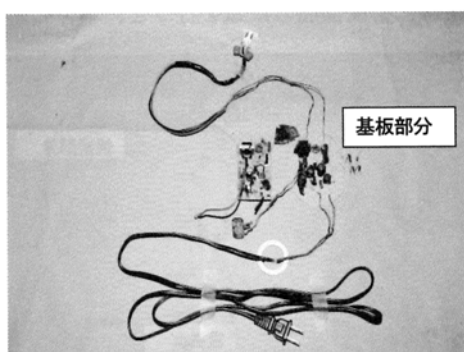
写真 4

分を中心として焼損が著しいのが認められる。(写真 4)

焼損していない基板と比較すると、メイン基板は著しく焼損し、固定抵抗器が設置されている付近から電源側に向けて原形を留めないほど焼損している。

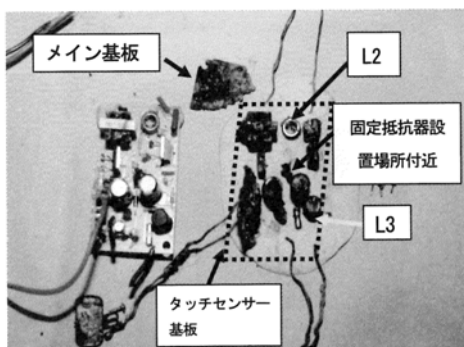
写真 5

類似する基板と比較し鑑識を行うと、同型の基板はステージ A～F まで 6 種類の基板が存在しているが、残存した部品の中にコイル(L3)があることから、この基板はステージ「D」であることが認められる。(写真 5)

また、基板には数点の部品とタッチセン

サーの基板が残存している。(写真 5)

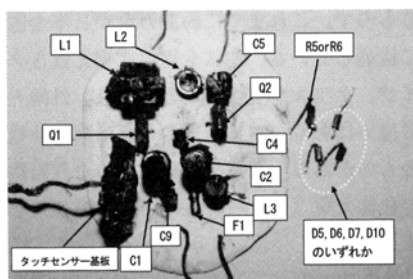
写真 6

次に、残存部品を復元しメイン基板の鑑識を行うと、基板のグラファイト化や、コイル、トランスの電気痕、電解コンデンサの破損等は認められない。(写真 6)

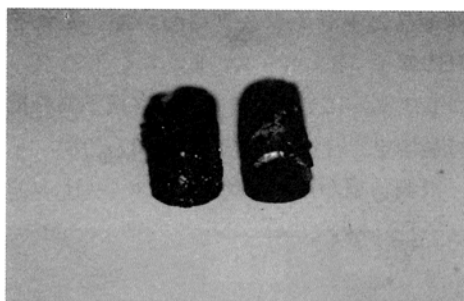
写真7

電解コンデンサー(C1、C2)は焼損しているが防爆弁の破裂は認められない。(写真 7、8)

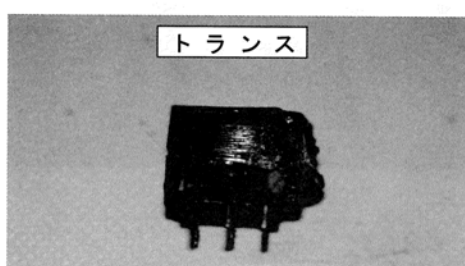
写真9

トランス(L1)、コイル(L2、L3)に短絡等異常は認められない。(写真 9、10、11、12)

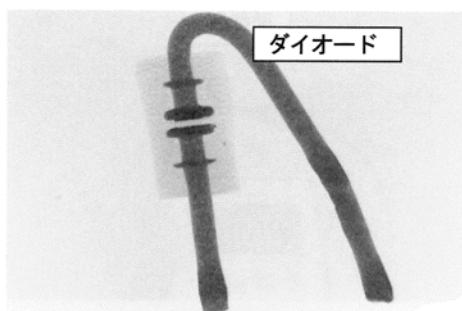
写真13

ダイオード(D5～D10)に異常は認められない。(写真 13)

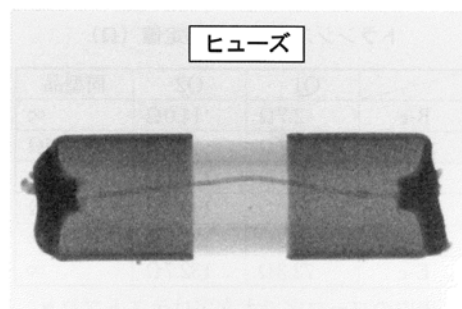
写真14

ヒューズ(F1)は導通しており断線は認められない。(写真 14) (測定値 7.2Ω)

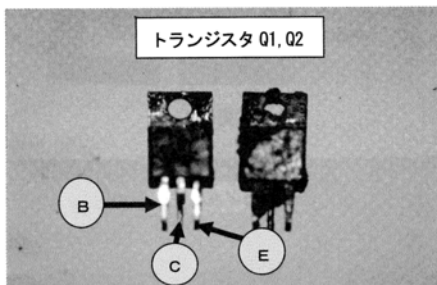
写真15

トランジスタの表面は著しく焼損し煤の付着が認められるが、外観上、端子間(B:ベース、E:エミッタ、C:コレクタ)に短絡等の異常、欠損は認められない。また、外観上で、Q1、Q2 の特定はできない。(写真 15)

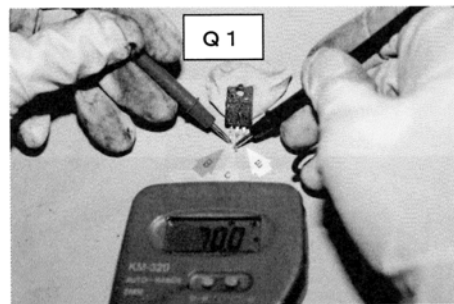
写真16

のトランジスタについて、それぞれの端子(B:ベース、E:エミッタ、C:コレクタ)にテスターを当て各端子間の抵抗値測定を行った。(写真 16、17、18)

もに同型品に比較し、導通傾向の数値(異常値)を示していることが認められる。

ただし、この数値は電氣的な要因によるものか、火災に伴う熱的な要因によるものかは不明である。
