投込み型電熱ヒーターから 出火した火災について

川崎市消防局予防課調査係

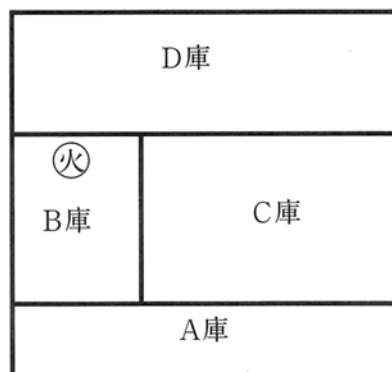
図 1 冷蔵倉庫平面図

出火建物は、平成 19 年 4 月に建築されたもので、焼損した冷蔵倉庫は、A から D 庫

までの 4 室に区画され、A、C 庫はバナナの保管庫、D 室は空室であり、焼損した B 庫は、ブロッコリーの個別梱包作業所兼保管庫として使用されていた。(図 1 参照)

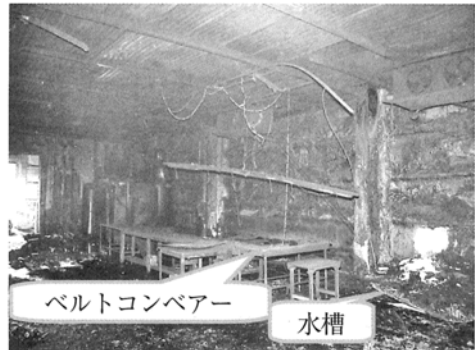
写真 1 B庫内の焼き状況

ア B 庫内部の状況は、内壁材である硬質ウレタンフォームが全体に焼け、特に水槽が設置されていた付近の北東側壁面の硬質ウレタンフォーム及び防火コートがすべて焼失し、鉄板製の天井面も、北東の一部が湾曲し変形している。

イ 倉庫内に設置されている電気設備（空調設備、ベルトコンベアー、照明、自動ドア、製氷機）は、表面に焼きは認められるものの、機器内部に焼きは認められない。（写真 1 参照）

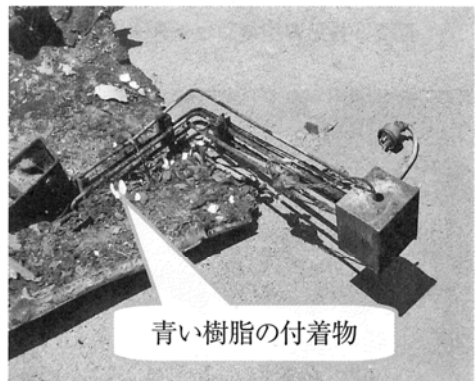
写真 2 焼損した投込み型電熱ヒーター

ウ 水槽付近から発掘された L 字形の投込み型電熱ヒーターは、青い樹脂の溶解物が固着している。（写真 2 参照）

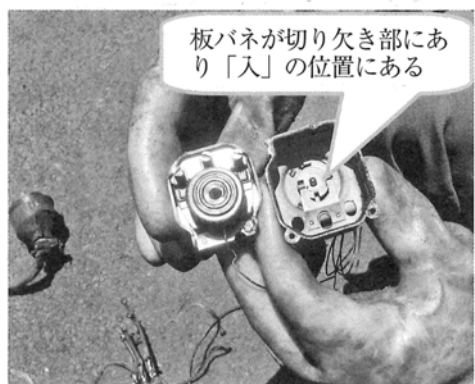
写真 3 ダイヤル式スイッチ内部の状況

エ 電源ボックス内部にあるスイッチ部及び電源コードには焼き、溶解は認められず、ダイヤル式スイッチは「入」の位置にある。（写真 3 参照）

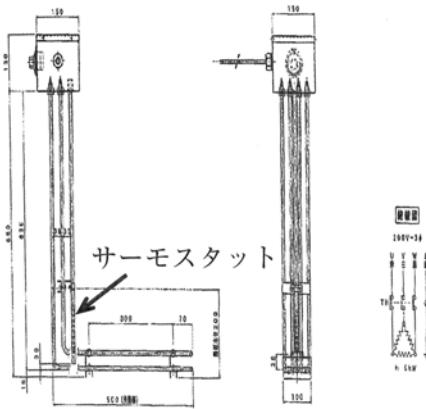
図2 投入型電熱ヒーター仕様図

ア 焼損した投込み型電熱ヒーターは、食品会社 B 社からの受注生産品で、水槽内で水を溶かす使用目的で設計され、供給電源：200V、消費電力：5kW、設定温度：30℃から 110℃のサーモスタット付きである。（図 2 及び写真 4 参

イ サーモスタットは、水深 20cm の位置にある感知管が水温を測定し、水温が設定温度になると「切」になる。すなわちヒーター発熱部の温度を測定するものではない。

ウ 発熱部は、耐腐食性のステンレスを使用しており、空焚き時には約 500℃ から 600℃になる。

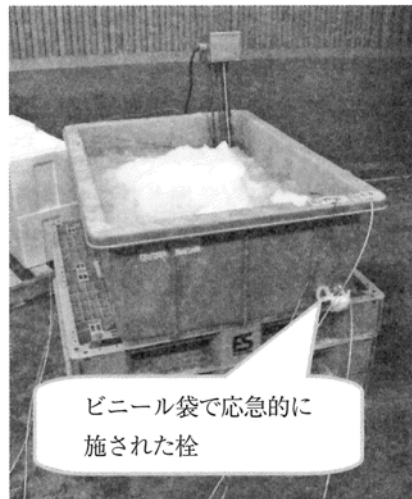
写真5 再現実験の状況

投入型電熱ヒーターの電源スイッチが「入」の位置にあったことから、ブロッコリー梱包作業終了時の状況(水槽の側壁に立てかけ、固定せずに設置)を再現し、次の3点について検証を行った。

水：約300ℓ、氷：約88kg
水槽：1.3m×0.9m×0.4m

水槽内に投込み型電熱ヒーターを固定せずに設置

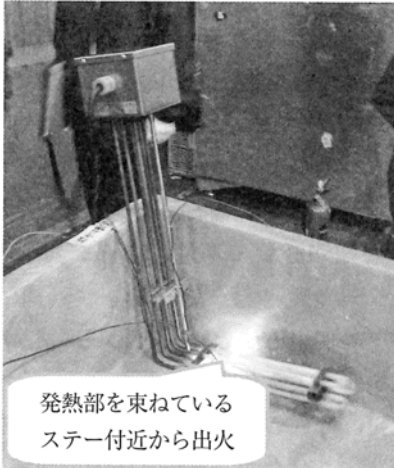
写真6 空焚き時の状況（5分経過時）
B庫内の状況

- (2) 排水口に応急的に設置したビニール袋から5分間に40ccの漏水が確認された。
- (3) 空焚き状態では、5分後に電熱ヒーターが592.7℃になりポリエチレン製水槽が燃焼を始めた。(写真6参照)
- (4) 文献によると、ポリエチレンは発火点349℃、軟化点123℃、融点220℃であり、空焚きの再現実験では、融点に1分30秒、発火点には2分で達している。

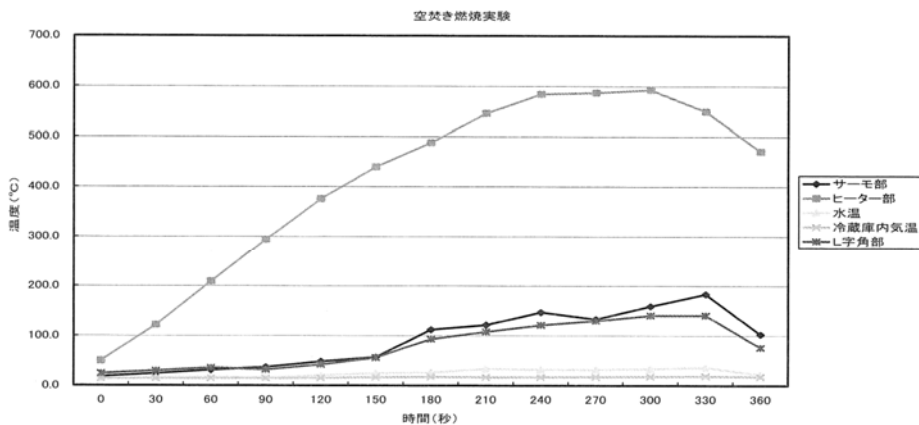
図3 空焚き燃焼実験

(5)電熱ヒーターが空焚き状態であると、ポリエチレン製水槽が過熱され、電熱ヒーターと接触している部分から発火し燃焼する。
