## 洗濯乾燥機からの出火事例について

札幌市消防局

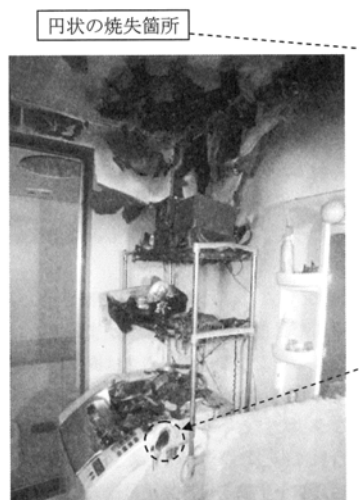
写真 1 出火室内北西角付近

壁体及び天井は、ラックの上端を起点として上方に向かって扇形にクロスが焼失し、露出した石膏ボードが褐色に変色している。

ラックは、棚上に置かれた樹脂製品等が全体的に溶融している。

洗濯乾燥機は、上部の樹脂製外蓋の大部分が溶融及び変形し、内側に落ち込んでいる。

また、正面から見て右側面上部の樹脂製カバーに、円状の焼失箇所が認められる。

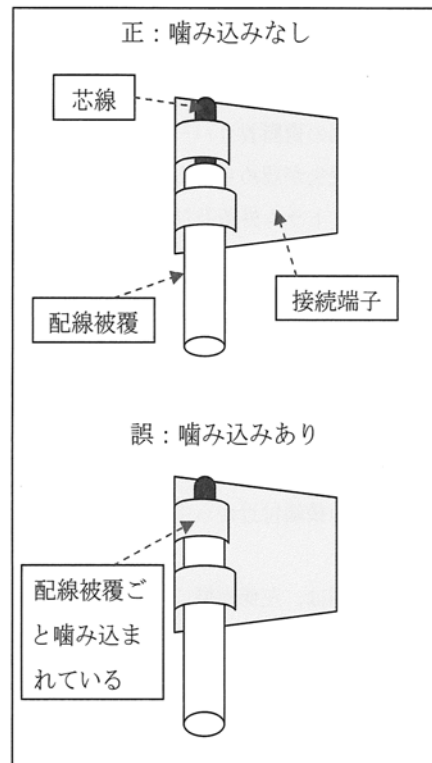
図1 不具合箇所概略図

乾燥用シーズヒーターの電気回路中の、サーモスタット接続端子部分と配線の圧着部分が二箇所あり、一つは芯線のみ、一つは配線被覆ごと噛み込まなければいけないところを、二箇所とも配線被覆ごと噛み込まれているものがあり、端子と配線の接触不良から、同所で発熱し出火する恐れがあるとの内容である。

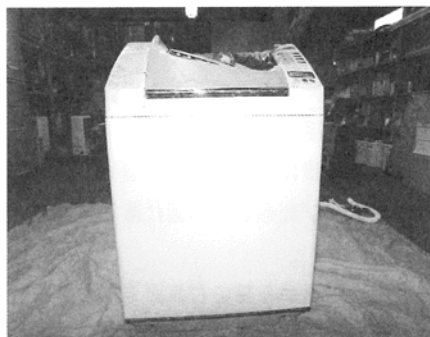
写真2 洗濯乾燥機外観前面

外観の焼損は、天板及び右側面上部に限られ、他の面に焼損は認められない。

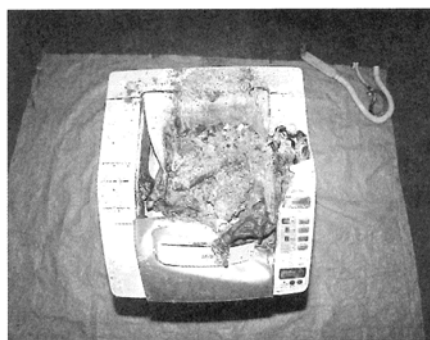
写真3 洗濯乾燥機外観天板

天板は、ドラム外蓋及び樹脂製の上部カバーで構成され、ドラム外蓋は中央付近の大部分が溶融しており、左側面側に比べて右側面側の溶融範囲が大きく、右端の一部が焼失している。

樹脂製の上部カバーは、右側面側前方に操作パネルが取り付けられており、その操作パネルの後端付近から中央にかけて焼失している。

焼失範囲は、左側面側に比べて右側面側の焼失範囲が大きく、ドラム外蓋の焼損と合わせて全体的に見ると、操作パネル後端付近のドラム外蓋と上部カバーとの境界付近を中心として燃え広がった様相である。

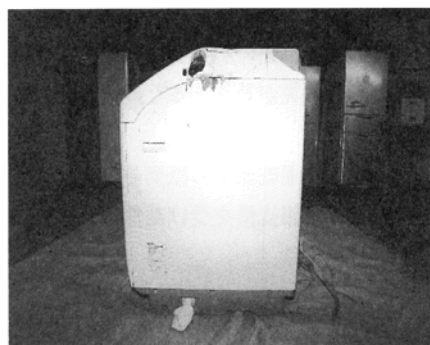
写真4 洗濯乾燥機外観右側面

右側面は、金属製の側板に焼損は認められず、上部の樹脂製カバーの中央付近のみに円状の焼失が認められる。

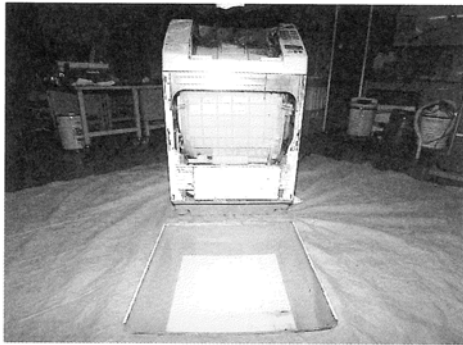
写真5 洗濯乾燥機前板裏面

表裏の焼損範囲を比べると、裏面の範囲がやや広いことから、内部側から燃え広がった様相である。

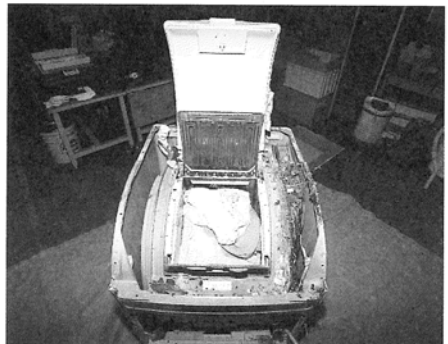
写真9 洗濯乾燥機洗濯槽内

なお、ドラム内蓋裏面及び洗濯物を含めた洗濯槽内部に焼損は認められない。

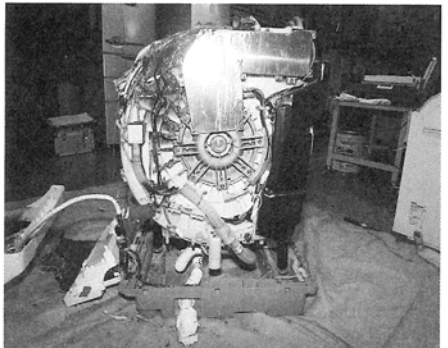
写真10 洗濯乾燥機内部右側面

内部天板側中央には、樹脂製のドラム内蓋がとりつけられており、右側面側の表面が溶融している。

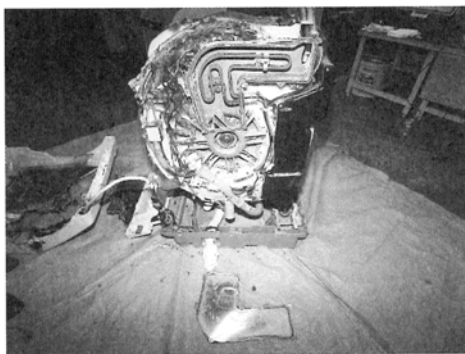
写真11 シーズヒーター内

右側面上部には、乾燥機能用のヒーター部が取り付けられているが、金属製のヒーターカバーを取り外し、確認するもシーズヒーターを含め内部に焼損は認められない。

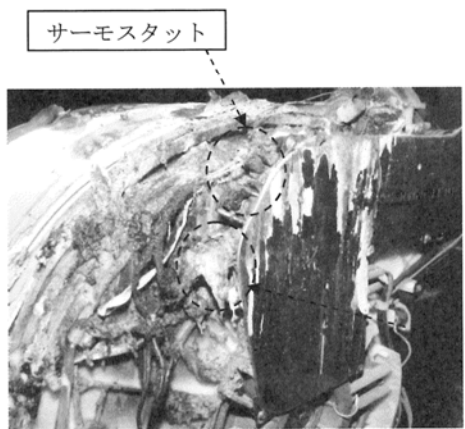
写真12 ヒーター配線周辺

ヒーターの外側上部には、溶融した樹脂が付着している。

ヒーターに接続された配線類は、配線被覆が焼失し芯線が露出しており、その内 1 本の配線の接続端子付近に断線が認められる。

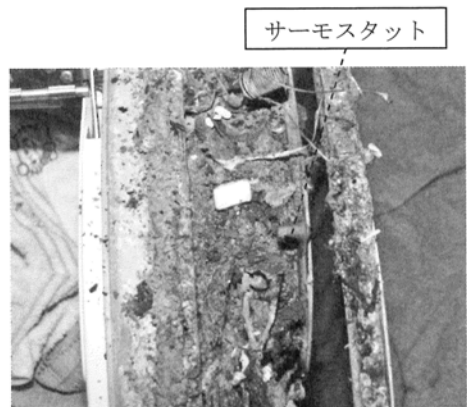
写真13 サーモスタット周辺

この接続端子は、ヒーター内部の温度が上昇した場合の安全装置である電流を遮断するサーモスタットに繋がる接続端子で、正面から左側の接続端子と配線の接続部分が断線しており、断線箇所周辺に緑錆の付着が認められる。

以上のことから出火原因は、洗濯乾燥機内部のヒーター配線のサーモスタット接続端子の噛み込み不良から接続不良の状態となったことにより、銅製の配線が徐々に酸化して接触抵抗値が増加し、通電時に接続端子付近で発熱し、周囲の配線被覆が着火したものである。

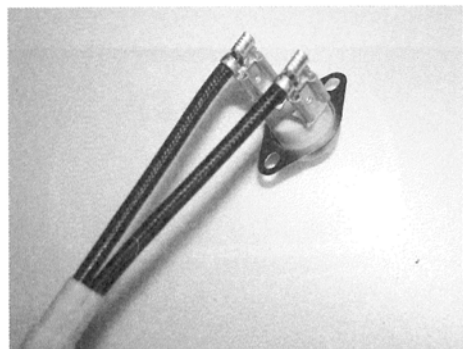
写真14 サーモスタット接続端子同等品

なお、同配線の同等品を見ると、サーモスタットに繋がる接続端子には二つの噛み込み部分があり、一つが配線被覆ごと、もう一つが芯線のみ噛み込まれた状態で認められる。

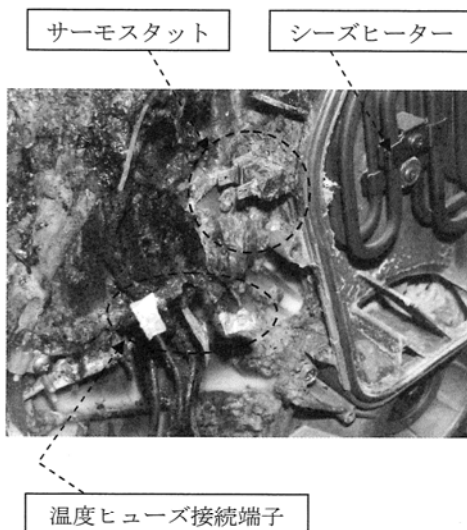
写真15 ヒーター配線周辺

サーモスタット接続端子の下方には、溶融滴下した樹脂が付着した接続端子があり、樹脂を除去し端子付近を確認するも、断線等の異常は認められない。

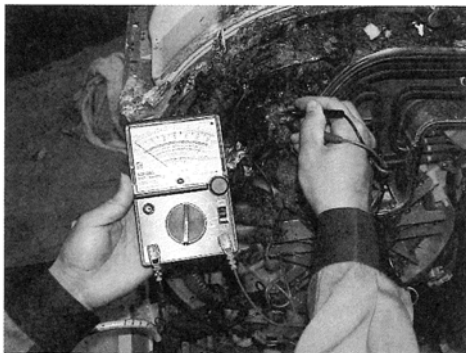
写真16 温度ヒューズ導通確認

この接続端子は、もう一つのヒーター内部の温度が上昇した場合の安全装置である温度ヒューズに繋がる接続端子で、端子両極間の電気抵抗値を測定すると、無限大の値を示すことから、内部の温度ヒューズは切断状態である。

なお、サーモスタット直下にある温度ヒューズが切断状態であったが、接続端子付近に著しい焼損は認められず、火災熱によるヒューズの熔断と考えられる。
