可燃性断熱材が急激な延焼拡大の 要因となった火災

神戸市消防局予防課

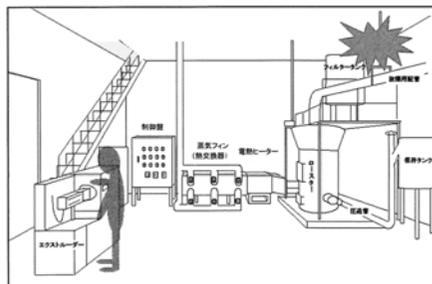
図 1 第一発見時の状況

出火室では、小麦胚芽を焙煎する作業を行っていた。室内には別の作業をしていた従業員が1名いた。「ボン」という音があったので見ると、ロースターの上方にあるフィルタータンクから炎が噴出していた(図1)。

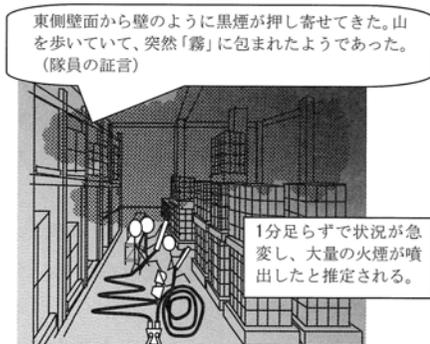
図2 隊員不明時の状況変化(イメージ)

先着消防隊が現場到着した時点の倉庫内は、うっすらと煙はあるものの、見通しはよく、屋内に進入し、消火活動が可能と判断できる状況であった。そこで、まず小隊長と隊員1名の2名が屋内進入して消火活動を開始し、その後少し遅れて他の隊員1名も屋内進入し、消火活動を開始した。3名で消火活動を開始してまもなく、天井部分から濃煙が渦巻くように急激に噴出し、一気に視界が失われた(図2、3)。

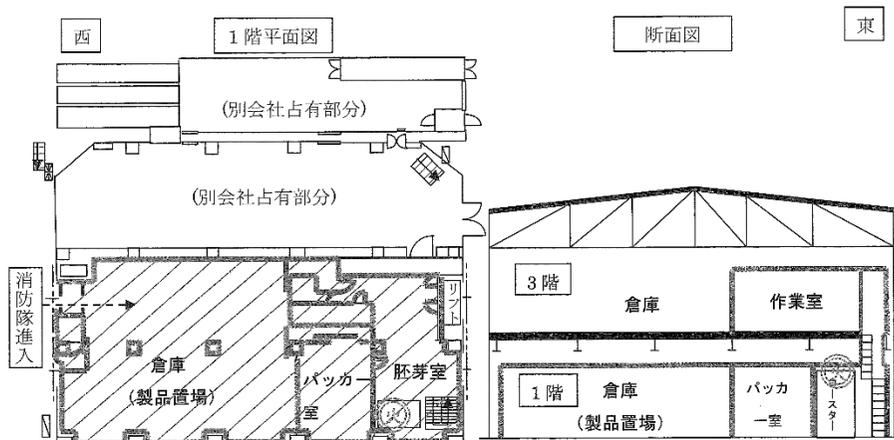
図3 建物概略図およびサンドイッチパネル施工状況図（灰色太線及び斜線）

この倉庫兼作業所は昭和51年に竣工し、当初は鉄骨に外壁と屋根を鉄板で葺いたのみの建物であった。その後、平成15年に1階の使用部分全体と3階の東側3分の1程度を「サンドイッチパネル」という、断熱材を芯材とし、その両面を薄い鉄板で挟み込んだ建材を用いて、天井・内壁・間仕切壁の内装工事を行っていた(図3)。

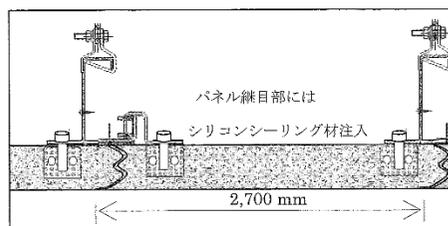
写真1 サンドイッチパネルサンプル

現場建物で使用されていたサンドイッチパネルは、断熱材として硬質ウレタンフォームが使用されており、0.4mmの鉄板で挟み込み、目地部分は塩化ビニル樹脂で処理されていた(写真1)。

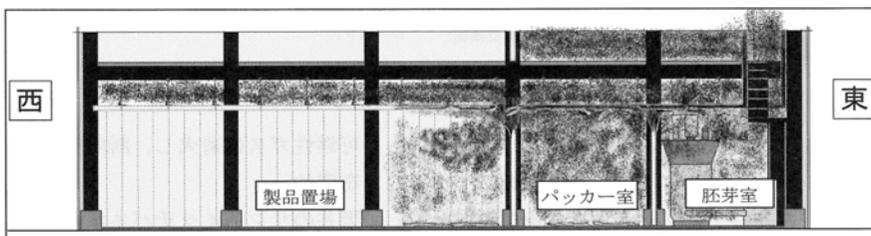
図5 延焼拡大イメージ図(推論2fのイメージ)

- g 天井裏空間に黒煙と可燃性物質が徐々に充満していき、可燃性物質濃度が爆発限界に達し爆燃が発生。
 - h 爆燃により天井裏空間の温度が急上昇し、気体圧力が急増しながら膨張。これにより天井パネル下側鉄板が落下したり、パネルが変形したりして、隙間から黒煙が噴出。
 - i 天井パネルの落下、変形により生じた隙間より空気が供給され、天井裏の不完全燃焼領域が一気に活性化し、全面火災へ移行した。
- (2) 推論 2: サンドイッチパネルの燃焼速度が急激に変化
- a から d は推論 1 と同様。
 - e 製品置場南東側間仕切壁の断熱材に着火、その熱で間仕切壁外側の鉄板が上部から剥がれだし、断熱材が露出することで空気が供給され激しく燃焼。
 - f 製品置場東側の天井板は、隣接する東側天井板からの火災と下方間仕切壁からの火災の2方向よりあぶられて加熱が促進される(図5)。
 - g さらに、製品置場西側の開口部から新鮮な空気が供給されることにより、一気

に延焼拡大、外部からの新鮮な空気は下方より流入し、高温の黒煙は膨張しながら上方から降下してくることで、火煙が渦巻くように激しく噴出した。製品置場は東側から延焼しているため、製品置場東側の天井材は早期に受熱により変形し落下した。
