炎天下によるバーク堆肥の自然発火について

岡山市北消防署救急救助第1係 係長 早瀬 信彦

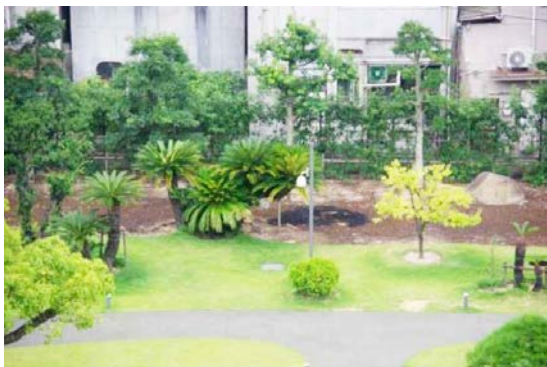
写真1 現場（全体）

平成30年8月初旬の午前10時14分頃、岡山市内中心部の公園にある花壇内から出火し、敷き詰められているバーク堆肥4.6㎡を焼損した火災で、負傷者、他の焼損物件はない。

火災発生時の気象状況は、快晴、西の風2.4m、気温33.0℃、湿度62%で、連日最高気温が37℃近

くに上り、直近1週間は1mm以上の降水を確認できない気象条件であった。(写真1及び図1)

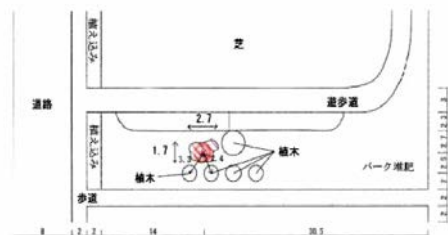
図1 現場見取図

焼損面積：4.6平方メートル
単位：メートル

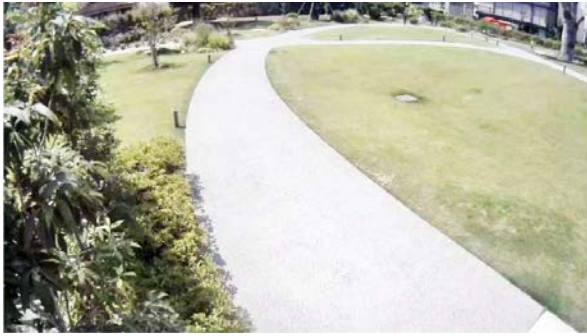
消防隊が現場到着時、公園にある花壇内のバーク堆肥が燻っているのを確認したため、ホース1

線を延長し消火する。(写真2)

写真2 防犯カメラのビデオ画像から
消防隊現場到着時の様子(写真右上)

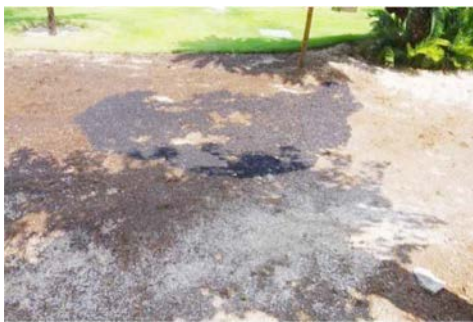
花壇内のバーク堆肥が南北に1.7m、東西に2.7mといびつな楕円形で焼損している。堆肥は真砂土の上に1cmから3cmの厚さで敷き詰められ、樹皮を細かく刻んだバーク堆肥が多量に含まれている。

焼損しているバーク堆肥は全体が炭化しており、表面は固いのに対し、除去していくと内部は崩れやすく、深部は粉末状の炭化物となっている。

焼損しているバーク堆肥周辺には、たばこの吸い殻は見分されず、堆肥自体を北川式検知管で検査するが油性反応は認められない。(写真3)

写真3 焼損したバーク堆肥

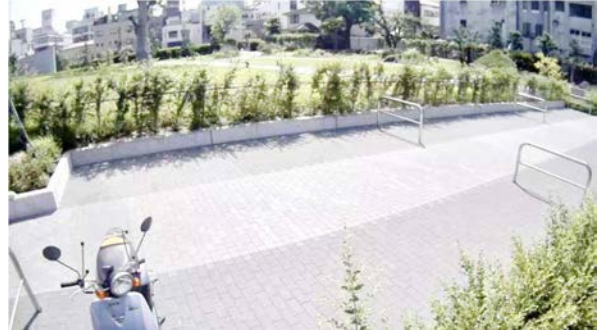
出火箇所付近が映っている防犯カメラのビデオ映像を見分すると、出火約2時間前から出火時刻まで数人が付近を移動する様子が確認できるが、

放火を疑う行動や喫煙は確認できない。

午前10時14分に現場付近に白煙の上昇を認め、消防隊現場到着時まで断続的に白煙の上昇が続いている。(写真4)

写真4 出火時の状況(写真右上)

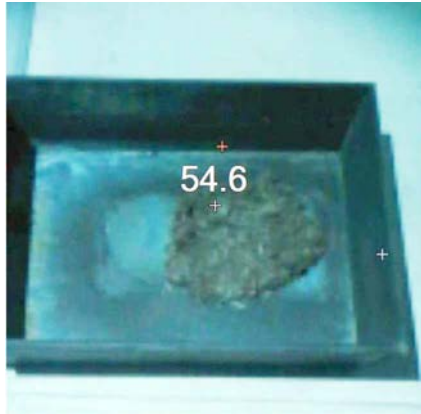
写真5

2時間の実験でオイルパンの最高温度は54.6℃(写真5)だったのに対してバーク堆肥は76.5℃まで上昇した(写真6)。

温度上昇実験では、自然発火には至らなかったが、炎天下でオイルパンが54.6℃までしか温度が上昇しなかったのに対してバーク堆肥の温度が76.5℃まで上昇した。この結果から、炎天下でバーク堆肥内に存在する嫌気性微生物の活動が活

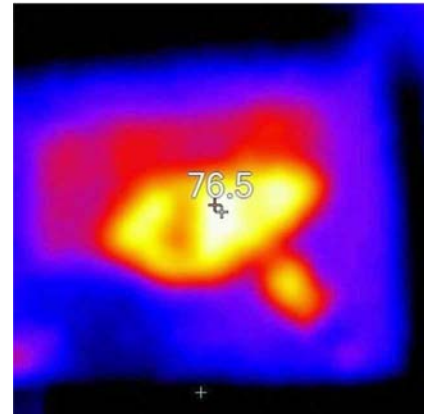
写真6

発になったことで発酵熱が生成され、さらに地中の温度を上昇させたことが原因だと考察する。さらに、地中で嫌気性微生物による分解が促進され、木屑等の成分である植物油等が分離した後に植物油等の酸化反応が進行し、発熱に拍車がかかったため、地中内の温度が周囲より20℃以上高くなったことが考えられる。

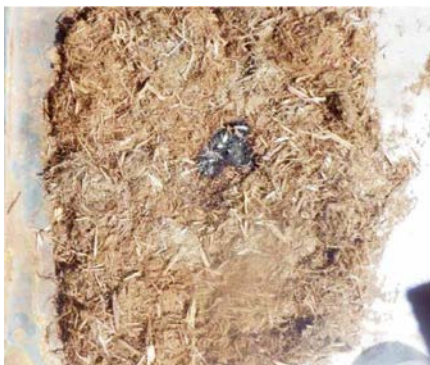
写真7（着火5分後）

着火させたバーク堆肥は緩慢に延焼を継続し、着火60分後には直径約20cmまで拡大した。（写真7、8）

延焼実験では、バーク堆肥そのものに着火すると緩慢に延焼拡大し、60分で直径約20cmまで延焼した。これはバーク堆肥内の木屑等が比較的大きく、空気が流入しやすいため、一度着火すると延焼拡大することは想像に難くないと思われる。
