## □平成30年胆振東部地震による 火山灰谷埋め盛土の液状化被害

北海道大学大学院工学研究院 教授 渡 部 要 一

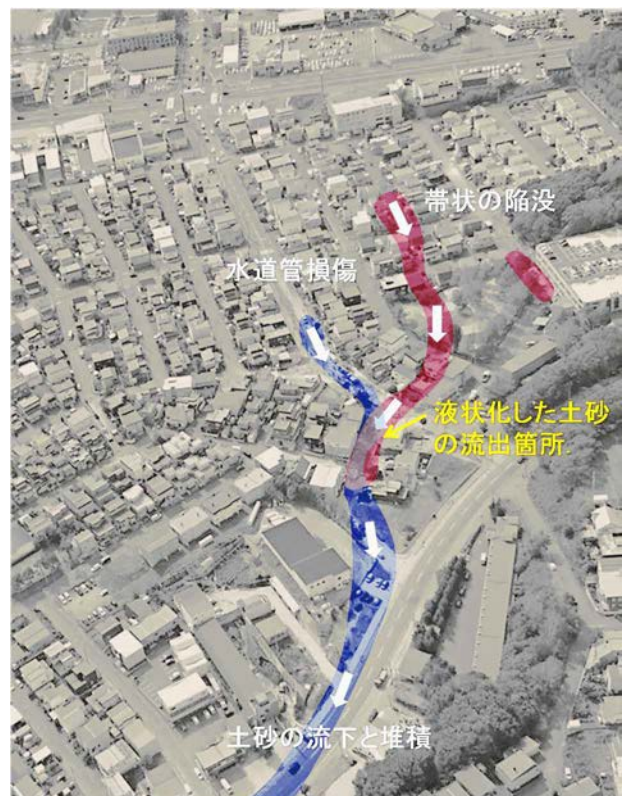
写真-1 被災地（里塚一条）の航空写真と被害範囲

札幌市郊外の住宅地で発生した液状化被害のうち、札幌市清田区里塚一条1丁目では、帯状に続く一帯が液状化により大規模に陥没したにもかかわらず、地表面に噴砂が現れない珍しい形態での被害が発生した。被災地を南西に向かって上空から撮影した写真を写真-1に示す。液状化により著

しい陥没が帯状に発生した範囲と、その下流部で地表面に土砂が大量に噴出した箇所、地震による水道管損傷箇所と大量の水が流れた範囲や流下した土砂が堆積した範囲を写真に重ね合わせて示している。土砂が噴出した箇所は、後述するように、地表面勾配が増加し、地下水位が地表面直下まで相対的に浅くなっていた箇所に該当する。水道管の損傷は地盤の液状化が原因であると考えられるが、当該箇所の土砂は流出しておらず、大規模な

陥没の原因とはなっていない。水道管から流出した大量の水は道路面を流下し、アスファルトが剥離した土砂噴出箇所付近の路面を侵食し、帯状の陥没域からの流出土砂とともに下流側の広い範囲に運んだと推察される。

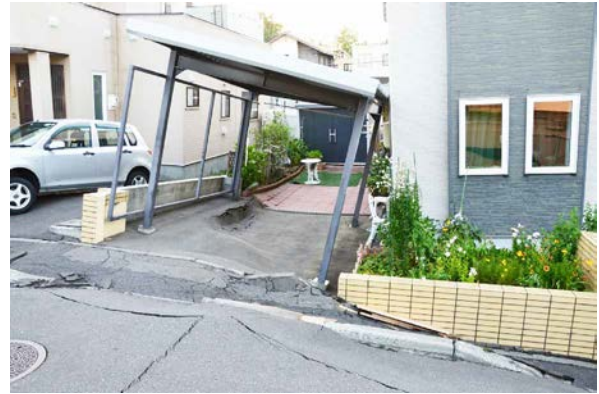
写真-2 被災地の状況（地点 a）

写真-2は、帯状の陥没範囲の最も上流部に当たる地点 a における被害状況で、右側の住宅が1m近く陥没し、陥没帯の境界部上に位置する車庫の傾きが著しい。車庫内の舗装に数10cmの段差が生じているが、近隣の住民の話によると、地震直後から段差はあったもののここまでひどくはなく、車庫から車を出すことができたという。また、この付近で陥没した住宅に住んでいた別の住民の話によると、地震の揺れが収まって外に出て様子を見たら、目の前の道路が隆起したように思えたという。その後、明るくなってから外に出ると、さらに隆起がひどくなっていたと話していた。これ

らのことは、地震直後にもある程度は陥没していたこと、その後少し時間をかけて著しい陥没となったことをうかがわせる。また、陥没した住宅の住民の方が、実際とは逆に目の前の道路が隆起したと勘違いしたと証言していることから、加速度を感じない程度にゆっくりと陥没したことが示唆される。

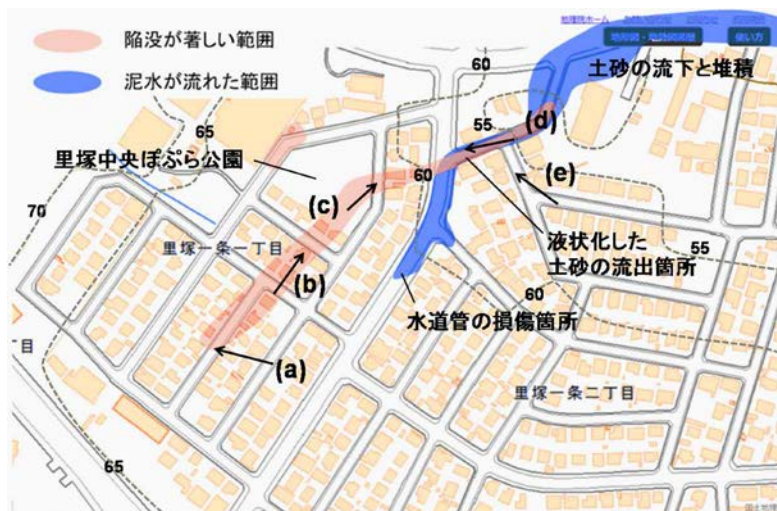
図-1 被災地の地図と写真撮影箇所

帯状の陥没が著しい範囲、ならびに周辺で損傷した水道管からの流出水が流下した範囲を図-1の地図上に描いた。帯状の陥没範囲は、南西側から北東に向かって傾斜し、上流部と下流部では約10mの高低差があり、特に下流部で標高60mの等高線に標高55mの等高線が近づいて勾配が急になっている。図中の(a)～(e)で撮影した現地の被害状況を写真-2～6に示す。

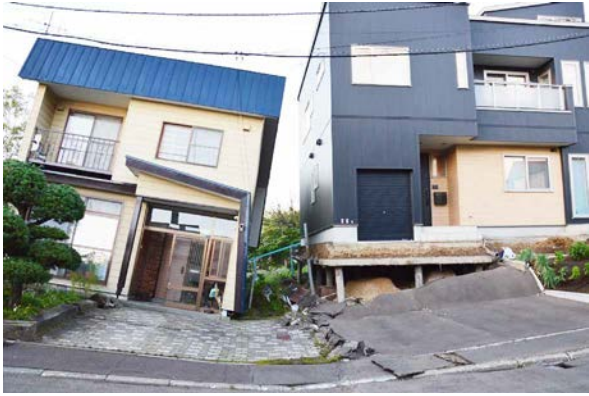
写真-3 被災地の状況（地点 b）

写真-3は、地点 b で撮影した帯状の陥没域を挟んで建つ2軒の住宅の被害状況である。写真中央付近で2m近く陥没していた。左側の住宅は、約40年前に宅地造成された当初からの住宅で、直接基礎であることから、地盤の陥没とともに著しく傾いたのに対し、右側の住宅は、建替えの際に杭基礎を施工したことで、地盤の大変形にもかかわらず建物の傾斜が最小限に抑えられていた。

土地造成時には地下水位はきわめて深く、簡単な排水管を埋設しながら気中での盛土施工が行われるが、水分を含む細粒分が集合体（だま）を作り、これが間隙の多い高位な骨格構造を作ったために、緩詰め状態の地盤ができてしまったようである。造成から約40年が経過する中で、10年ほど前から増改築のために数カ所で地盤調査がなされていた。その結果によると、スウェーデン式サウンディング試験による換算N値が地下水位以深で0～2しかない軟弱層の存在が明らかになっており、写真-3の右側の住宅のように杭基礎を採用した住宅も多い。地下水位より上部では強度があるのに、地下水位より下部では強度がない状況は、地下水位の上昇と密接に関係していると考えられる。宅地造成時には想定されていなかった地盤状態変化であるが、このような地盤情報が地域住民

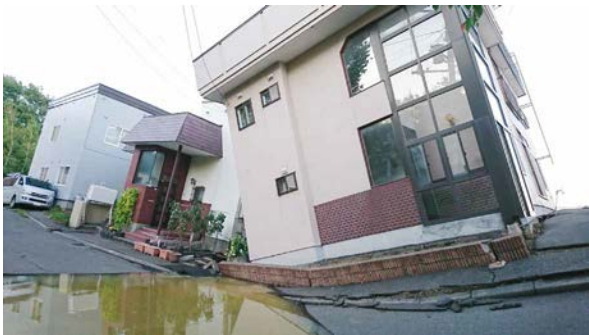
写真-4 被災地の状況（地点 c）

写真-4は、里塚中央ぼぷら公園の脇にある道路の陥没と住宅の被害状況である。里塚中央ぼぷら公園からこの写真の辺りにかけての沈下量が最も大きく、約3mに達していた。右側の建物は、被災した建物の中で最も傾斜が大きかったものの一つである。道路上には水が溜まっているが、この水はその後も長期間にわたり溜まっていたことから、地下水位とほぼ一致すると考えられ、当該地域の地下水位が比較的浅いところにあることが示唆される。溜まっている水は細粒分を含み濁っているものの、濁った地下水が湧いている程度で、液状化による噴砂とは言えない状況であった。

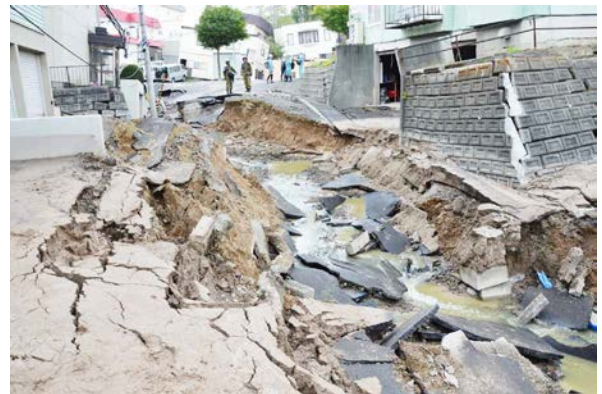
写真-5 被災地の状況（地点 d）

このように、写真-2～4に示したように、里塚一条1丁目の被害の特徴は帯状に続く大規模な陥没であり、地表面への噴砂痕がないことから、一見すると液状化に起因した被害ではなく、地中にできた空洞に起因した陥没のように見えてしまう。しかし、さらに下流側の地点 d 付近の被災状況を示した写真-5を見ると、液状化した土砂が地中か

ら大量に噴出し、特に写真の左手前側地表面に大量の土砂が堆積していた。これは、地中で液状化した土砂が上流部から連続する地層で発生したために、下流部では被圧状態となり、下流部の地面（アスファルト舗装）を押し破って一気に土砂流出し、その土砂が周辺に堆積したと推察される。その状況は液状化層の底が抜けたような状況であり、地中から作用する泥水圧が高まって地面を押し上げたことは、写真-6に示すように、周辺の住宅前の路面が著しく盛り上がっていたことからもうかがい知ることができる。地表面のみならず、コンクリートの塀も写真の手前側が押し上げられていた。液状化・流動化した土砂がアスファルトの路面を剥離させて流出し続けたところに、周辺で損傷した水道管からの大量の水が合流してきたことで、写真-5に見られるようにガリ侵食が進み、被害が拡大したと考えられる。

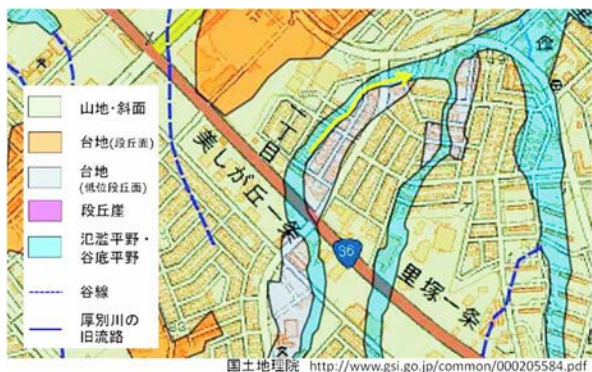
図-2 被災地の旧地形図との重ね合わせ

被災地の最新の地図と旧地形図とを重ね合わせた地図が国土地理院から公開されている（図-2）。被災地は谷埋め盛土に沿って発生したことが読み取れる。当該地区は支笏火砕流堆積物からなる台地のほぼ末端に位置し、幾筋もの谷地形が形成されていた。古い地形図を見ると、尾根と谷では最大で約25mもの高低差があり、札幌郊外で宅地開発が進んだ1970年代後半に切土・盛土によって宅地が造成された。谷埋め盛土の厚さは最大で10m近くあり、谷地形に沿って流れていた三里川はボックスカルバートによる暗渠河川として地中に埋設された。ボックスカルバート内には地震による損傷は見られず、健全な状態であった。ただし、地下水面下約5mの高い水圧下にあるにもかかわらず、接続する排水管（塩ビ製の有孔管）からの流入量が多いとは言えず、目詰まりなどにより地域全体の排水機能が低下している可能性が示唆された。なお、地震後に確認したこの状況が地震前から続くものなのかは明らかではない。

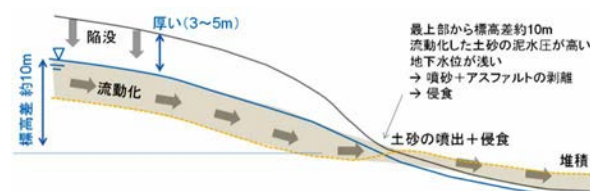
図-3 推測される液状化による土砂流出と陥没のメカニズム

地震後の様々な調査結果に基づいて推測された土砂流出と陥没のメカニズムは、図-3を用いて、以下の①～④により説明できる。

- ① 支笏火災流堆積物からなる台地の末端に位置する当該地域は幾筋もの谷筋が刻まれていて、1970年代後半に切土・盛土により宅地として造成された。当時は盛土造成に関する技術基準はまだ制定されておらず、今日の技術から考えると、十分な施工管理がなされておらず、緩詰め状態で造成されていた可能性が高い。しかし、造成当初は地下水位が低く、比較的安定した宅地として機能していたと見られる。
- ② 造成から40年が経過し、排水機能の低下に加えて地震前日の台風による影響もあり、地下水位が上昇していたところに強い地震が発生したために、谷埋め盛土が広範囲にわたって液状化した。盛土の上流側の宅地では、地下水位は上昇してもなお地表面からは3～4mと深く、液状化した土砂が噴砂となって地表面に表れることはなかった。
- ③ 傾斜地で高低差が約10mあり、液状化した層が上流側から下流側まで連続していたことから、

下流側では泥水圧が高まり、勾配が増加する箇所（図-1の標高55mの等高線が盛土側に向かって入り込んでいる箇所）、すなわち、地下水位が相対的に浅くなる箇所の路面を押し破って噴出した。

- ④ 下流部での土砂の流出により、上流部では土砂が抜け出た分だけ宅地が陥没した。土砂が噴出した下流部では、近傍での水道管損傷による流出水で侵食が進行し、地盤に著しい変状を来した。
