## リチウム電池の誤充電により出火した事例

熊本市消防局

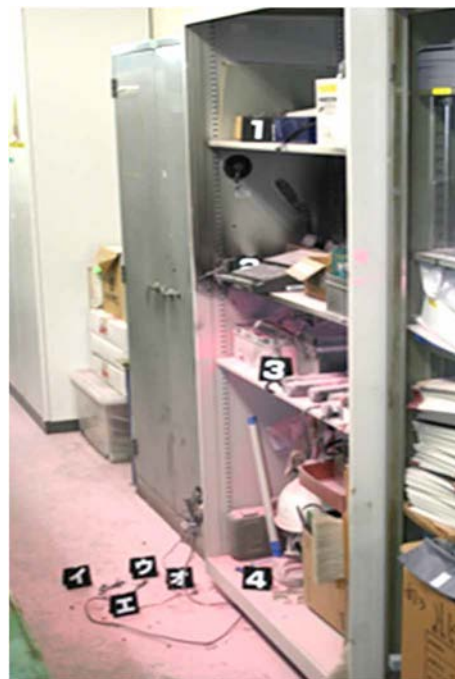
9階の執務室に設置された金属製キャビネット（以下「キャビネット」という）及び内部の収容物のみ焼損しており、火災は完全に鎮火していた。

【写真1 焼損したキャビネット付近の状況】

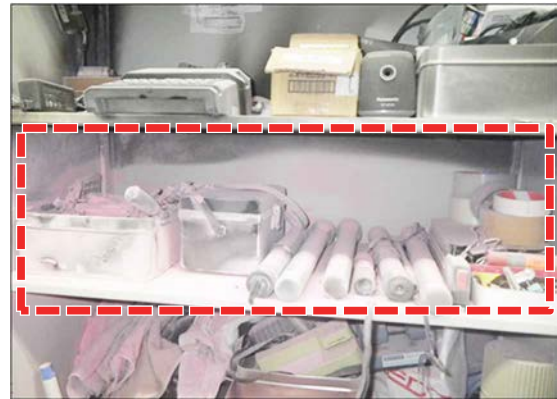
キャビネット中段付近の事務用品、電気製品、工具類が焼損しており、特に上から3段目の棚に置かれた金属製の箱の中身が、強く焼損している状況である。

【写真3 キャビネット3段目を撮影】

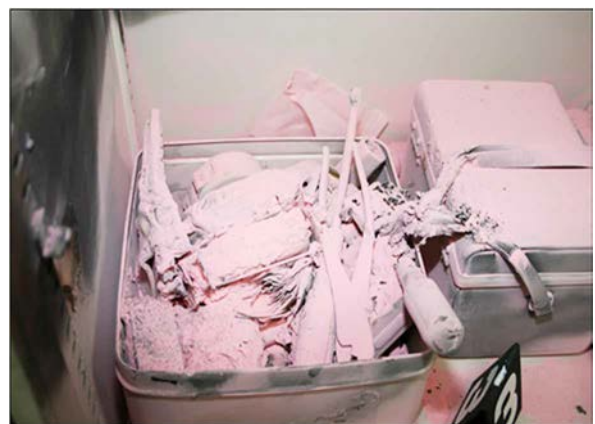
【写真4 金属製の箱を拡大して撮影】

イ 金属製の箱内は焼損が強く、物品の取り出しを試みたが固着しており困難であった。

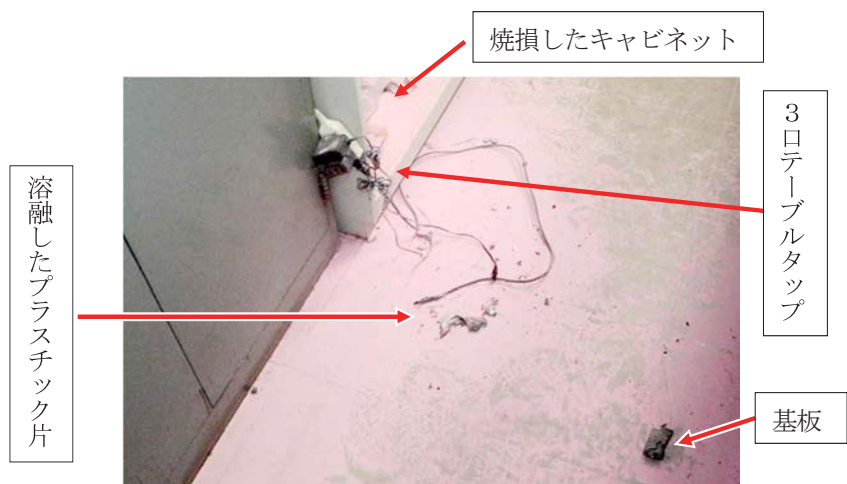
キャビネットの周囲には、3口テーブルタップ、溶融したプラスチック片、焼きした基板が確認される。

3口テーブルタップを見分すると、すべての差し込み口に電源プラグが接続された状態であり、各電源プラグを引き抜いてみると、受け刃、差し刃共に溶融痕は認められない。また、各電源プラグのコードについてはすべて断線しているものの、芯線同士の接触は無く、断線部分を基点に延焼した形跡は認められない。

床面に散乱したプラスチック片と基板については、電気製品等の基板とその一部であることは確認できるが、現場見分の段階では特定が困難である。

更にこのプラスチック片と基板を詳細に見分すると、表面には粉末消火器の粉が付着

しているが、裏面には付着しておらず、除去後の床面にも粉は付着していないことから、消火器の噴射により飛び散ったものではなく、初期消火以前からその場にあったことがうかがえる。

【写真5 床面の状況を撮影】

このことから、キャビネット周辺の床面に見分された基盤と熔融したプラスチック片については、充電器の一部であることが判明した。

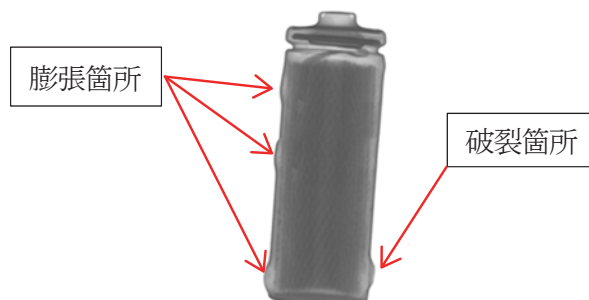
イ 金属製の箱の内面には扇状の焼き痕があり、その近くに激しく焼損した電池2本が確認される。

ウ 箱内から焼損した電池を取り出しX線撮影を行った結果、電池内部において膨張箇所や

【写真6 撮影したX線写真の状況】

破裂箇所が確認された。

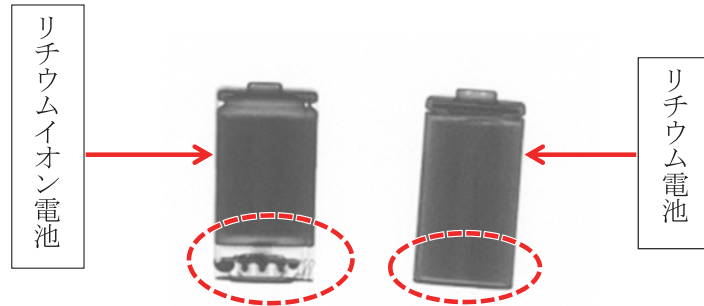
一見すると両者に差はないが、X線写真を見ると充電可能なリチウムイオン電池のマイナス極側には安全装置が確認されるのに対し、使い切りのリチウム電池には安全装置がない。この違いは電池の種類を特定するうえで大きな判断材料となる。

【写真7 類似品のリチウム電池及びリチウムイオン電池】

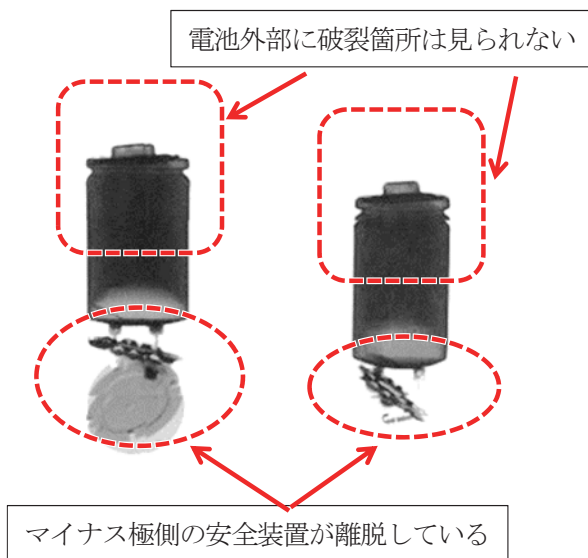
ウ n i t e で固着物を剥離した際に発見された焼損電池2本  
マイナス極端子側の安全装置が離脱している

る状況が確認されるため、本電池2本は充電可能なリチウムイオン電池であることが判明した。

【写真9 n i t e で固着物を剥離した際に発見された焼損電池2本】

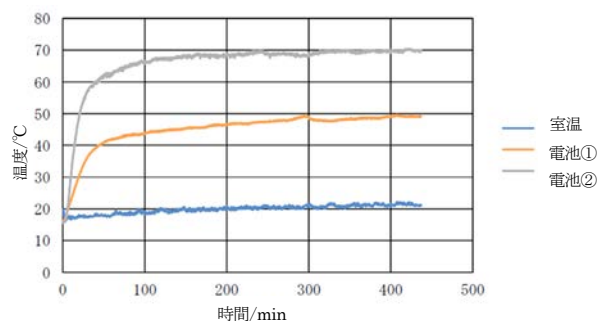
【図2 温度測定結果】

測定の結果、表面温度が電池①は50℃、電池②は70℃まで温度が上昇した。
