車両の電圧安定化装置から 出火した車両火災について

相模原市消防局 中 村 慶 樹

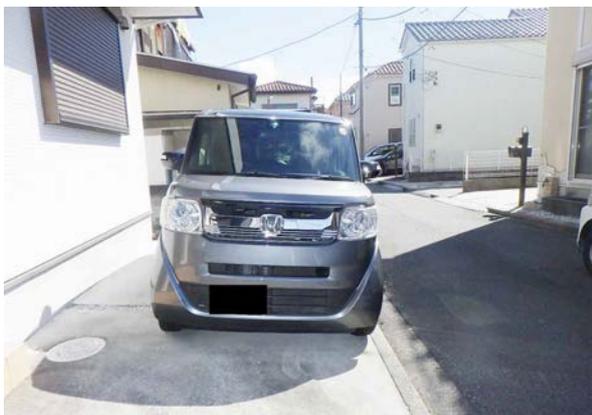
所有者の敷地内に停められている車両以外に焼損は認められない。車両の外周部、車室内、底部に焼損は認められない。(写真1～4)

写真1 車両外周部の状況

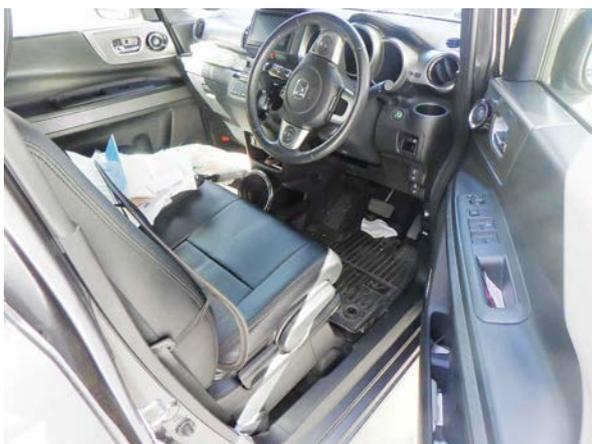
写真2 運転席の状況

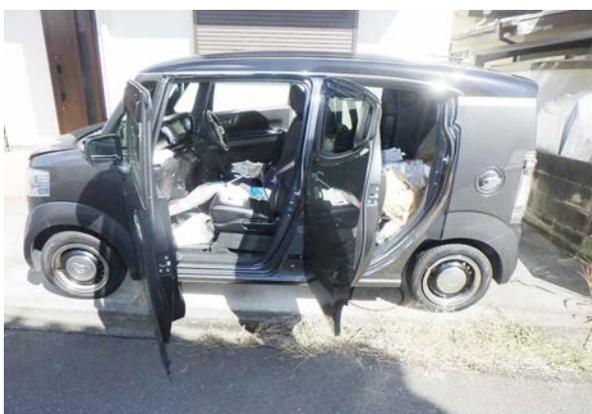
写真3 車室内の状況

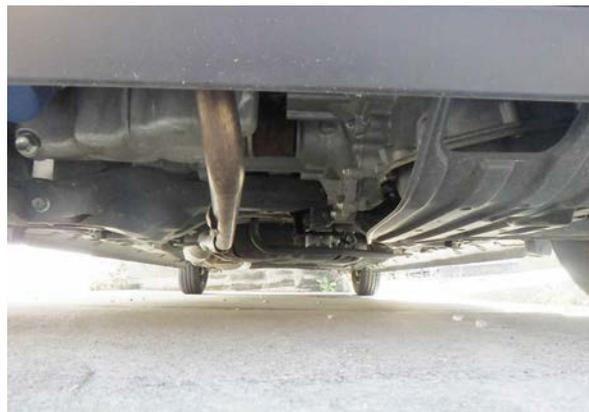
写真4 車両底部の状況

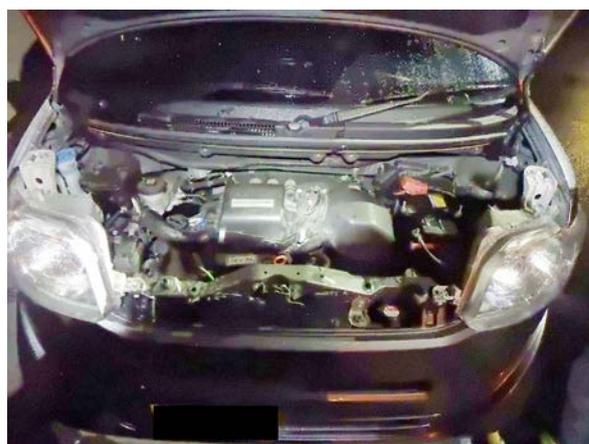
車両の正面からエンジンルーム内を見分すると、助手席側のフロントガラス付近に一部焼損が認められる。(写真5)

写真5 エンジンルーム内の状況

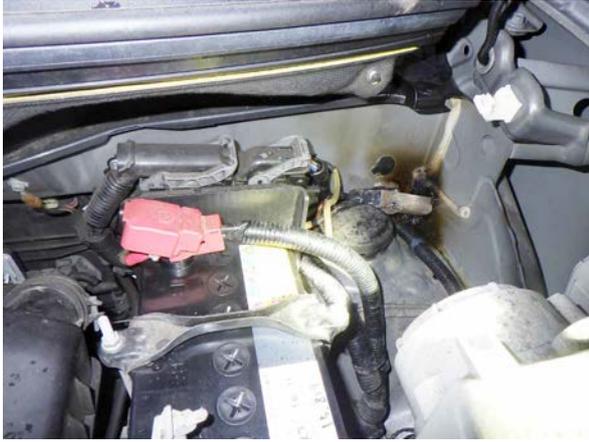
エンジンルーム内のバッテリーを見分すると、バッテリー本体は金属製の固定具で緩みなく固定されており、焼損は認められない。バッテリーのプラス端子には、車両本体からの配線の他に電圧安定化装置が接続されている。電圧安定化装置は、金属製のケースと2本の配線から構成され、それぞれの配線は金属製ケースとの接合部から10センチメートルの部分が黒く変色している。(写真6)

写真6 エンジンルーム内バッテリー周辺の状況

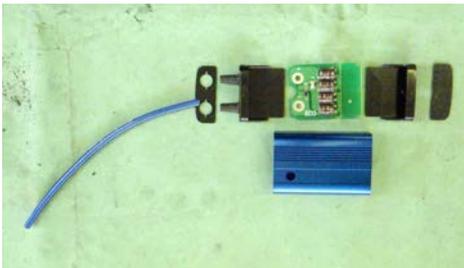
電圧安定化装置の形状を確認するため、立会人から提供を受けた四輪車用の電圧安定化装置のサンプルを確認すると、基板にはツェナーダイオード1個、ヒューズ1個及びコンデンサー4個が認められる。立会人の説明によると、ツェナーダイオードはサージ電圧や静電気から回路を保護するための機構である。(写真7及び8)

写真7 四輪車用の電圧安定化装置のサンプル

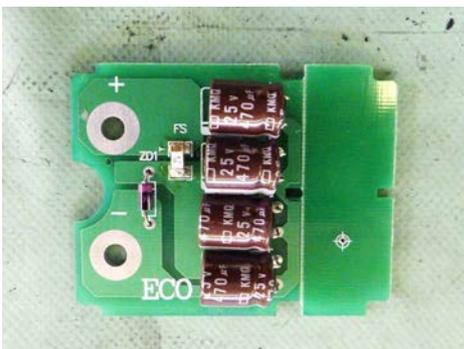
写真8 サンプルの基板を撮影

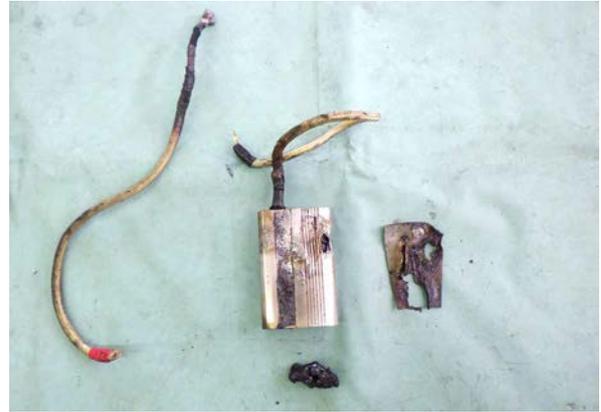
収去した電圧安定化装置を見分すると、金属製のケースはアルミニウム製で、大きさが長辺8.5センチメートル、短辺5.4センチメートル、高さ2.3センチメートルで、溶融が認められ一部焼失している。(写真9)

写真9 車両から収去した電圧安定化装置

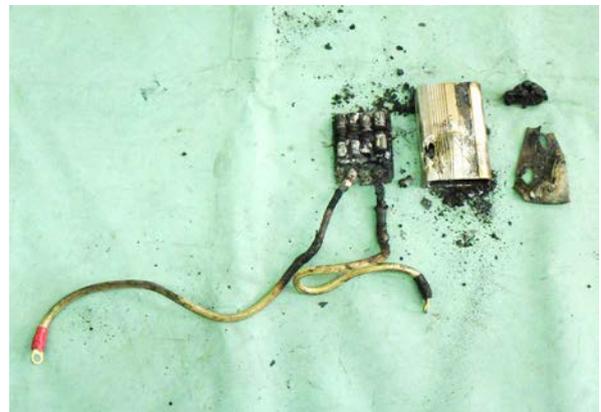
アルミニウム製のケースから中身を取り出すと、灰及び焼損した基板が認められる。(写真10)

写真10 ケースの中身

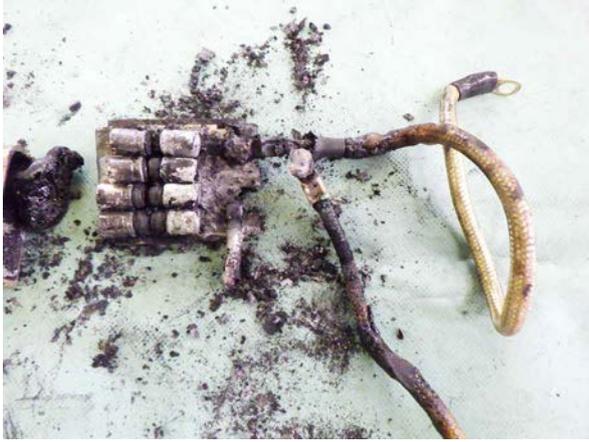
灰を取り除き基板を見分すると、基板は合成樹脂製で、基板にはヒューズ1個及びコンデンサー8個が認められるが、ツェナーダイオードは認められない。配線と基板との接続箇所を見分すると、基板には焼失が認められ、配線には溶融痕が認められる。(写真11)

基板及び2本の配線をアルミニウム製のケース内に戻し見分すると、ケースの表面及び裏面の両面の焼失箇所が、配線と基板との接続箇所と一致する。

写真11 灰を取り除き基板を撮影

以上のことから、本火災の出火原因は、サージ電圧や静電気から回路を保護するためのツェナーダイオード及びサージブロックが設置されていないために、ブースターケーブルでのエンジンスタートや、バッテリー交換時等にバッテリーから生じるサージ電圧が電圧安定化装置に繰り返し加えられたことで、基板部品及び基板の一部が破損。これをきっかけとして放電が生じ、基板に炭化導電路が生成され、配線と基板との接続箇所、車

両のバッテリーからの電圧によりトラッキング現象が起き発熱し、合成樹脂製の基板から出火したものと判定した。

サージ電圧により炭化導電路が生成するという実証がされたため、電圧安定化装置へのサージ電圧を防ぐ目的で、国土交通省と協議の上、製造業者による自主改善として、サージ電圧を防ぐための追加の付属品をユーザーに対して無償で提供している。
