ノイズコンデンサーから出火した車両火災について

仙台市消防局予防部予防課

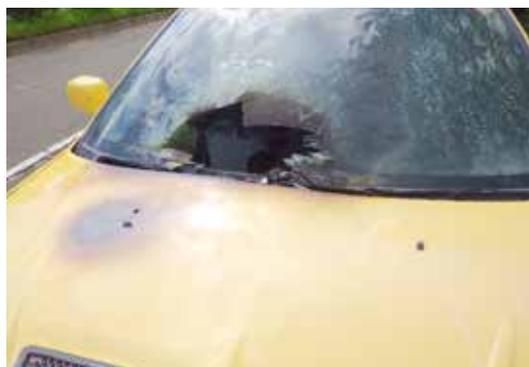
写真1 車両の外観（フロント）

車両の外観は、フロントガラスの運転席側に破損と煤の付着があり、ボンネットの運転席側に円状の黒い変色が認められる。(写真1参照)

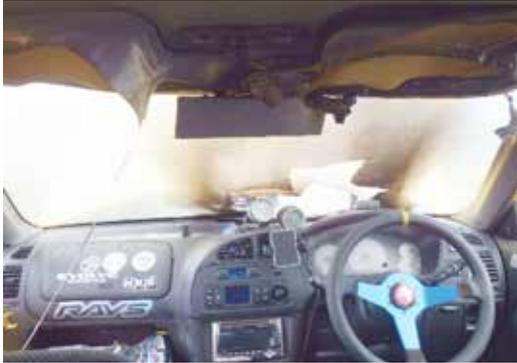
写真2 車室内

車室内は、運転席と助手席のサンバイザー及びインストルメントパネルの運転席側が溶融している。(写真2参照)

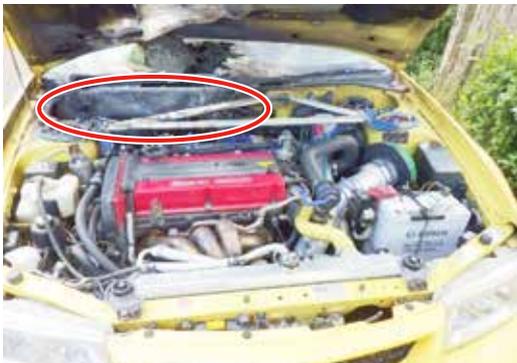
写真3 エンジンルーム内

車両のボンネットを開け、エンジンルーム内を見分すると、ストラットタワーバーの運転席側が黒く変色し、さらに、エンジンルーム内後方トウ

ボードの運転席側の塗装が焼失し地金の露出が認められる。露出している箇所は黒く変色している。(写真3、4参照)

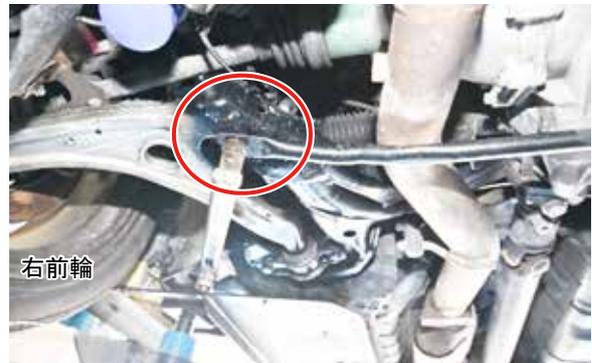
写真5 車両底部 (右前輪付近)

車両底部を見分すると、右前輪のロアアーム付近に何らかの油が漏洩している。立会人に説明を求めたところ、「漏洩が認められる上方にブレーキフルードリザーバータンクがあるのでブレーキフルードと思われる。」との回答を得る。右前輪のロアアーム上には炭化物が堆積している。(写真5参照)

排気管及び右側のアンダーカバーに、ブレーキフルードが付着した痕跡が認められる。(写真5、

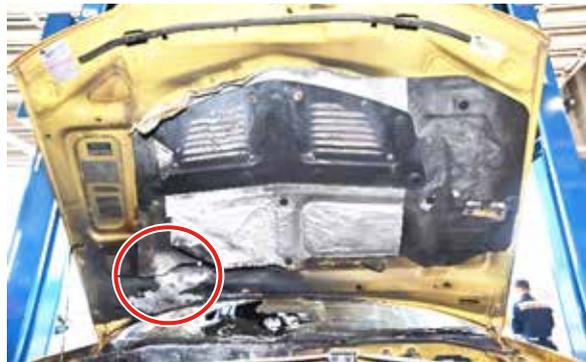
写真7 ボンネット

ボンネット裏を見分すると、運転席側後方に塗装の焼失と地金の露出が認められる。露出している箇所は白く変色している。(写真7参照)

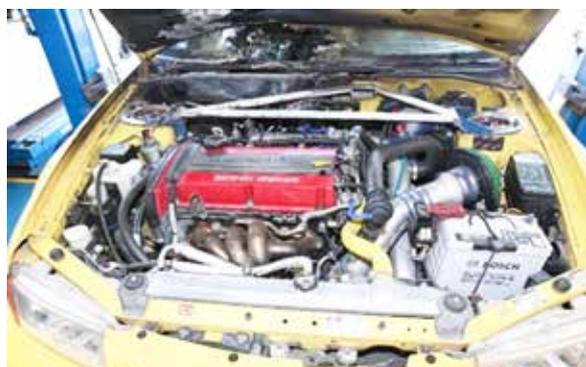
写真8 エンジンルーム内

エンジンルーム前方に位置する、冷却水リザーバタンク、エキゾーストマニホールド、エアクリーナー、バッテリー等の各構成部品、各配管及び各配線に焼損及び破損はない。(写真8参照)

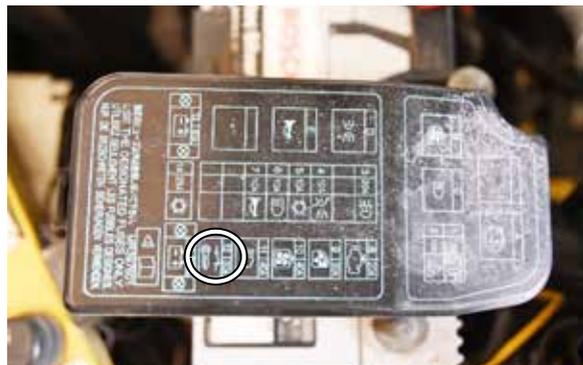
写真9 ヒューズボックス

エンジンルーム内助手席側に設置してあるヒューズボックス内部を見分すると、イグニッションヒューズが熔断している。(写真9、10参照)

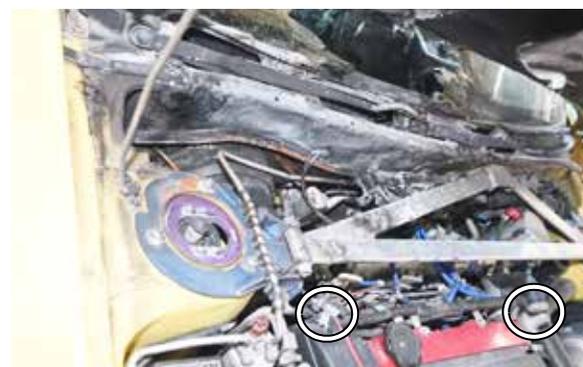
写真11 エンジンルーム内

エンジン後方の両端に取り付けられた電子部品は、助手席側は焼損及び破損はないが、運転席側は黒く変色し、下方の配線の被覆が焼失し心線が露出している。露出している心線は、アクセルケーブルと接し、数本が断線しているが電気痕はない。(写真11、12参照)

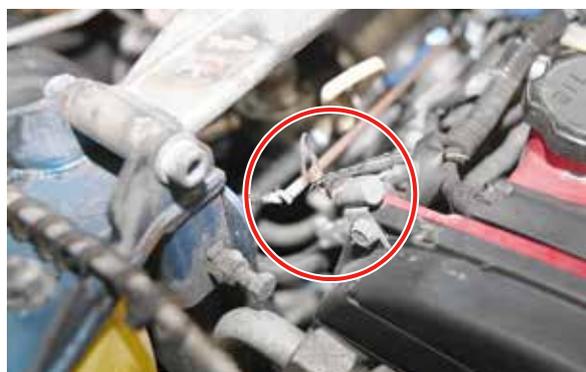
写真12 エンジンルーム内（運転席側）

書類によると、『対象車両において、ロックカバーやタイミングベルトカバー等の整備作業で、一旦取り外したノイズコンデンサーを再度取り付ける際、不適切な取り付けにより、ノイズコンデンサーのリード線とアクセルケーブルが接触し、リード線及びアクセルケーブルの被覆が使用過程に損傷してショートが生じ、最悪焼損するおそれがあり、ノイズコンデンサーを脱着する際の注意事項及び対象車両が入庫の際に点検頂くようお願いするもの』との記載があった。さらに、正規取り付け状態と不適切な取り付け状態（例）の図が記載されており、車両の焼損しているノイズコンデンサーを確認すると、不適切な取り付け状態であることが判明した。（写真12、13参照）

見分状況より、ブレーキフルードリザーバタンクが溶融落下し、ブレーキフルードが漏洩して排気管に付着しているが、発火した痕跡がない。エンジン後方の運転席側に取り付けてあるノイズコンデンサーのリード線の被覆が焼失し、露出した心線と接しているアクセルケーブルの被覆が焼失している。また、接している箇所には電気痕はなく、アクセルケーブルが白く変色している。さらに、ノイズコンデンサーは、車両メーカーの注意事項のとおり、不適切な取り付け状態である。

以上のことから、ノイズコンデンサーの不適切な取り付けによりノイズコンデンサーのリード線とアクセルケーブルが擦れ合う状態になり、リード線とアクセルケーブルの被覆が使用過程中に損傷して接触。アクセルケーブルに漏電したことにより、アクセルケーブルが発熱発火し、直近にあったブレーキフルードリザーバタンクに延焼したと考える。

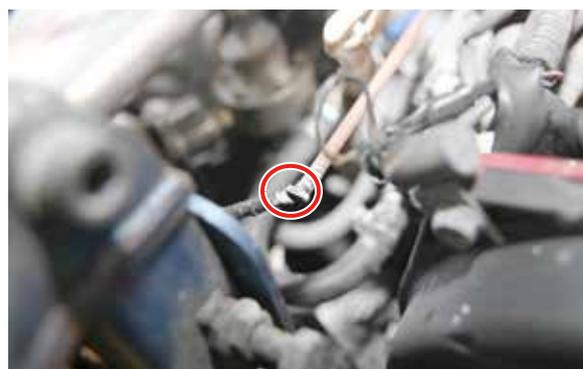
写真14 エンジンルーム内

アクセルケーブルを見分すると、被覆は完全に焼失し、金属製のスパイラルチューブが露出している。露出している金属製のスパイラルチューブは、ノイズコンデンサーに接している箇所は白く変色し、その他は、錆を帯びている。さらに、白く変色している箇所に、ノイズコンデンサーのリード線の一部が付着している。（写真14参照）

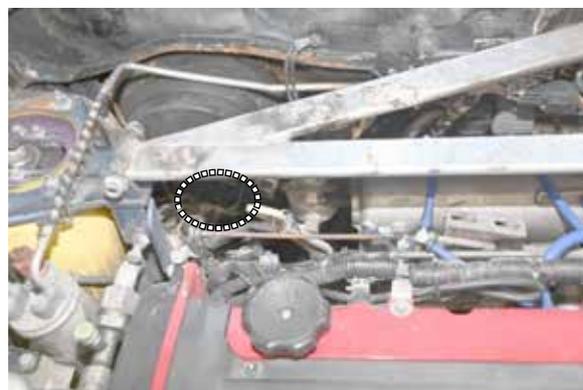
写真15 エンジンルーム内

ブレーキフルードリザーバータンクの位置を見分するも、ブレーキフルードリザーバータンクは完全焼失している。（ロアアーム上の炭化物がブレーキフルードリザーバータンクと思われる。）さらに下方に位置するオルタネーターを見分するも焼損及び破損はない。（写真15参照）
