# 大規模遊技場のバランススクーターからの出火事案について

京都市消防局予防部予防課

本事案は、大規模遊技場で使用されているバランススクーターの一部が焼損したもので、同種遊具に内蔵されているリチウムイオン電池の不具合によるものと推定されたが、鑑識調査を行った結果、制御盤基板から発火したものであることが判明した。

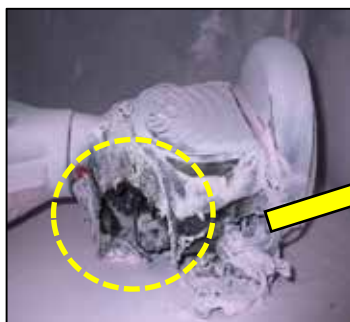
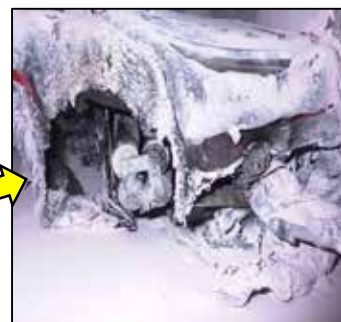
- (1) フレームの可動部分を中心として、片側のみの焼きが認められた。
- (2) 鉄製の収納庫に収納されていたが、庫内に焼きは認められなかった。
- (3) ACアダプタ、充電コード及びコンセントプラグ部分にも焼きは認められなかった。

※ 調査の結果、火災は本体充電中に発生したことが判明。

原因は本体の内部で何らかの異常が発生し、出火したものと推定され、焼き物を収去し後日、鑑識を実施することにした。

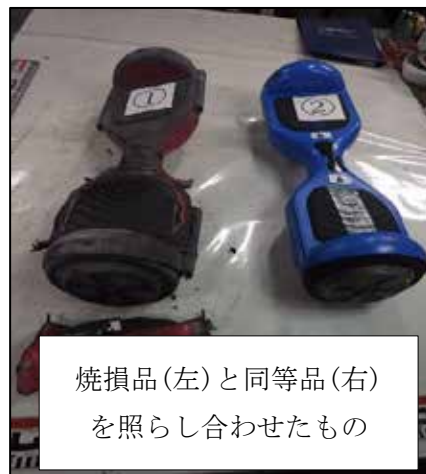
焼損品(左)と同等品(右)を照らし合わせたもの

フレームの中央可動部分を中心として、電池側のみに焼きが認められた(メイン基板側に焼きは認めず)。

電池側の表面タイヤホイールの内側に焼きが認められた。

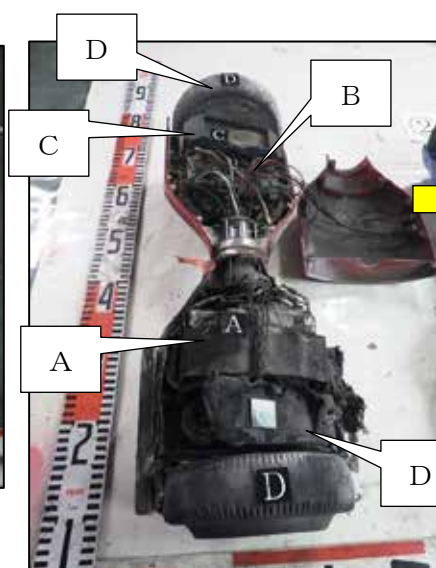
A	電池パック
B	メイン基板
C	サブ基板
D	タイヤ内 モーター

(サブ基板は水平感知機能を有している。)

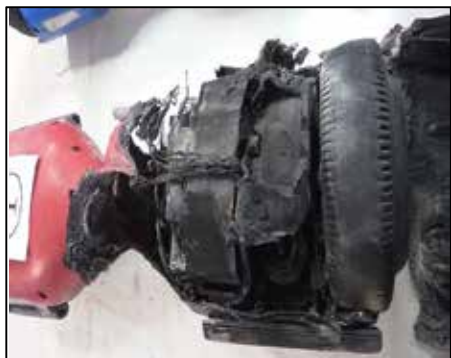
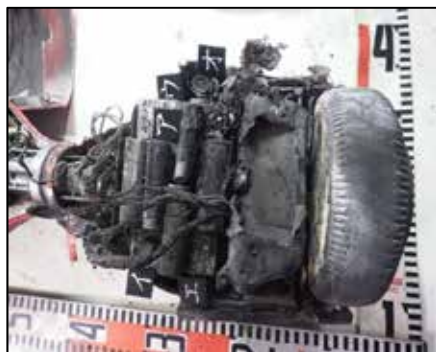
リチウムイオン電池セルが破裂し、3本に熱暴走が認められた。

バッテリーパック内のバッテリー基板の配置  
右図はバッテリーの配置図で、赤で塗られたものが破裂したセルになる。

イ、ウの8本とアの2本、エ、オの8本とアの2本がそれぞれバッテリー基板を挟んでつながり、10直2列の構成になっている。

赤で塗られたセル（3本）は、破裂したセル（内部暴走している。）

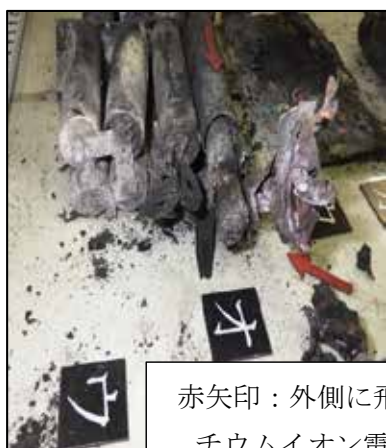
赤矢印：外側に飛び出したリチウムイオン電池（3本）

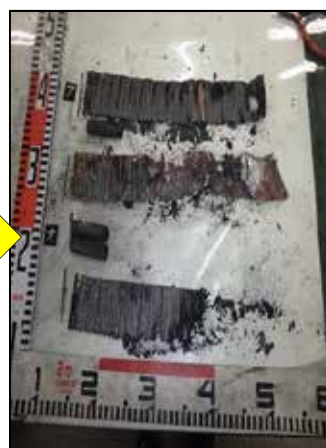
銅箔のみが残存（外側部分が焼失）  
↓  
外部から受熱？

内部短絡等のバッテリーセル内の異常により発生した可能性があるが、銅箔については外側の焼きが強く、基板の発炎による外部受熱により熱暴走が発生した可能性もあるため、どちらかの判断はできなかった。

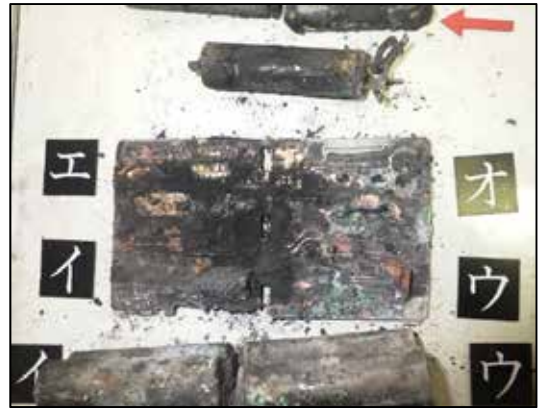
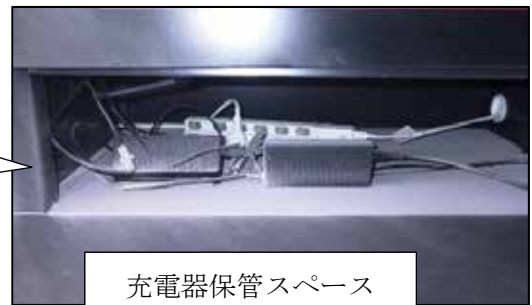
充電コードに短絡，断線及び焼きは認められず，コンセントプラグ及びコンセント部分にも異常や焼きは認められなかった。

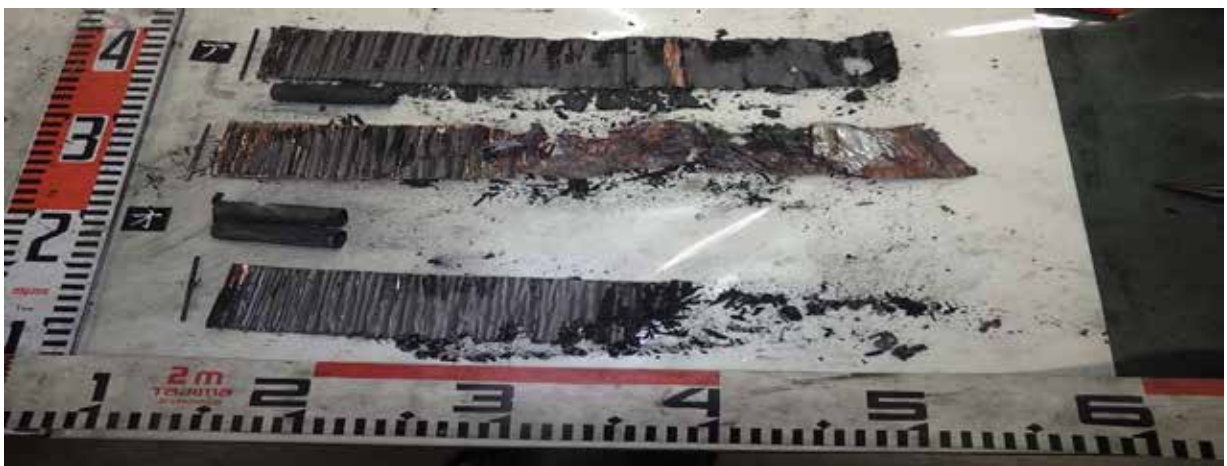
プリント基板の回路パターンが露出。

バッテリー基板の一部に炭化（グラファイト化）が認められ、電気的な異常の可能性が考えられる。

バッテリー基板の一部の炭化部分にグラファイト化（ $25\Omega$ ）が認められ、同箇所付近に約1 Aを約1 cm 間隔で通電したところ発炎した。基板の局所的なグラファイト化は、通常の火災熱では発生しにくいことから、基板上で何らかの電氣的異常があったと考えられる。

基板の焼欠部分はバッテリーセルの底面に位置し、熱暴走時の火炎が噴出する安全弁側でないため、強い火炎によるグラファイト化の可能性は低い。

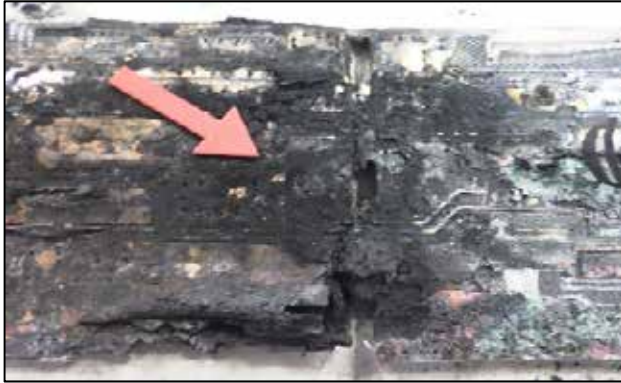
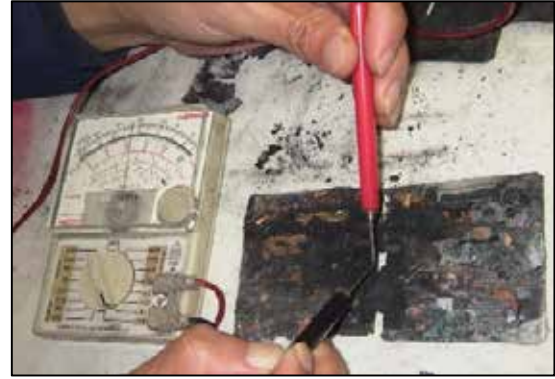
大規模遊技場では、バランススクーターを濡れた路面で使うことがあるとのこと。

水分混入の可能性あり

本体内部の基板（メイン基板、バッテリー基板等）に水分が混入した場合、通電を繰り返す

と、絶縁状態である基板が局所的に炭化し、導体状態になる（グラファイトが発生）

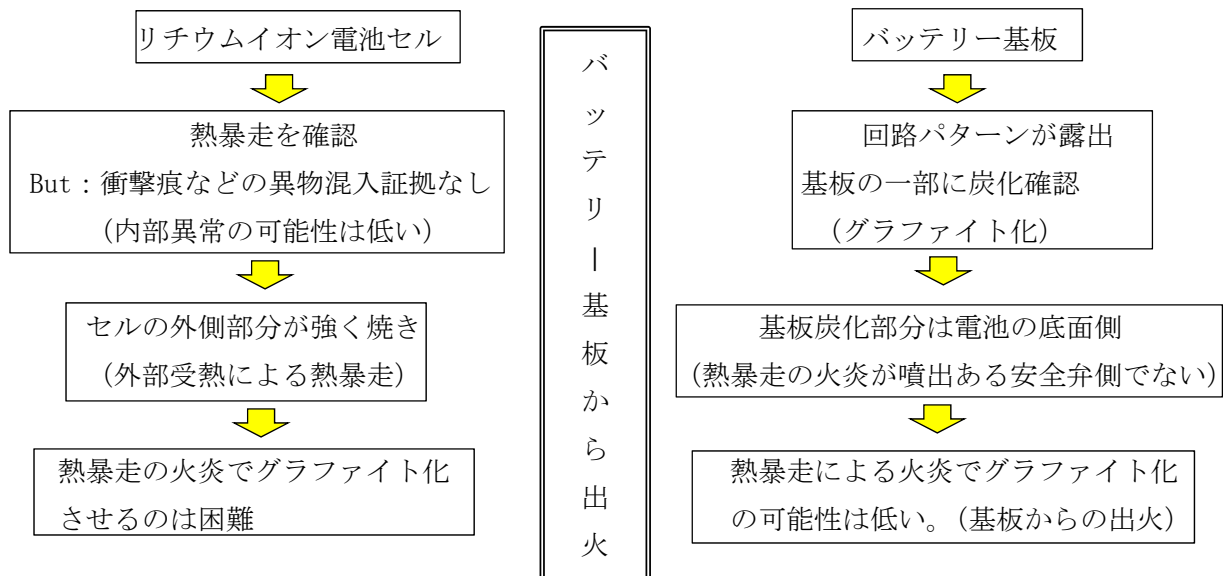
バランススクーターを濡れた路面で使用→バッテリーパックの内部に水分の混入→基板がグラファイト化し、通電した際に出火→基板に接していたリチウムイオン電池が、基板の燃焼で受熱→外側部分から内部のセパレーターを溶融させて内部短絡を誘発し、熱暴走を開始し拡大したものと推定。

内 容	改 善 前	改 善 後
充電状況	店舗が無人状態でも充電 閉店後に充電していた	営業時間中に充電 充電時は必ず従業員を配置する
点検（1箇月毎）	表面カバーを外し外観点検	通電試験による発熱，発煙の確認の追加
防水及び振動対策 （樹脂ポッティング）	実施されていない	今回は改善を見送るが、今後の発生状況等により対策を検討する
