高温環境下（100℃以下）における リチウムイオン電池の内部短絡による出火について

福岡市消防局予防部予防課調査係

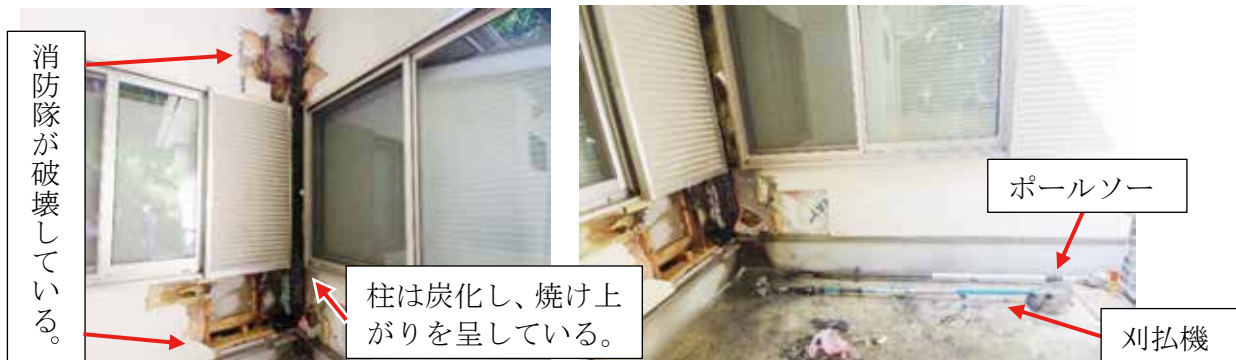
【写真1 外壁の焼損状況】

【写真2 刈払機及びポールソーの配置状況】

本火災は、木造2階建て一般住宅の外壁及び農機具2台を焼損した建物火災であり、焼損程度は「部分焼」である。

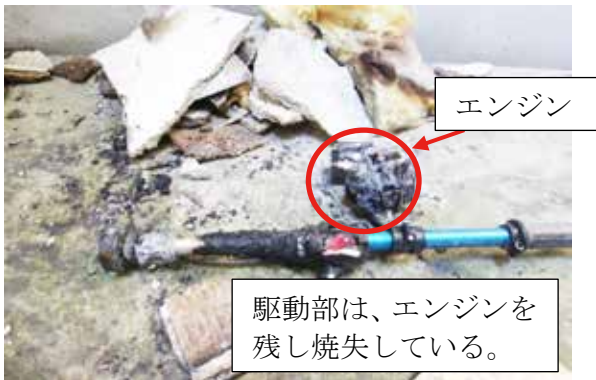
関係者の供述によると、刈払機を最後に使用したのは約1か月前であり、出火当時エンジンは停止状態であったため、通電による電気系統からの出火及び使用による機器本体の発熱からの出火などは考えられず、刈払機からの出火は否定した。

【写真3 刈払機の焼損状況】

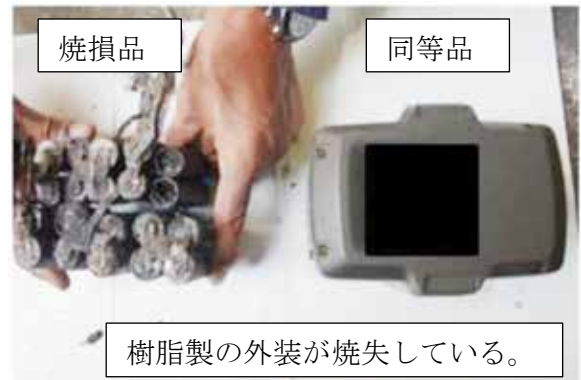
ポールソーのリチウムイオンバッテリー（以下、「バッテリー」という。）周辺部分は、円筒形電池セル20本を残し全て焼失しており、残存した電池セルのうち1本に内部の電極体の激しい焼損が認められたことから、当該焼損部分にて内部短絡が生じていた可能性が高いと考えられた。また、犬走り上に置かれたポールソーの位置から出火したと仮定すると、外壁の焼け上がりの状況とも一致するため、本火災の原因は、

【写真5 バッテリーの焼損状況（同等品との比較）】

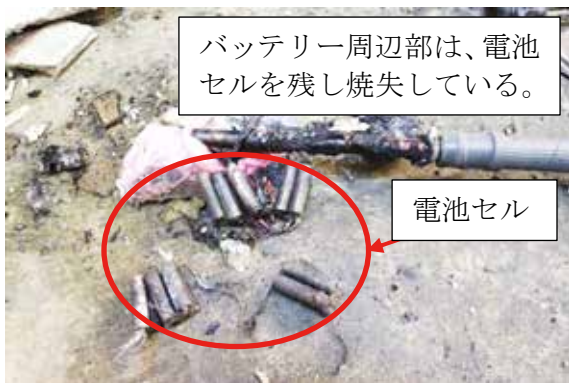
【写真4 ポールソーの焼損状況】

ポールソーに接続していたバッテリーの電池セルが内部短絡を起こし出火、建物外壁へ延焼したものと推定した。

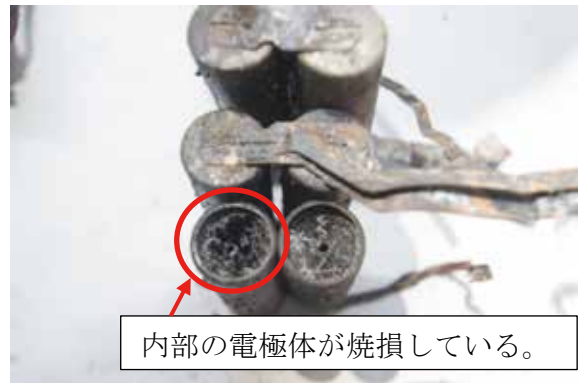
【写真6 焼損した電池セル】

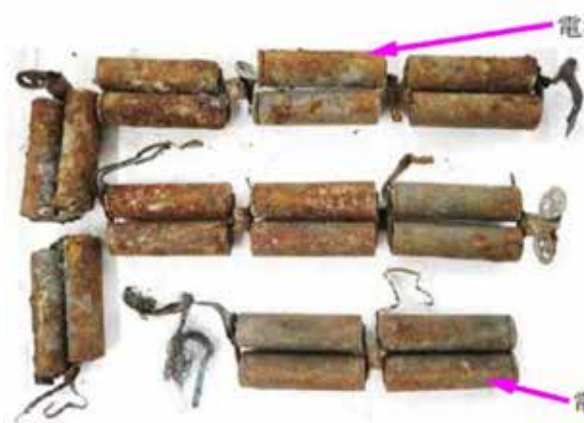
- 電池セルをX線透過観察した結果、電池セルの2本（電池セルA・B）は内部の電極体が著しく損傷して殆ど残っていなかった。

【写真7 焼損した電池セル】

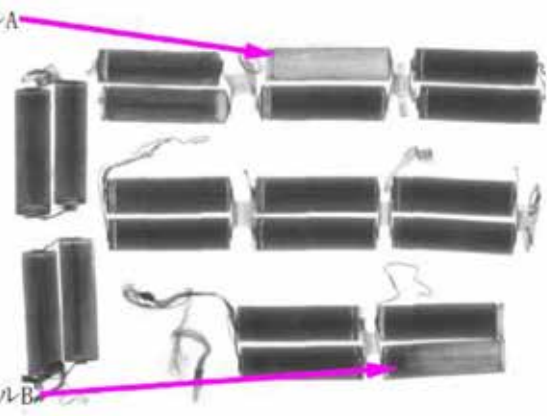
【写真8 写真7のX線写真】

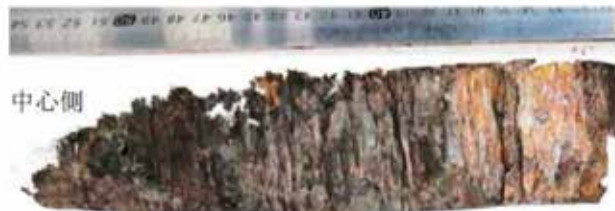
- X線透過観察により損傷が認められた電池セルの電極体を展開した結果、電池セルAの電極体は、正極アルミ箔及びセパレーターが焼失し、負極銅箔も大半が欠損しており、内部短絡が発

生した痕跡が認められた。また、電池セルBの電極体は、正極アルミ箔及びセパレーターが焼失し、負極銅箔も電極体の中心側の多くが欠損していた。

【写真9 電池セルAの電極体の展開状況】

【写真10 電池セルBの電極体の展開状況】

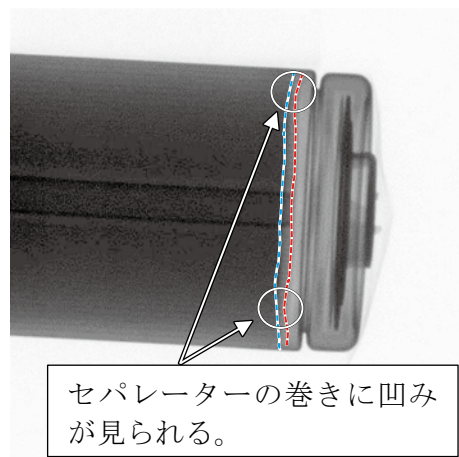
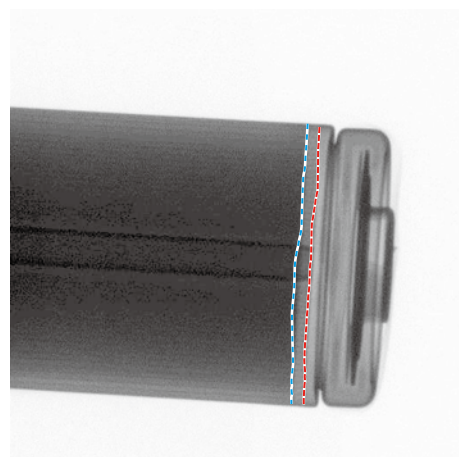
未加熱の電池と比較し、加熱後の電池のセパレーターには正極側の巻き両端付近に凹みが見られる。

【写真19 加熱後の電池】

【写真20 未加熱の電池】

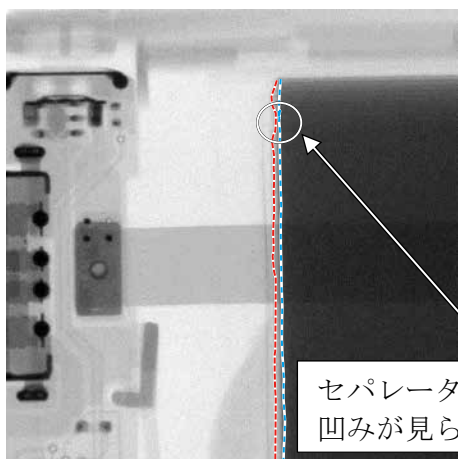
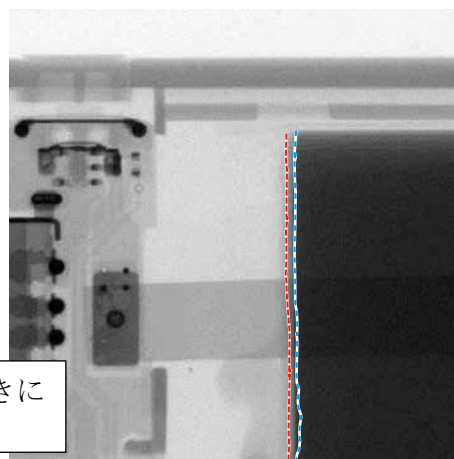
未加熱の電池と比較し、加熱後の電池のセパレーターには回路基板側の巻き両端付近に凹みが見られる。

【写真21 加熱後の電池（上端）】

【写真22 未加熱の電池（上端）】

セパレーターの巻きに
凹みが見られる。

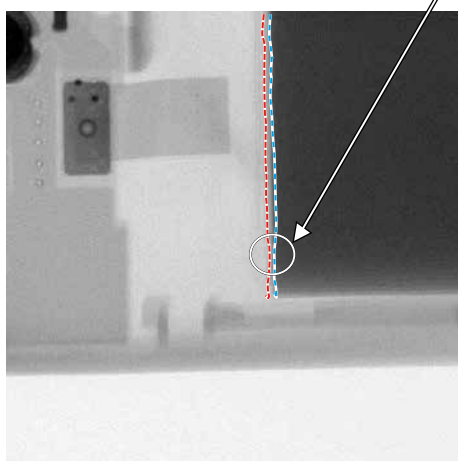
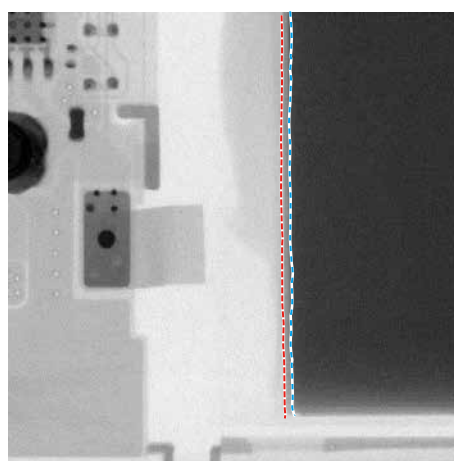
【写真23 加熱後の電池（下端）】

【写真24 未加熱の電池（下端）】

以上のことから、実験②及び実験③で使用した加熱後の電池について、セパレーターの巻きに凹みが確認できた。これを加熱による収縮の影響と断定することはできないが、加熱後の電池にのみ確認できたことを踏まえると、加熱がセパレーターに何らかの影響を与えていることは大いに考えられる。

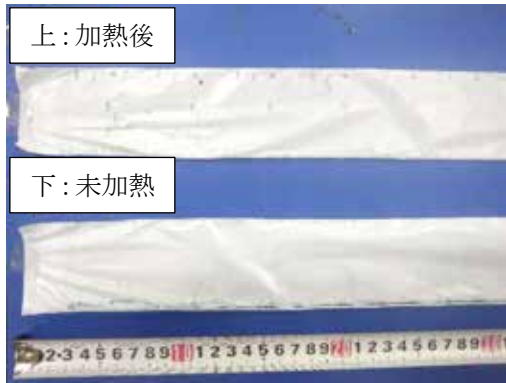
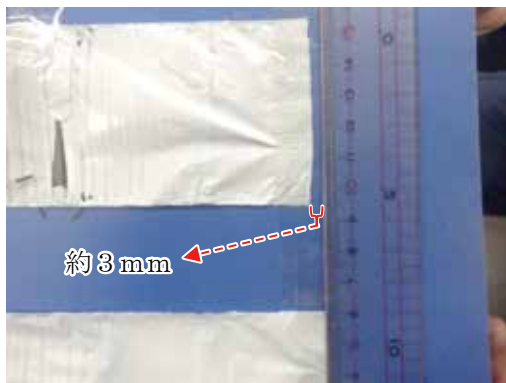
加熱後と未加熱の電池それぞれのセパレーターについて、外観上は明らかな差異は認められない。全長を比較すると、加熱後の電池が未加熱の電池よりも約3mm短いことが確認できる。

【写真25 セパレーターの比較】

【写真26 全長の比較】

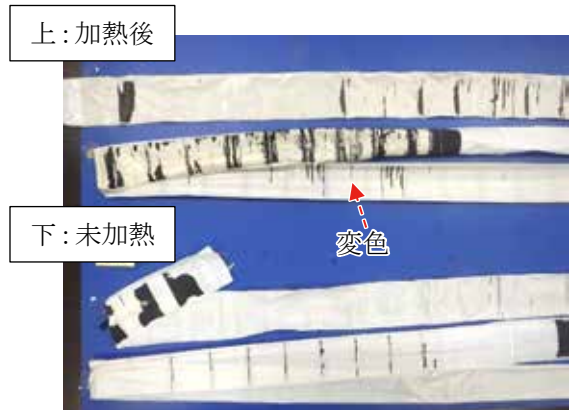
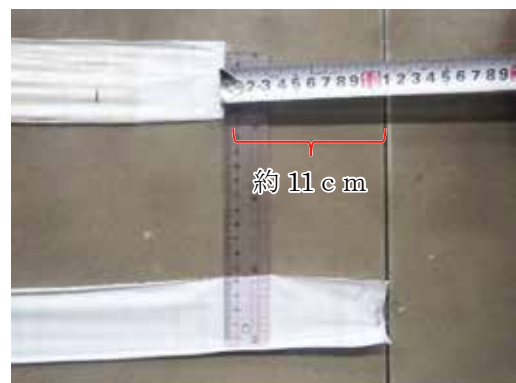
未加熱の電池と比較し、加熱後の電池のセパレーターには若干の変色が確認できる。ま

【写真29 セパレーターの比較】

【写真30 全長の比較】

た、全長を比較すると、加熱後の電池が未加熱の電池よりも約11cm 短いことが確認できる。

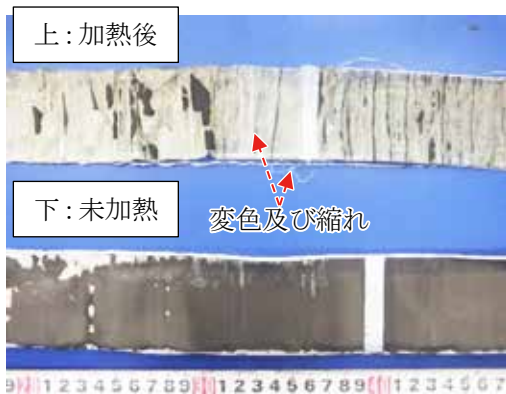
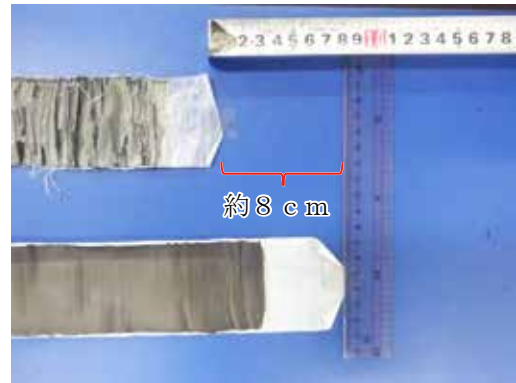
【写真28 全長の比較】

未加熱の電池と比較し、加熱後の電池のセパレーターには明らかな変色及び縮れが確認できる。また、全長を比較すると、加熱後の電池が未加熱の電池よりも約8cm短いこと

【写真27 セパレーターの比較】
