消防防災の科学

秋
2016

特集

平成28年熊本地震(1)

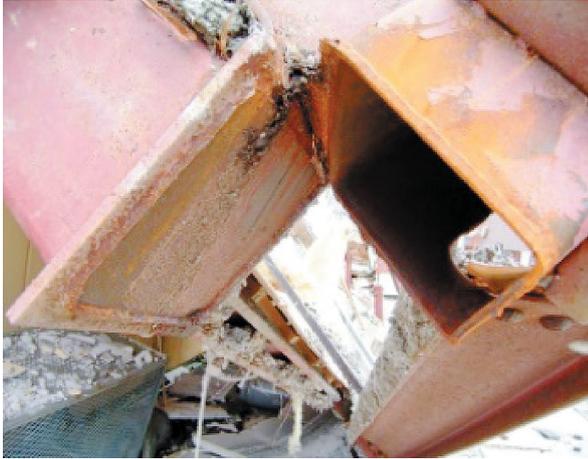
(a) 柱梁接合部の溶接部の破断

写真2 鉄骨造建築物の被害 (第3次、第13次調査速報より)

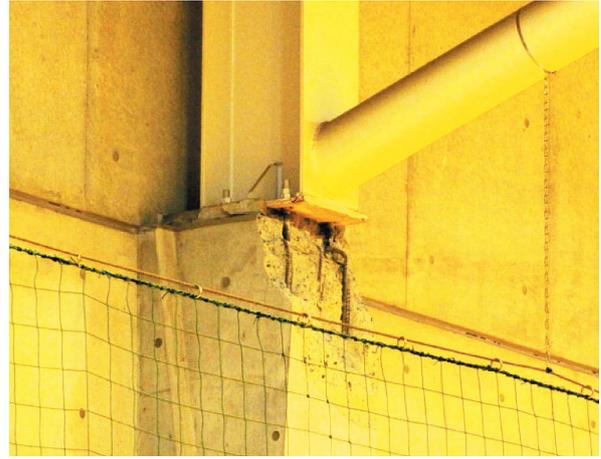
(b) 体育館鉄骨支承部のコンクリートの破壊

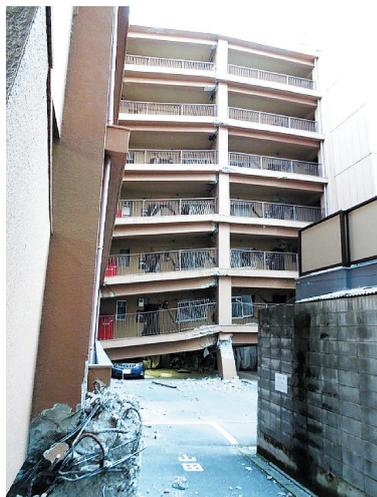
(a) 層崩壊した共同住宅

写真3 鉄筋コンクリート造建築物の被害（第2次調査速報より）

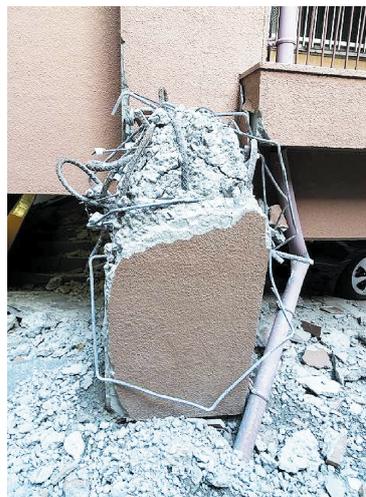
(b) 1階柱の損傷

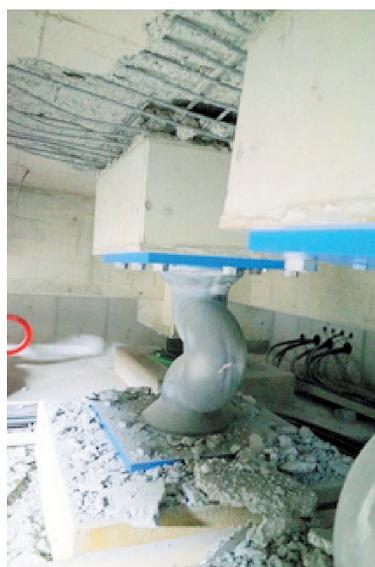
- ・構造的な被害として、ダンパーの取付け基部と鉄筋コンクリート造の床スラブとの間で破壊を生じていたものがあった。
- ・別の構造的な被害として、外付け階段の損傷を生じていたものがあった。中間階免震の上部構造に対し外付け階段を張り出して立ち下げ、階段部分を個別に積層ゴム支承で支える形式としたもの。
- ・設計時に想定した変位を超える応答を生じた免震材料があった。
- ・エキスパンション部分及びクリアランス内において、柵やカバー等の変状が見られた。免震建築物の周囲には、免震効果を発揮するためにクリアランスを設ける必要があり、通行のためや立ち入り防止のためにカバー等が設置されることが多い。このカバー等は建築物の応答に合わせて可動するように設計されるが、実際には想定したとおりの挙動をせず損傷してしまったもの、損傷する前提で設計されているがその後の継続使用にあたって支障

(a) 鉛ダンパー取付け基部の被害
(床スラブの破損)

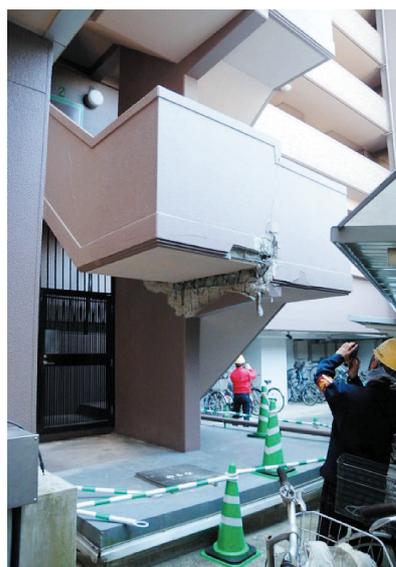
(b) 外付け階段の被害

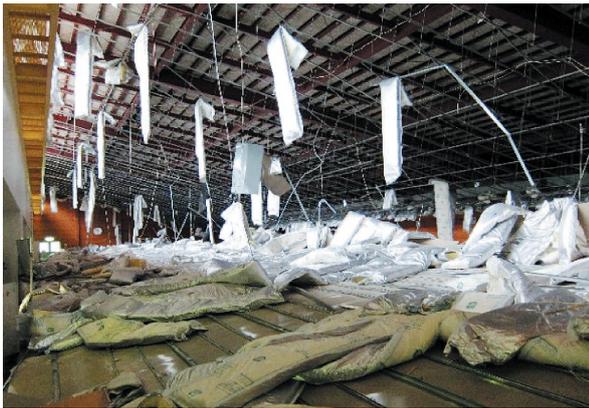
(a) 吊り天井脱落

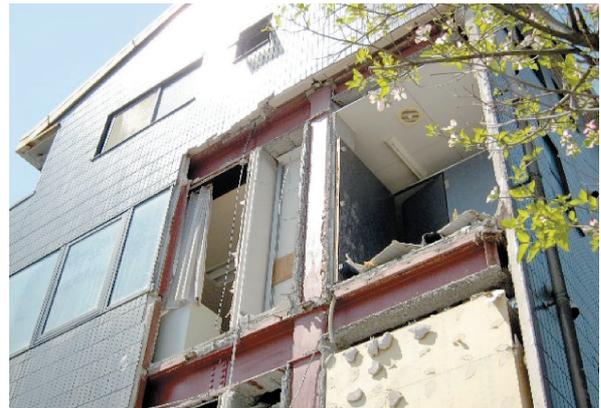
(b) 乾式工法による外壁材の脱落

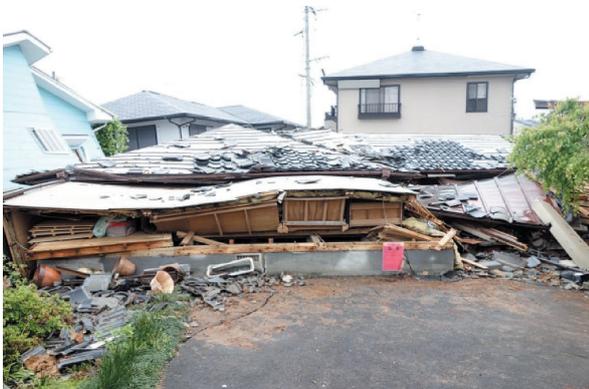
(a) 地盤変状、基礎損傷が見られる

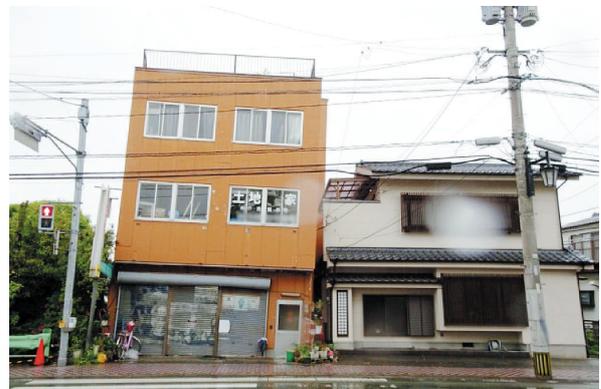
(b) 地盤の液状化により沈下、傾斜が見られる

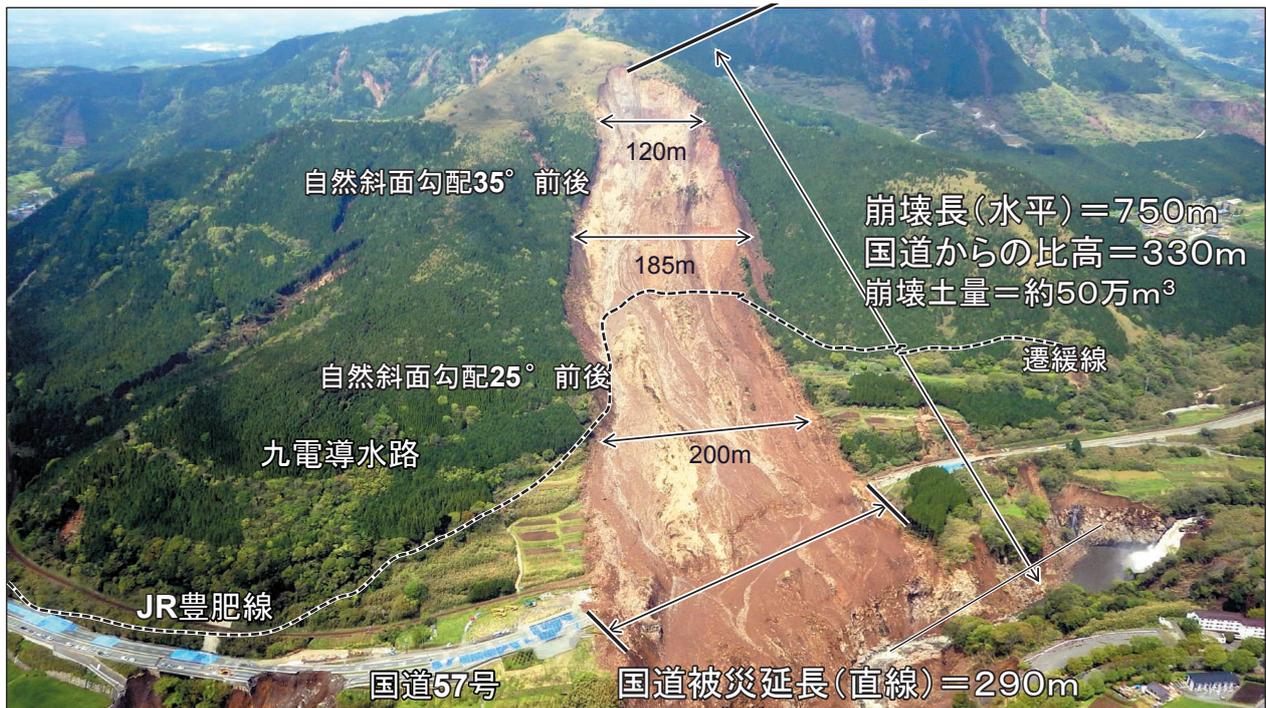
写真-1に示すように阿蘇大橋地区で発生した深層崩壊の規模は、崩壊長:約700m、崩壊幅:約200m、崩壊土砂量:50万 m^3 、最大崩壊深約20mと推定されています。地層構成としては表層が火山灰質粘性土(黒ぼく、赤ぼく)で岩盤は先阿蘇火山岩類に属する安山岩と火砕岩が互層をなしています。崩壊斜面上端部は35°前後の急勾配で斜面下部は崖錐堆積物が堆積する15°程度の緩勾配で畑として利用されていました。崩壊前との地形の比較から上部の尾根筋に形成されていた多亀裂

写真-1 阿蘇大橋を飲み込んだ斜面崩壊の全貌

性の安山岩からなる風化帯が強震動によってボトルネック的な崩壊を発生させたと推察されています。この斜面崩壊によって、国道57号、JR豊肥線、九州電力導水路が寸断され、また阿蘇大橋が落橋するなど、この地区での斜面崩壊は基幹となる社会インフラに大きなダメージを与えています。こうした中、熊本の創造的復旧に資する早急な対策が求められますが、滑落崖周辺部には今回の地震で形成された開口亀裂や段差が多数あり、不安定化した状態に今もあるのが現状です。このため、安全性を十分に確保した上での一日でも早い対応が必要となります。現在、応急復旧対策として、この不安定土砂を取り除く作業がわが国の最先端の技術を導入した遠隔操作による無人化施工によって鋭意行われており、安全性が十分に確保できた段階で有人での対策が施される計画となっています。

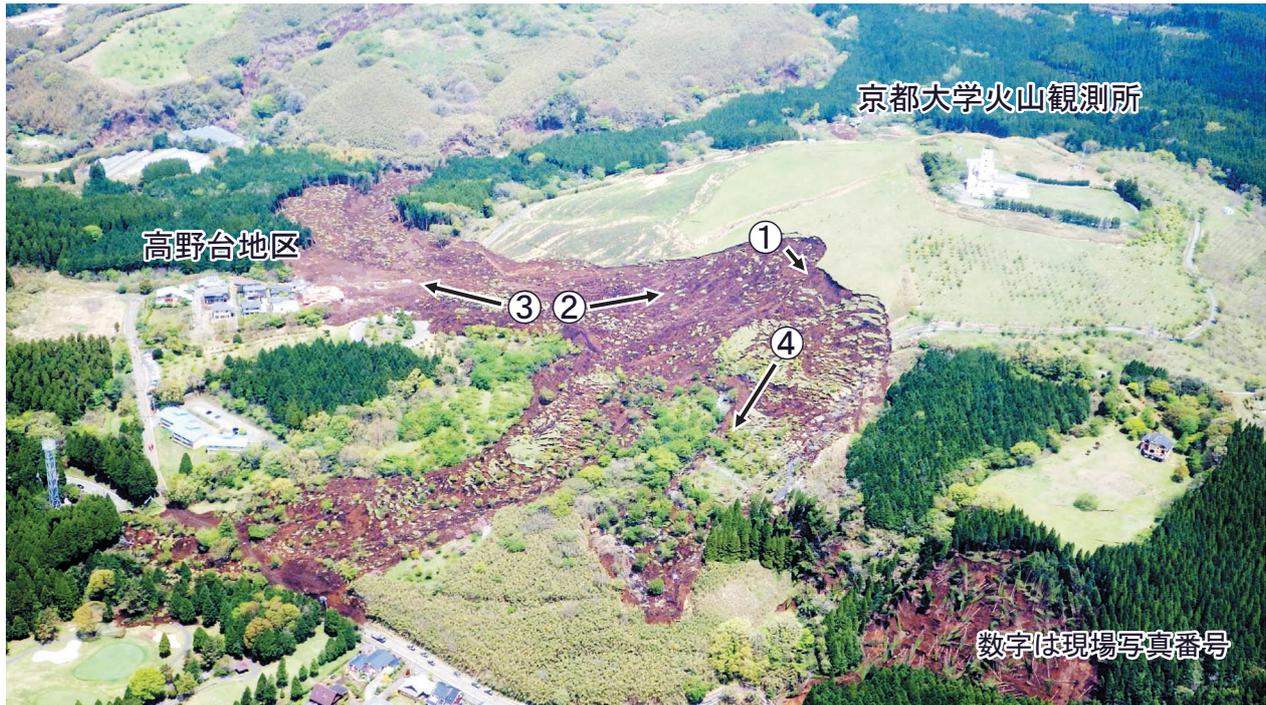
ブロック状化して原形をある程度維持しながら移動・堆積しています。表層は火山灰質粘性土が厚く堆積しており、深さ7～8mのところ約10-20cmの厚さで草千里ヶ浜軽石層と呼ばれる粘土化した火山灰質層が分布していることが調べられています。地震力による滑動力が大きかったことに加え、高含水比のこの層が地震動により繰返しせん断力を受けることで、層内部で間隙水圧が過剰に上昇し、結果として、層全体での抵抗力を低下させたことが、すべりを引き起こした大きな要因のひとつとして考えられています。似たような地質層序でのすべりは、例えば、東北地方太平洋沖地震の際に福島県白河市葉ノ木平でも発生しています。効果的な対策に資するためには、過去の調査結果も踏まえ、なぜこのような緩斜面ですべりが発生したのか、今後の地盤工学的な更なる分析が待たれます。

写真-2 高野台地区の緩斜面での地すべり性すべり

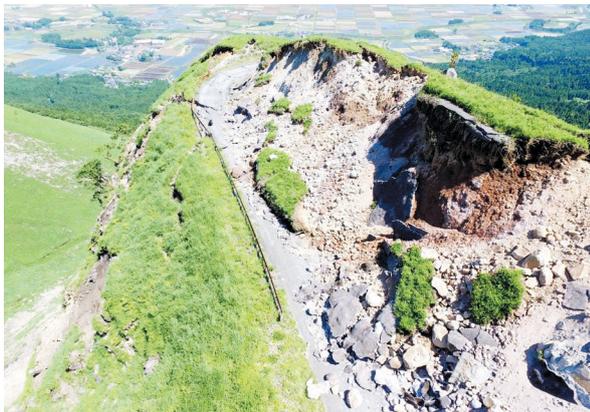
写真-3(a) 阿蘇外輪のラピュタへの道における斜面崩壊
(先阿蘇の亀裂を多く含む溶岩類の崩壊が卓越)

の事前の備えが必要であり(写真-3参照)、崩壊形態と堆積環境を十分に調査・分析した上で、複合災害のことを念頭におき、地域性を適切に反映した耐震性と耐降雨性に留意した対策工の検討が早急に求められるところです。

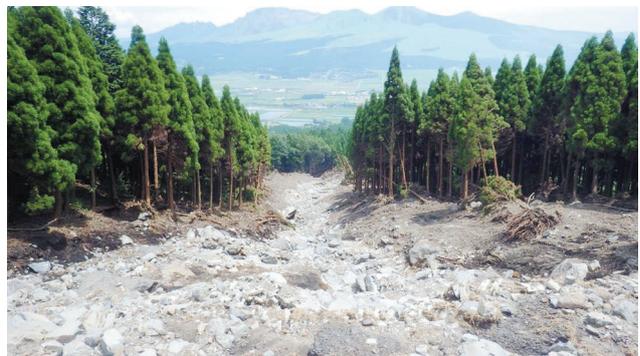
写真-3(b) 左の写真で崩壊した土砂が豪雨によって
土石流化した状況(複合災害)

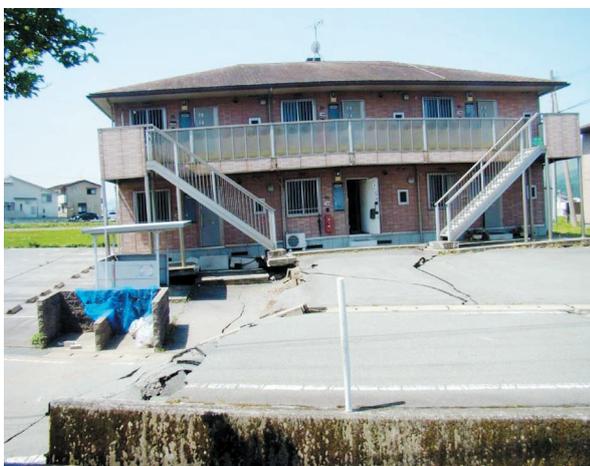
宅地地盤の被害とスクリーニングの薦め：震度7を2回経験することになった益城町では家屋の倒壊被害が顕著に表れている一方で、液状化や擁壁の倒壊による宅地地盤の被害（写真-5のような陥没、不等沈下、地割れなど）も多く生じています。7月23日の熊本県の被災宅地応急危険度判定によると、5000件ほどの宅地地盤について、何らかの対策が必要であるとの判断が示されています。

写真-5 内牧地区の陥没（段差は約1m）
アパートが向かって左側へ傾いている

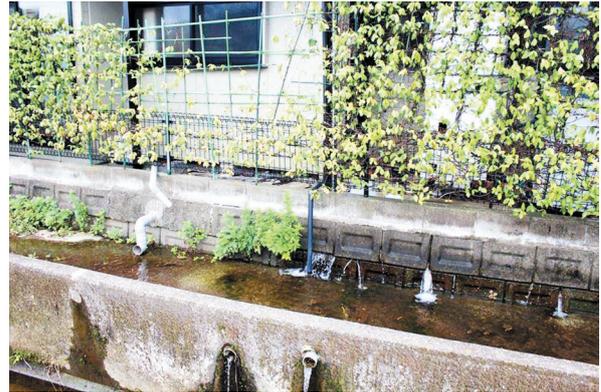
写真-6 益城町で擁壁から溢れ出す地下水

加えて、被圧地下水を利用している地域では、地震によるパイプの破損により常時水が湧き出す状況となり、これが不圧地下水へ流入するとともに周囲の地下水位を押し上げている状況にあります（写真-6参照）。このパイプの破損が前震で起こり、地下水浸入により脆弱化した宅地が本震でさらなる被害をもたらしたとの指摘がなされています。一般に、戸建ての宅地地盤では、このように、耐震性の低い、あるいは、脆弱な宅地が存在することを考えれば、地域性を反映した宅地耐震性の評価と簡易な保守・補強技術の開発を急がなければなりません。

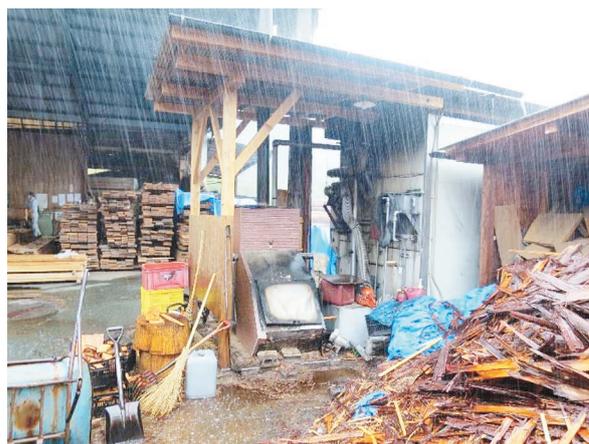
4月16日1時25分の本震（当地では震度5強）で、ボイラーが15～30cm程度ずれ動いた。本震やその後の余震（当地で最大のものは3時55分、震度5弱）でボイラーが揺らされて、ボイラーの焚口から、残り火を含んだ灰が飛び出た。飛び出た灰の熱により、ボイラーの近くに置いていた木っ端入れのプラスチックコンテナが融けて燃え上がったと推測される。火炎は、ボイラーを覆っている建屋の天井まで達し、片側2本の柱が燃え

写真2 燃焼中の灰が飛び出したボイラー（建屋修理済）
（南小国町赤馬場、2016年8月26日、筆者撮影）

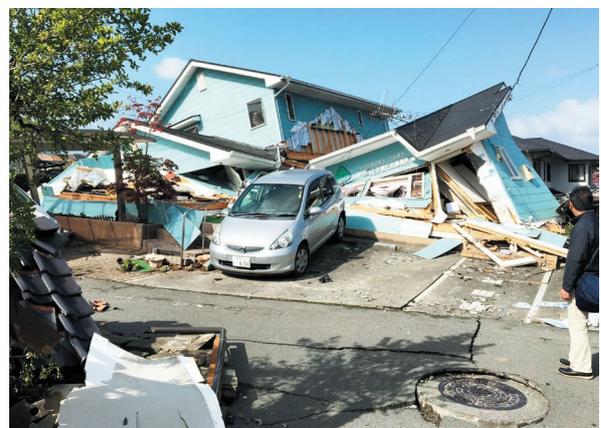
倒壊した例が多く見られた。また、被災した住宅の中には基礎地盤の部分が大きく変形している事例もあり、単純に地震動の加速度に基づく慣性力の影響だけで損壊したとは考えにくい。益城町の被害の状況を図-7と図-8に示す。16日の地震では南阿蘇村でも大きな被害が発生した。ここでも地表に現れた断層がアパートの直下を横切っているものなどが確認でき、建物そのものが大きくゆがんでいた。基礎地盤から強制的に変形させられたような印象であった。熊本市内でも旧耐震設計で設計され耐震補強が施されていない集合住宅が数多く被災した、特に1階部分を柱主体の構造としたピロティ構造と呼ばれるものが層崩壊を起こした例が複数見られた。このような構造形式は兵庫県南部地震においても数多く被災しており耐震性が劣ることは指摘されていたが耐震補強などの対策は取られていなかった。旧耐震設計であった宇土市役所は16日の地震により壊滅的な被害を受け機能不全に陥った。建て替え計画はあったが、学校施設を優先して後回しになっていたとのことである。宇土市役所の被害の状況を図-9に示す。一方で山鹿市役所のように免震構造を採用しており地震後も速やかに機能が回復した施設もある。熊本県内にも多数の免震構造の病院や集合住宅あったが地震に対して十分な免震効果を発揮したことが報告されている。このほかに新耐震設計の集合

図-8 4月16日の地震後の益城町の被害
(新耐震の住宅も被災)

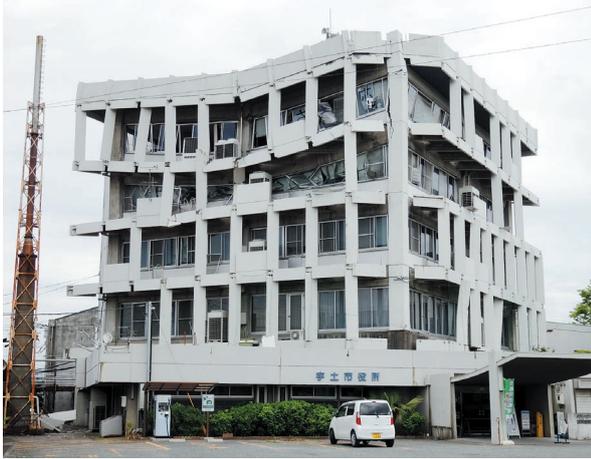
図-9 4月16日の地震後の宇土市役所の被害

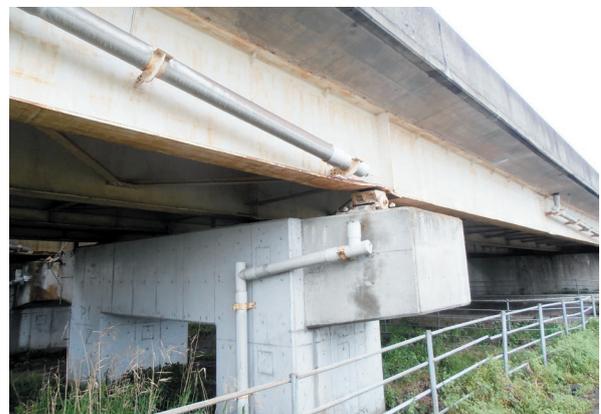
高速道路ではまず、震源に近い九州自動車道の益城熊本空港 IC 付近で被害が発生した。14日の地震により路面陥没や橋梁ジョイント部での段差などが確認され通行止めとなった。続く16日の地震では同様の区間が更に激しい揺れに見舞われ被災した。被害の大きかった木山川橋は旧耐震設計のため橋脚は RC 巻き立て、河川部は横変位拘束構造や落橋防止装置などの耐震補強対策が施されていた。橋脚は耐震補強の効果により倒壊などの被害を免れたが、大きな慣性力は支承にも作用したため鋼製支承および取り付け部の多くで、コンクリートのはく離やサイドブロックの破損、取り付け部の桁の変形やピンローラーの脱落、桁

連結版のボルトの破損など甚大な被害が発生した。脱落寸前の外桁は RC 巻き立ての効果で中桁の桁かかり長が長く、落橋を免れたケースもあった。ここから少し北に位置する秋津川橋でも被害が報告されている。秋津川橋では桁が橋台部に衝突しており橋台部には鉛直方向のひび割れが生じている。加えて支承部や主桁にも損傷が確認されている。この付近では高速道路を跨ぐ跨道橋である府領第一橋の落橋も発生した。縁端幅横と横変位拘束構造の耐震補強が施されていたが、16日の地震の際に橋軸直角方向に大きな慣性力を受け横変位拘束構造を破壊して落橋に至ったと考えられる。また、大分自動車道の湯布院 IC 付近も甚大な被害を被った。被害の大きかった並柳橋は1980年の道路橋示方書に基づく設計で特に耐震補強は施されていない。この付近では熊本地震の本震により誘発された活断層が動き大きな加速度を記録している。鈑桁橋ではピン・ローラー支承の損傷や支承の損傷に伴う桁の変形が確認されている。トラス橋では二次部材の変形や支承の損傷およびラーメン橋台部のコンクリートのひび割れなどの被害が発生している。高速道路の被害の状況を図-10から図-12に示す。落橋した府領第一橋は既に撤去され、同様のロッキングピアを有する東原橋ではラーメン構造化を図るなどの耐震補強工事が完了している。九州自動車道と大分自動車道では上りまたは下り線のみを利用した対面通行で運用しながら、本復旧に向けて急ピッチで工事が進め

図-10 4月16日の地震後の九州自動車道木山川橋の被害

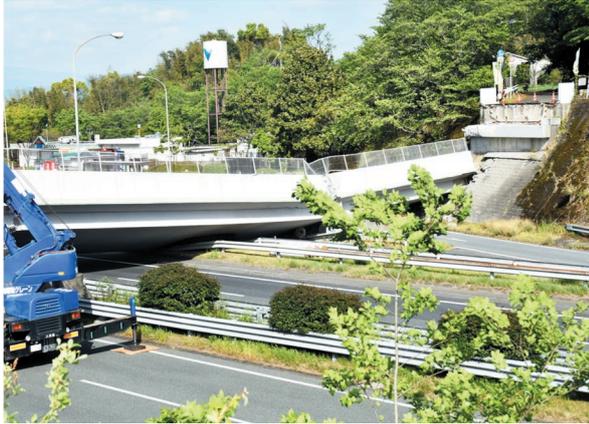
図-11 4月16日の地震後の九州自動車道を跨ぐ府領第一橋の被害

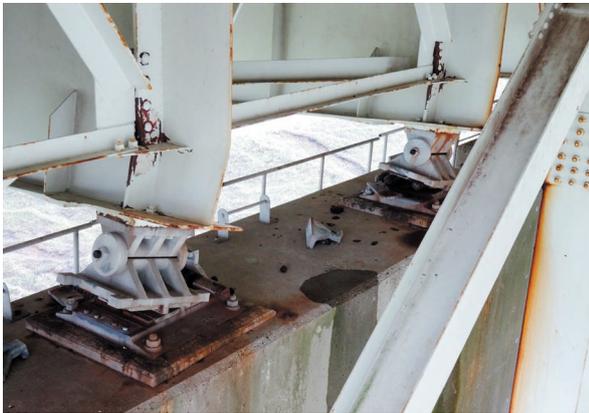
図-12 4月16日の地震後の大分自動車道並柳橋の被害

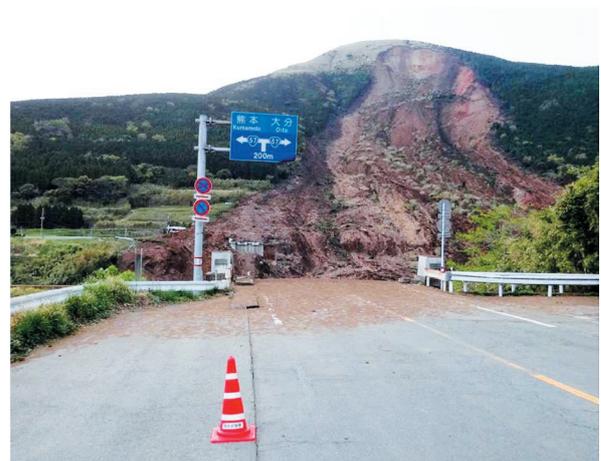
と南阿蘇につながる国道325号の結節点に架かる橋である。国道57号線側の橋台部で、大規模な斜面崩壊（地すべり）が発生し、推定50万立米もの土塊が落下した。これにより橋梁は跡形もなく崩壊した。現在は橋台部や桁の一部が確認できるのみである。阿蘇大橋跡の状況を図-13に示す。国道325号線では阿蘇大橋に続く南阿蘇橋でも被害が報告されている。南阿蘇橋は部材補強、落橋防止装置やダンパーの設置など耐震補強済みの橋梁であったが、16日の地震によりダンパー取り付け部の一部が損壊した。また、基礎部分も周辺斜面の崩壊に伴い移動した可能性がある」と報告されている。このほか県道28号熊本高森線の俵山トンネルおよび橋梁群の被害が顕著であった。トンネルはこれまで耐震性は相対的に高い構造物と考えられていたが、今回の地震では活断層の変形に起因すると思われる力が作用して一部が崩落したり、ひび割れが生じたりした。俵山トンネルの被害の状況を図-14に示す。県道28号の俵山ルートにある橋梁群は全て新耐震設計で設計されたものである。しかし、布田川断層近傍であることも影響し、今回の地震の大きな揺れ、活断層に基づく地盤の変形や崩壊により、俵山トンネルに続く俵山大橋、すすきの原橋、扇の坂橋、桑鶴大橋、大切畑大橋の5橋に甚大な被害が生じている。直線的な構造物と活断層が鋭角で交差すると仮定すると、活断層が右横ずれを起こし断層を境に動くと、構

図-13 4月16日の地震後の阿蘇大橋跡と大規模斜面崩壊

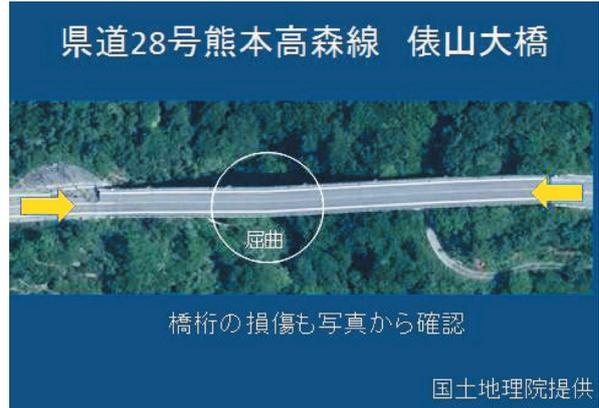
図-16 4月16日の地震後の屈曲した俵山大橋

造物の支点はそれに伴いお互い近づこうとするため、図-15に示すように構造物には大きな圧縮力が作用することになる。調査した橋梁の一部では両側から大きな圧縮力を受けたと思われる被災例があった。屈曲した俵山大橋の状況を図-16に示す。現行の道路橋の耐震設計基準ではこのような活断層に起因すると考えられる地盤の相対的な変形により作用する力は考慮されていない。活断層近傍での構造物の設計に一石を投じる事例と考えられる。道路に関しては緊急輸送道路などのネットワークとしての機能が重要である。特に発災直後の救援ルートを確認するため、道路を通行可能な状態に戻す作業は最優先事項である。ネットワーク機能を早期に回復させることが容易になるよう、合理的に耐震補強を進めていくことが重要と考えられる。

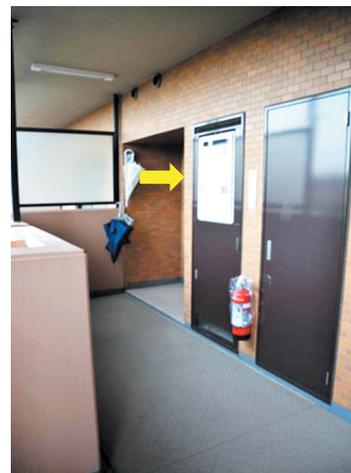
発見状況は、所有者が同日の午前11時30分頃、浴槽にお湯をはるため居室内にある給湯器用のリモコンスイッチを押したところ、液晶の表示が全て消え作動しなくなりました。その後、ブレーカーを確認しても異常はなく、故障と思い、当該製品のお客様相談室に電話をし、指示通り、電源プラグを探していると共用廊下のパイプスペースに設置された給湯器の隙間から白煙が出ていたのを目撃している。

【写真1】出火した給湯器

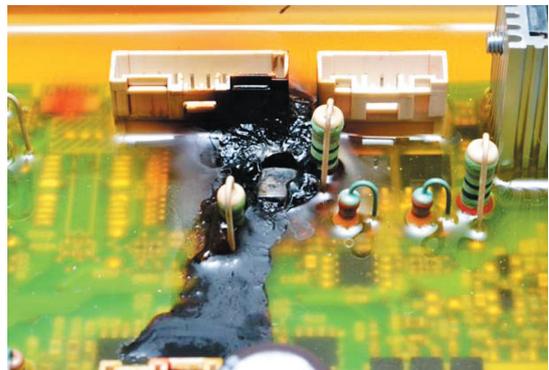
焼損している制御基板の部品面は、ウレタン樹脂で防滴、防塵処理がされているが劣化などは認められない。（写真5、6参照）

【写真5】焼損品の制御基板

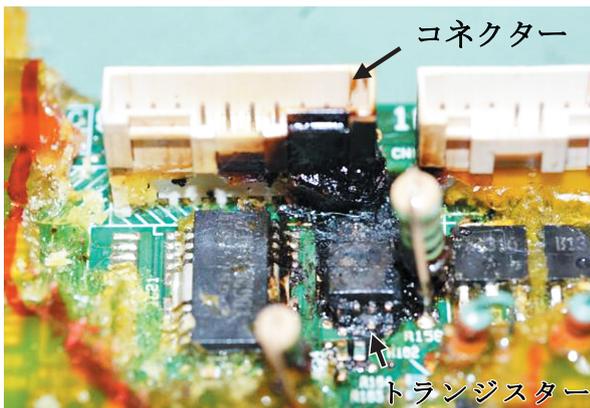
ウレタン樹脂は制御基板全面に施され、これを除去し確認すると、焼損しているのはトランジスタを組み合わせた半導体IC（以下、「トランジスタ」という。）と水量サーボモーターに繋がるコネクタで、周辺の基材には深い炭化があり、この炭化している抵抗値を測定すると3.9Ωを示しグラファイト化が認められる。（写真7、8参照）

【写真7】制御基板の焼損状況

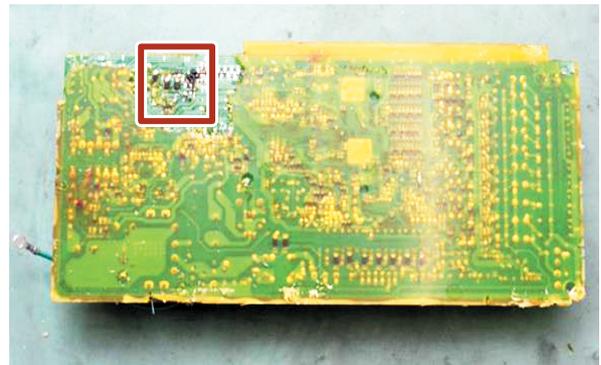
焼損している制御基板のパターン面は、トランジスタの装着部に浅い炭化が認められるが、銅箔の熔融や、電子部品に亀裂等は認められない。（写真10、11参照）

【写真10】基板パターン面の状況

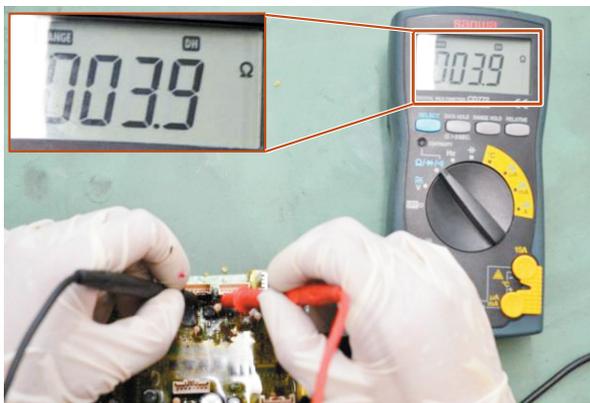
【写真8】炭化部分の抵抗値を測定

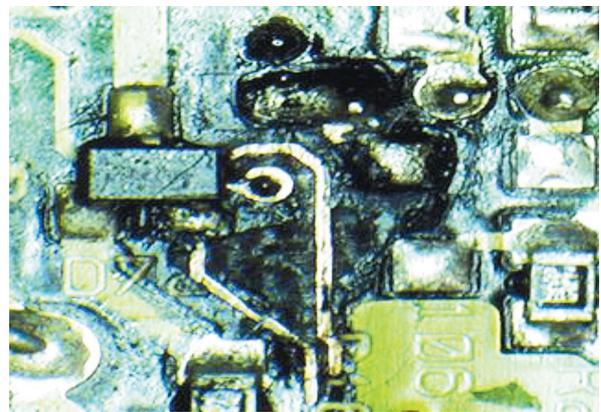
【写真11】銅箔、電子部品の状況

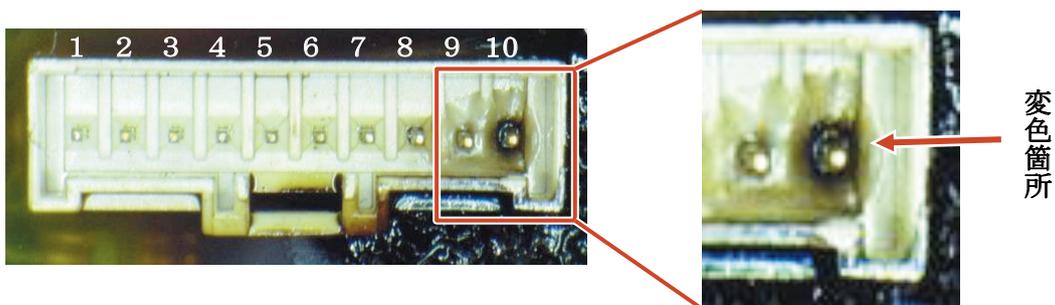
焼損したコネクタはトランジスタに面する外周部が一部焼損し、内部のオス端子は10本で構成され、10番のオス端子に変色が見られるが欠損は認められない。（写真9参照）

【写真9】コネクタの変色状況

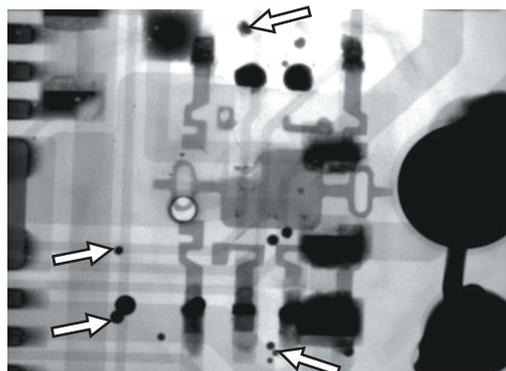
焼損品のトランジスターと同類品について、X線透過装置で透過すると、焼損品は所々に球形の熔融痕が認められ、DC12Vの電圧が印加される6番、7番、水量サーボのモーターにDC12Vの電源を送る出力端子8番の端子は欠損している。（写真13、14参照）

球形状の熔融痕をデジタルマイクロスコープで50倍にて観察すると、銅色で光沢のある電気痕である。

【写真13】 焼損品（矢印：電気痕）

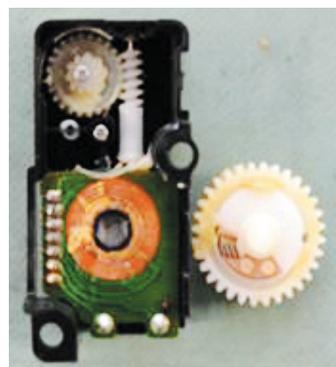
次に、適宜に分解し黒色をした樹脂製ケースの内部を見分すると、駆動関係に必要な部品、ケース内に組み込まれたモーターの外観に焼損や破損はなく、異常は認められない。（写真15参照）

【写真15】 樹脂製ケース内部の状況
