消防防災の科学

夏
2020

令和元年 台風15号・19号(2)

□ 令和元年台風第19号災害における河川堤防の破堤

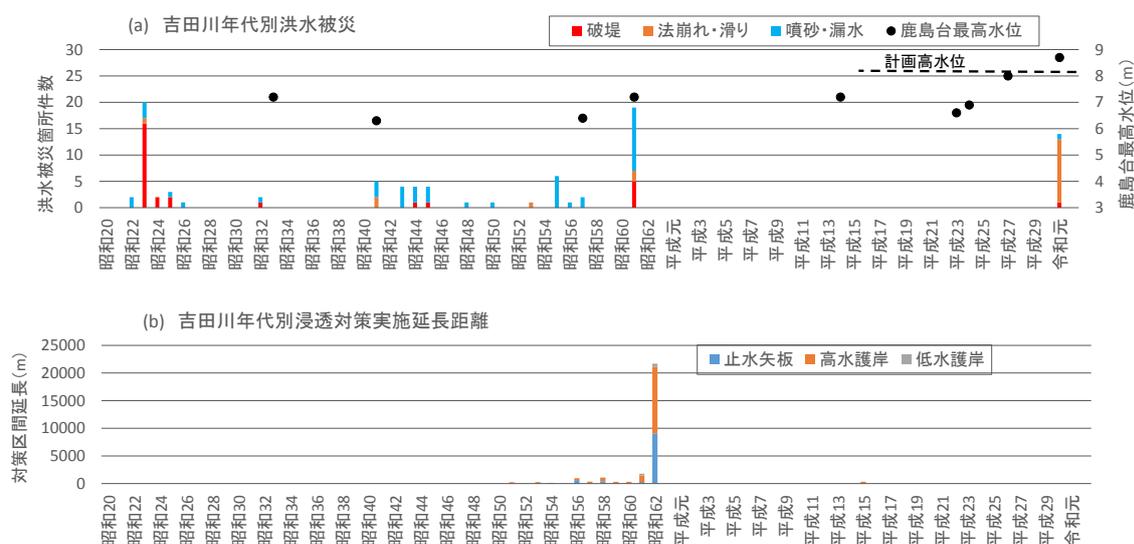
図5 吉田川堤防の被災履歴および浸透対策工事の施工延長

図5(a)は、吉田川における過去の出水による堤防被害を被害形態別に示したものである。昭和22年(カスリン台風)、23年(アイオン台風)、25年と相次ぐ大規模出水により多くの個所で破堤するとともに、噴砂・漏水が発生した。昭和33以降の出水における被害では、破堤は減少し噴砂・漏水の発生数が増加した。図中には昭和33年以後の主な出水における最高水位(鹿島台観測所)を●印で示してある。昭和33年には7.2mの水位を記録し1カ所で漏水が発生した。その後、昭和41

年には6.3mと33年よりもやや低い水位で3カ所、昭和43年から45年にはさらに低い水位で3~4カ所ずつの噴砂・漏水が発生した。昭和61年の大出水では再び33年とほぼ同じ7.2mの水位で噴砂・漏水箇所は12カ所と急増した。ここまでの水位と噴砂・漏水箇所数の関係から、同程度の外水位であっても噴砂・漏水箇所数は経年的に増加しており、堤防の耐浸透性は経年的に劣化してゆくことがわかる。

図5(b)は堤防の浸透対策工の施工距離数である。吉田川での浸透対策は、主に昭和61年の出水を受けて昭和62年に集中的に行われた。この浸

透対策の効果は顕著で、平成に入ると平成14年（鹿島台での最高水位7.2m）、23年（6.6m）、24年（6.9m）と水位の高い出水でも漏水が発生せず、さらに平成27年（8.0m）と令和元年（8.7m）の何れも既往最大の水位となった出水でも報告された噴砂・漏水箇所はわずか1箇所であった。これまでに行われた浸透対策区間は、背割堤区間を除く約38km中の約15.7kmであり、実に40%の区間で浸透対策工が施工されている。表1に示した他河川と比較すると、漏水対策の本格的実施以前の昭和33年から昭和61年までの出水での漏水発生率は例示した他河川とほぼ同等であった。このことは、延長の約4割の区間で漏水対策を行い噴砂・漏水の発生をほぼ完全に抑えることが出来た事例として今後の質的整備を行う上で参考になる。なお、堤体は経年劣化するため、対策を施工した区間においても今後の出水による漏水の再発を慎重に観察する必要がある。

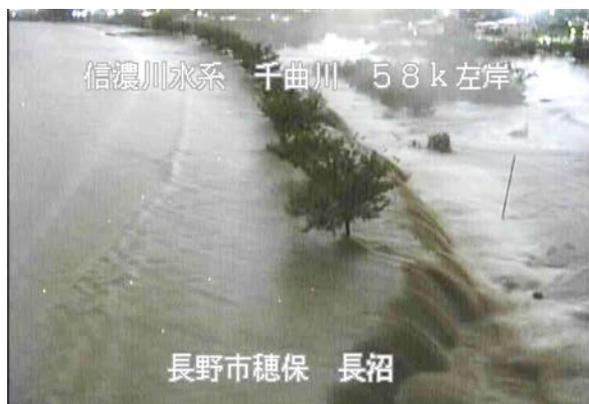
写真2 穂保地区の越流と堤防の侵食：国土交通省北陸地方整備局

千曲川では立ヶ花の狭窄部から約6km上流左岸における穂保地区にて、堤防が70mにわたって決壊した。同地区ではビデオカメラによる映像（写真2）が残されており、広範囲に及ぶ河川水の越流と堤体の侵食過程が撮影されている。破堤箇所には図6に示す危機管理型水位計が設置されており、13日の0:30頃に越流の生じたことが記録されている。越流水深は次第に増加し、ピークでは80cmに至っている。観測記録は越流から4時

間ほどで中断しており、その後まもなく堤防は決壊したと推測される。図7に堤防の破堤断面を示すが、堤防には断面を拡幅するように桜堤が設置されていた。堤防決壊箇所の周辺は越流に伴う堤防の侵食跡が散見されるが、侵食は桜堤に集中する事例が多かった。この原因には、桜堤は水防活動に用いる土のう作成時の土取り場として設置されており、本堤と区別した施工管理が行われてお

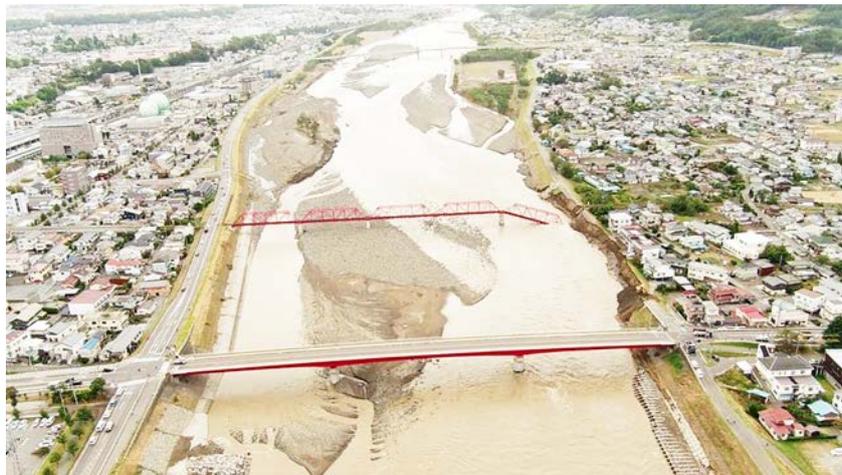
写真4 諏訪形（上田市）の堤防欠損：国土交通省北陸地方整備局

上田市諏訪形地区では千曲川左岸で諏訪形浄水場樋門付近から上田橋付近までの約300mの区間で大規模な堤防欠損が生じた。図10に周辺の河川堤防の概況を示す。堤防欠損区間には上田電鉄別所線千曲川橋梁（1924年完成）が含まれ、堤防に隣接する橋梁が落橋する被害を生じた（写真4）。当該区域の堤防は空石張護岸と木工沈床が施工されていたが、河床侵食により木工沈床が流出した。被災箇所は洪水前には砂州が存在し、長期間に亘り安定していた。河川の滞筋は右岸を流れ、左岸は水衝たりのない堤防であった。しかし、洪水時に砂州が大きく侵食されて滞筋が変わり、堤防欠損箇所が水衝部となって損傷した。同地区にはビデオカメラが設置されており、堤防の

堤防の欠損箇所では著しい河床の洗掘が生じた。千曲川橋梁では橋台基礎が堤防の欠損により流出したが、橋脚基礎も河床の洗掘により露出していた。被災後の簡易測量では河床が5～6m低下したことが報告されている。河川水は流速が早いと河床を侵食するが、流速が遅くなると土砂を堆積することから、実際の河床洗掘深さは更に大きい可能性がある。河川では一般に、砂防施設などの設置により上流からの土砂供給が管理されているために、河床が年々低下する傾向にある。したがって、急流河川において建設後長い時間が経過した

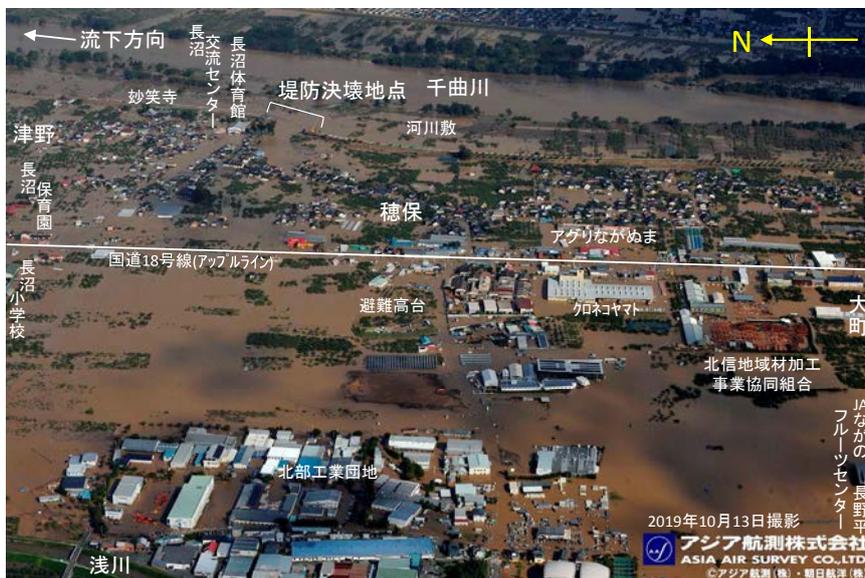
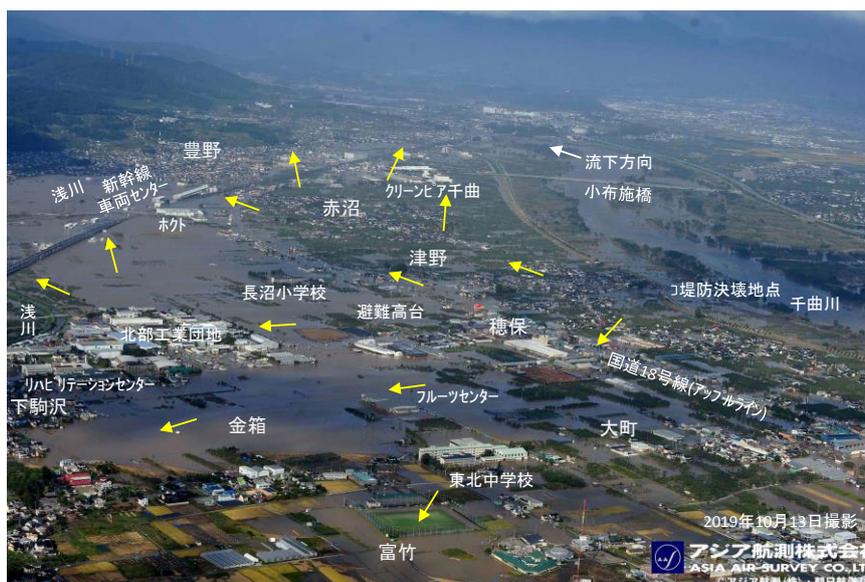
写真1 千曲川中流左岸の穂保地区における堤防の決壊と堤内地への浸水状況（アジア航測株式会社（2019）に筆者が加筆）

(計画規模)において、浅川流域の5m、さらには千曲川左岸の2～5mの区域(南西側を除く)で浸水被害が発生している。長野市の調査では、穂保地区の堤防決壊等による浸水面積は934ha(長沼・豊野・古里)、住家の浸水は床上浸水1,771世帯、床下浸水199世帯となっている(長野市、2020)。

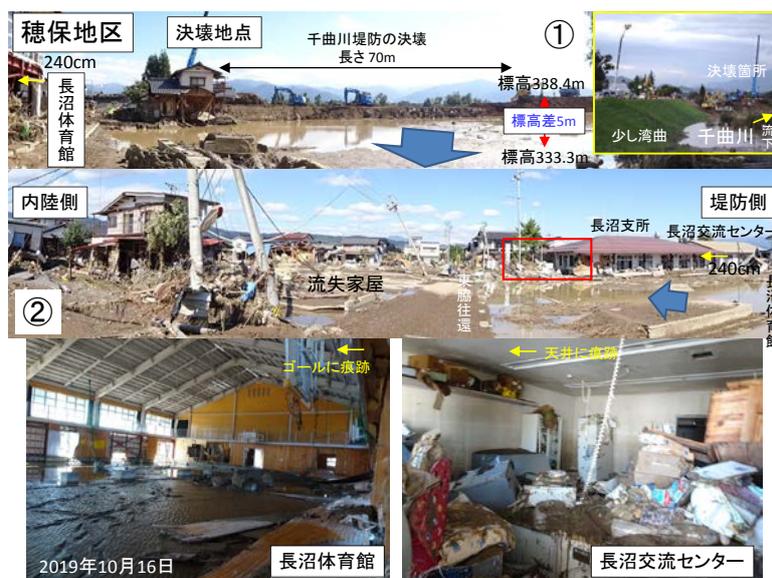
写真2 被災から3日後の10月16日に撮影した穂保地区の被害状況(筆者撮影)

写真2には、被災から3日後の10月16日に撮影した穂保地区の被害状況を示した。長さ70mにわたり堤防(高さ388.4m)が決壊し、約5m低い堤内地(333.3m)に洪水流が流れ込んで、中央にあった住家は押し流され、堤防に隣接する住家の1階部分が大きく損傷している。泥流は守田神社と長沼体育館を直撃し、守田神社の施設は流失し、長沼体育館は外壁を壊して館内に流れ込み、バスケットゴール付近まで泥流が押し寄せている。また、氾濫流は長沼交流センターを直撃し、天井に泥流の痕跡が確認され、長沼支所の西側を南北に通る東脇往還(県道368号線)を洪水流が超えて北西に進み、長さ約200mにわたり家屋の流失、家屋や倉庫の倒壊や大規模な損傷(大損)、200cm前後の浸水被害を受けた建物も数多く見受けられる。一方は守田神社の南側を通り南西方向に流れた氾濫流により、200m先まで損壊や200cmを超える浸水の被害が認められている。

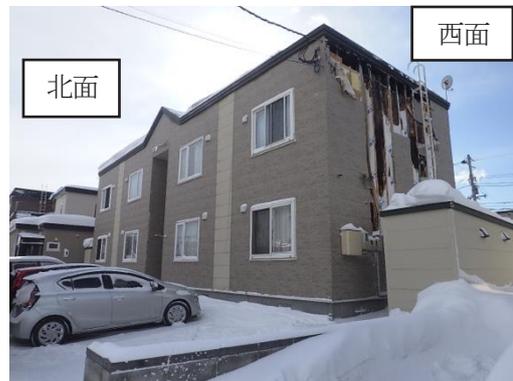
写真1 建物外観の状況

- (1) 建物外観の焼損状況
ア 建物外壁の焼損は、西面のみである。（写真1）

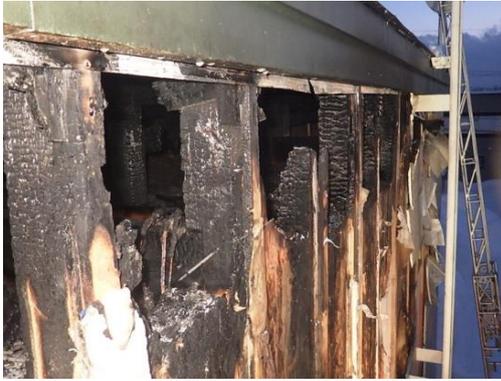
写真2 建物外観西面の状況

イ 西面の金属製外壁サイディング（以下「サイディング」という。）は、消防隊により破壊されており、露出した内部の壁軸組材及び断熱シートは、屋根に向かうほど焼損して認められる。（写真2）

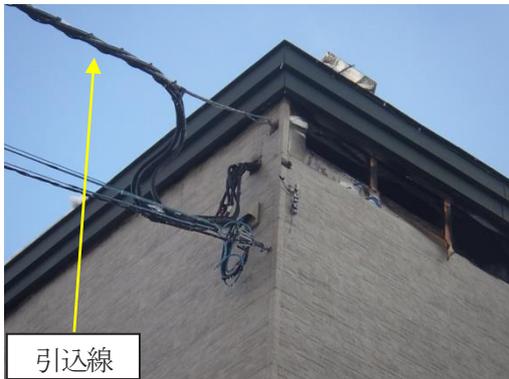
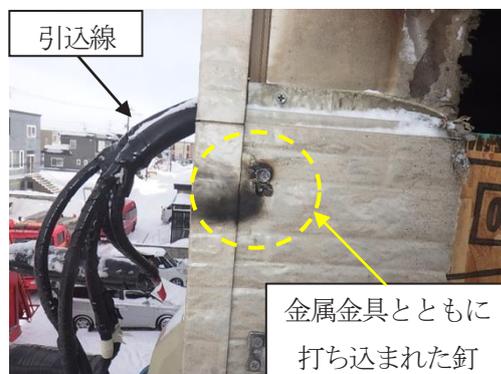
ウ 西面のサイディングには、金属金具とともに打ち込まれたネジがあり、ネジ周囲が黒く変色して認められる。（写真3及び4）

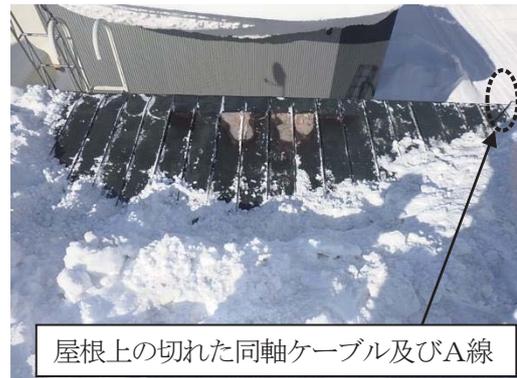
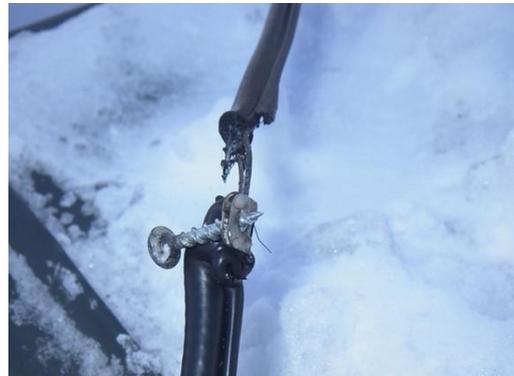
エ トタン屋根は、西端中央の2か所に赤褐色の変色が認められる。また、屋根上には、出火建物北側の電柱（以下「電柱1」という。）付近から引き込まれていた放送事業者の同軸ケーブルとその同軸ケーブルを支持するためのワイヤー線（以下「A線」という。）が切れた状態であり、A線の心線が露出してネジが打ち込まれた金属金具と接触している。（写真5及び6）

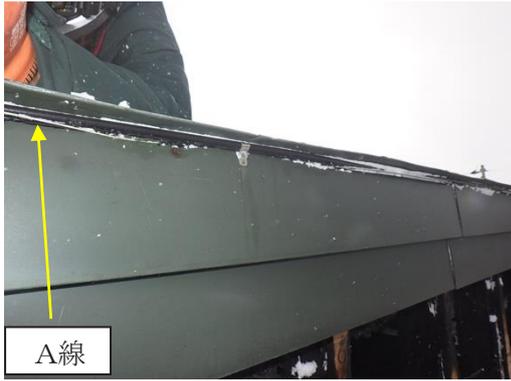
写真7 トタン屋根に沿って固定されている同軸ケーブル及びA線の状況

オ トタン屋根に沿って固定されている同軸ケーブル及びA線のうち、A線の被覆が一部焼失して認められる。（写真7）

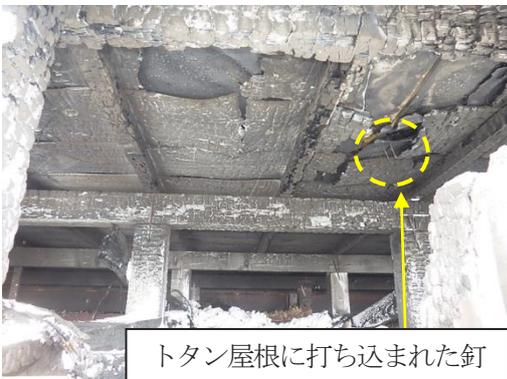
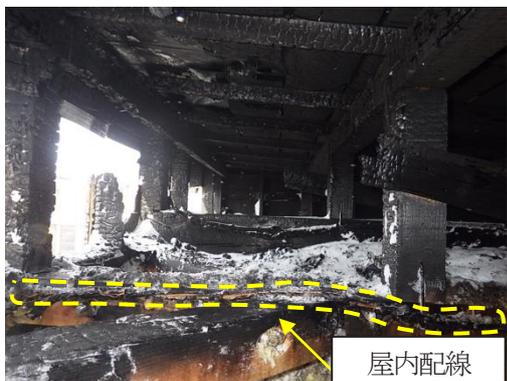
- ア 焼損は、小屋裏に限られる。また、2階天井の天井支持材に焼損は認められない。(写真8及び9)
- イ 小屋裏は、西側の野地板やたる木が焼損し、西端中央に向かうにしたがって炭化が深くなり、中心部では野地板が焼失している。(写真8及び9)

- ウ 野地板の焼失部分には、トタン屋根に打ち込まれた釘が認められる。(写真8)
- エ 小屋裏内の屋内配線は被覆が焼損しているが、断線や電気痕は認められない。(写真9)

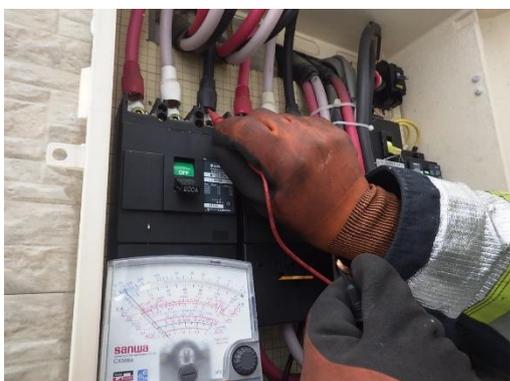
写真12 引込開閉器ボックスの元ブレーカーとトタン屋根との導通試験の状況

また、建物屋外の西面1階部分にある引込開閉器ボックスのブレーカーは、火災発生時に電力会社社員によって全て「切」にされている。引込開閉器ボックスの元ブレーカー1次側と出火箇所のトタン屋根で導通試験を行ったところ導通は認められない。(写真12)

以上のことから、引込線から引込開閉器ボックスの間における漏電の可能性は低い。

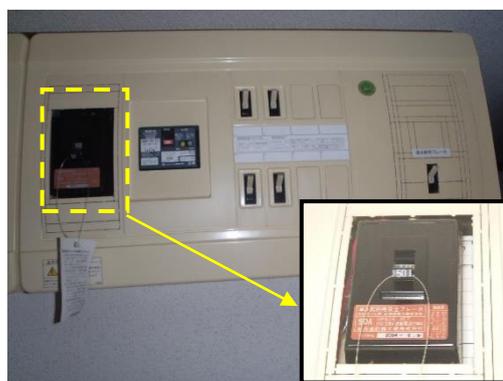
写真13 2階西側にある住戸の分電盤の状況

各住戸内に設置されている分電盤のうち、2階西側にある住戸の分電盤アンペアブレーカーのみが「切」の状態であり、各住戸内の漏電遮断器は作動していない。このことから、各住戸内で漏電した可能性は低い。(写真13)

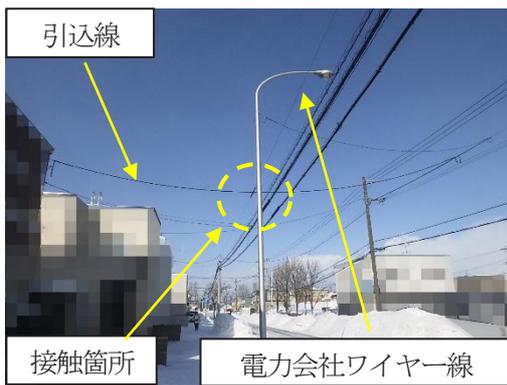
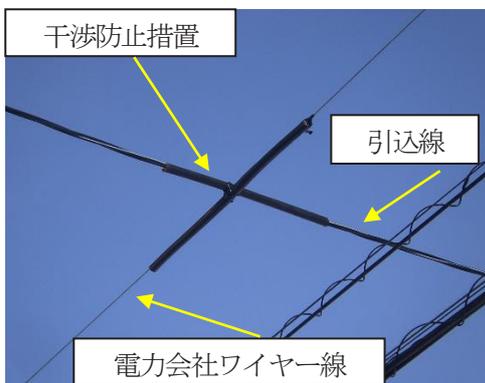
(ア) 警戒出動現場では、道路を横切るように張られた一般住宅への引込線と、道路に沿って張られた架線支持用の電力会社ワイヤー線が約90度に接触した状態であり、接触箇所には、電力会社社員により干渉防止措置が施されている。(写真14及び15)

このことから、漏電点は、出火建物から約70m離れた場所にある引込線と電力会社ワイヤー線の接触箇所と判定する。

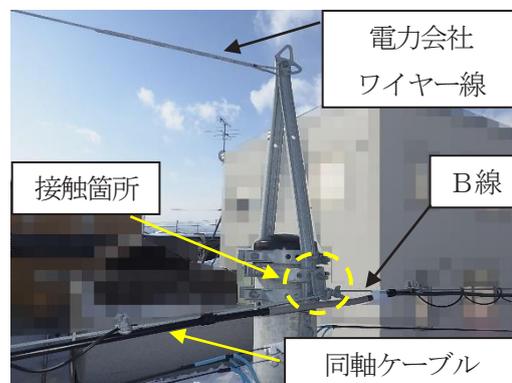
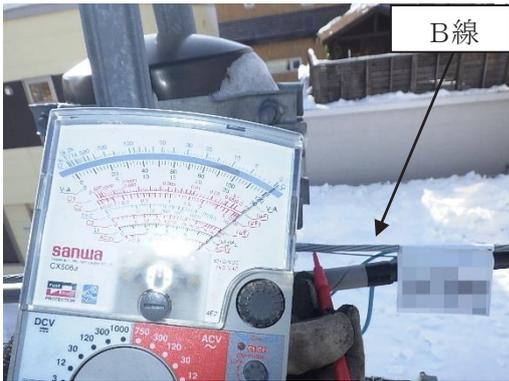
(ウ) 電柱2上部では、放送事業者の同軸ケーブルとその同軸ケーブルを支持するためのワイヤー線（以下「B線」という。）が設置されており、B線を支持するための固定バンドが、電力会社ワイヤー線を固定する金具と接触している。電力会社ワイヤー線とB線で導通試験を行ったところ、導通することを確認する。（写真16及び17参照）

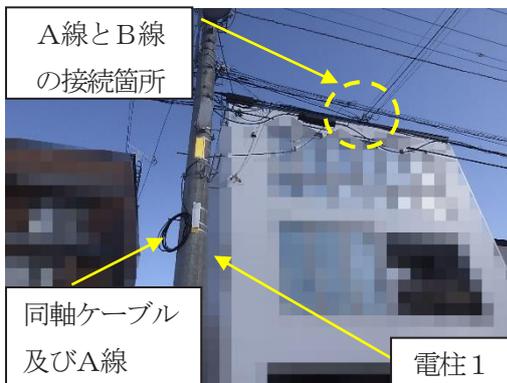
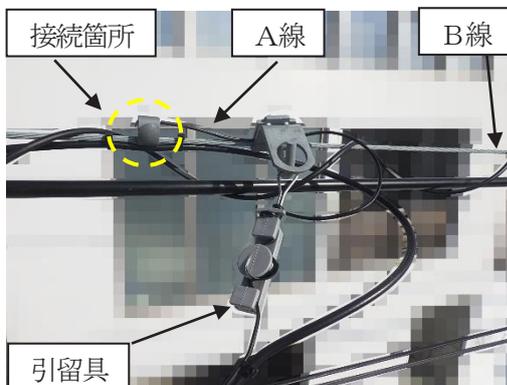
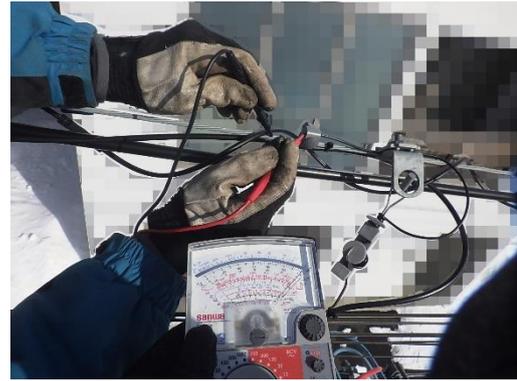
- (エ) B線をたどると、電柱1まで延びており、電柱1付近でA線とB線が専用器具を介して接続されている。A線とB線で導通試験を行ったところ、導通することを確認する。(写真18から20)
- (オ) A線に取り付けられている引留具は、溶融してA線がめり込んでいる。また、火災時に断線したため、電柱1に束ねら

れている同軸ケーブル及びA線は、被覆が溶融して認められる。(写真18及び19) 以上のことから、出火建物から直線距離で約70m離れた場所で引込線と接触していた電気会社ワイヤー線は、B線を介してA線まで導通すると考えられる。
