## □ 2024 年能登半島地震による建築設備被害

東京工芸大学 名誉教授 水 谷 国 男

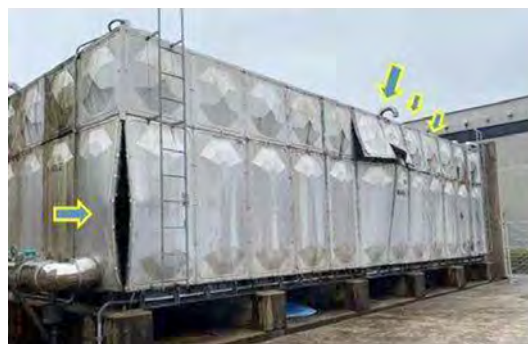
図 1 は、能登半島地震による病院の受水槽の破損事例である。この受水槽は、ステンレスパネルを溶接した形式であるが、上部や隅角部の溶接個

所が破断して、貯水できなくなった。

図 1 能登半島地震による受水槽の破損事例<sup>1)</sup>

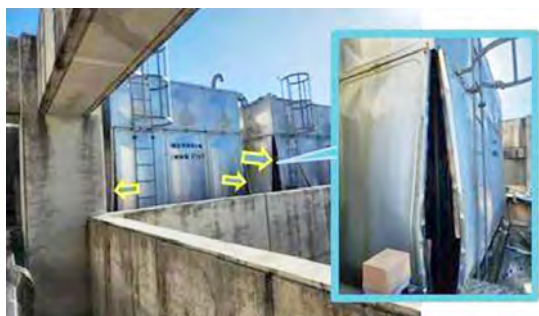
図 2 は、屋上に設置された高置水槽であるが、同様にステンレスパネルの隅角部の溶接個所で破

断した。図3はFRPパネル式高置水槽の破損事例であるが、パネル上部や配管接続部が破損している。

図2 屋上に設置された高置水槽の破損事例<sup>1)</sup>

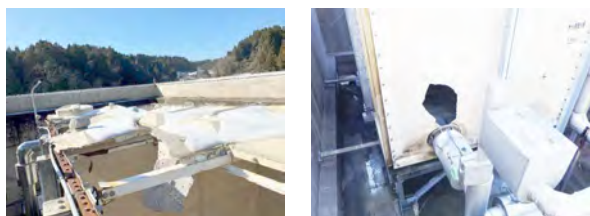
高置水槽方式の給水システムは、災害時に上水が断水し、停電になっても高置水槽の貯水分が供給可能なので、しばらくの間は機能維持可能とされているが、水槽が損傷して漏水すると、給水できなくなるだけでなく、高置水槽の水位計が満水を検知できないため揚水ポンプが動き続けて、受水槽までもが空になってしまうこともある。

(1) パネル上部の破損 (2) 配管接続部の破損

図3 FRPパネル式高置水槽の破損事例<sup>2)</sup>

なお、FRPパネル水槽が破損した場合は、新しい水槽に更新する必要があるが、溶接式のステンレスパネル水槽は、図4のように破損箇所を溶接

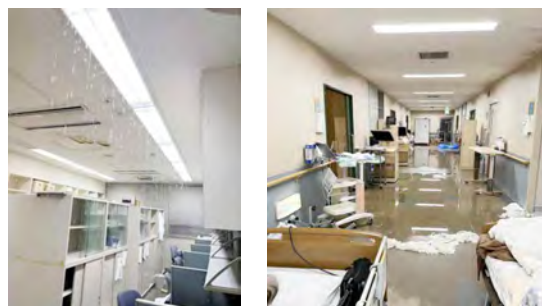
病院などでは、火災の拡大を防ぐためにスプリンクラーが設置されているが、地震時にスプリンクラー配管が断裂したり、スプリンクラーヘッドが天井などと衝突して誤放水すると、室内が水浸しになって、復旧に時間がかかるだけでなく、大きな経済的損失になる(図6)。

(1) スプリンクラー配管断裂による漏水被害状況

図6 スプリンクラーの漏水被害事例<sup>2)</sup>

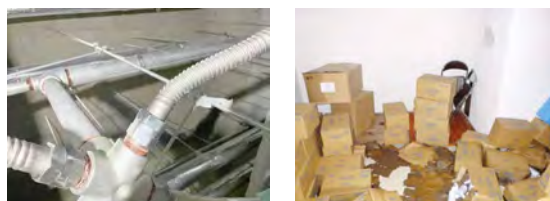
(2) 天井内の配管(左)と備蓄品の浸水被害(右)

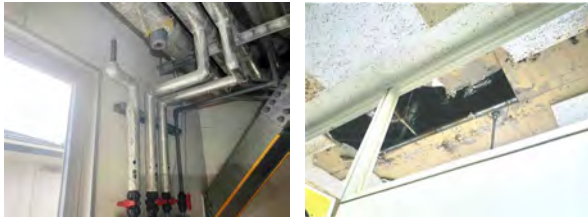
図7 地震で断裂した配管<sup>2)</sup>

湿式スプリンクラーは、地震で配管が断裂したりフレキシ管に亀裂が入ると、自動的にポンプが起動して、管理者がポンプを停止するまで大量に漏水してしまう。また、細い給水配管でも、長時間漏水が続くと、天井が落下したり床が水浸しになってしまふことがある。

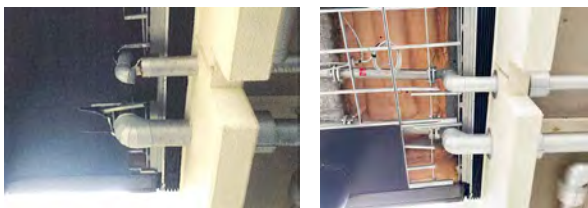
図8は、2つの建物の間の渡り廊下に設置されたエキスパンションジョイント部を貫通していた消火配管が、能登半島地震で断裂した事例である。

図8 建物エキスパン部貫通配管の断裂事例<sup>2)</sup>

エキスパンションジョイント部は、地震時に建物が移動するので、可とう性のあるフレキシブル管が設置されているが、フレキシブル管は軸方向の変位に対する可とう性が低いので、図9に示すように方向の異なる2本のフレキシブル管を用いる必要がある。

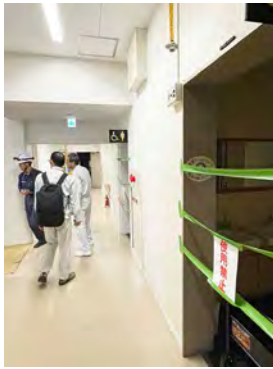
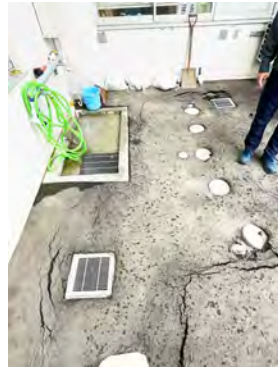
能登半島地震では、地盤の液状化や地盤沈下等によって建物の排水が困難となる事例も多くみられた。図11は、地盤沈下により埋設配管が閉塞し、1階のトイレが使えなくなった例である。

図11 地盤沈下により使えなくなったトイレ<sup>2)</sup>

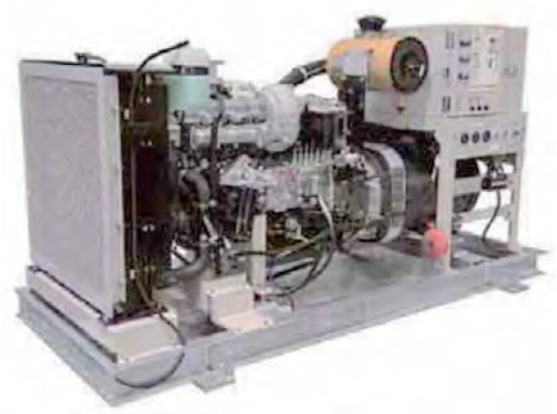
(1) 非常用発電機（外観）

図13 地震による非常用発電機の損傷事例<sup>2)</sup>

図13は鉄骨造建物の5階に設置した非常用発電機が地震時に破損した例である。停電により非常用発電機が稼働した直後に大きな地震で揺れたため、バッテリーやラジエーター、ファンなどが損傷

して停止してしまった。

そこで、最近は自家発電機を地下室や1階ではなく、4～5階以上の階に設置する例も増えているが、一方で、地震の加速度は建物によって増幅し、高層階ほど加速度が大きくなることに注意する必要がある。

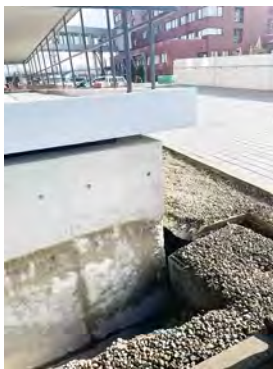
図12は、免振建物の周囲地盤が沈下し、免振層からの排水ができなくなったため、掘削して配管

(1) 地盤沈下状況<sup>2)</sup>

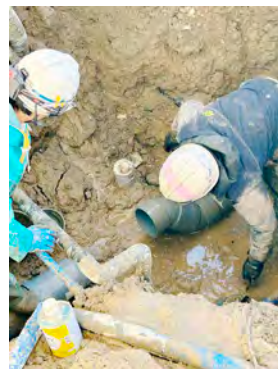
(2) 掘削工事状況<sup>2)</sup>

を接続している状況である。建物導入部には図12(3)のようにピットを設けて地盤沈下対策をするのが望ましい。

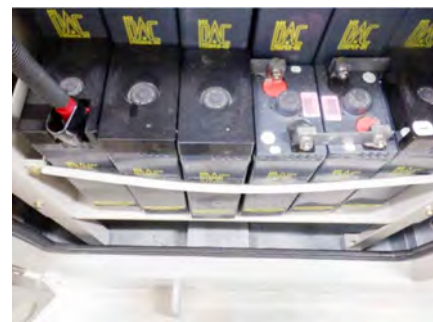
(2) 損傷したバッテリー

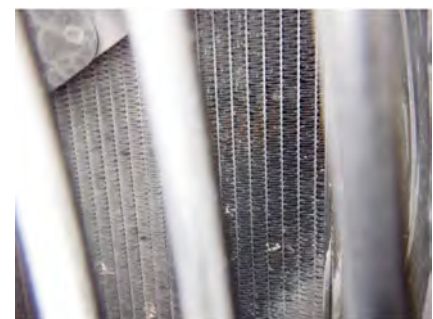
(3) 損傷したラジエーター

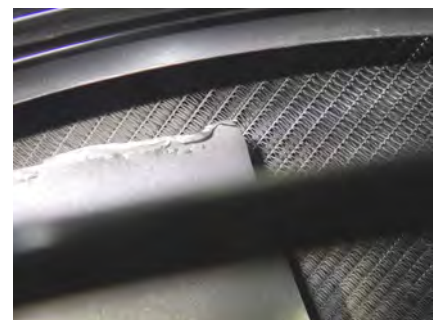
(4) 損傷したファン
