## 交流アーク溶接機からの出火事例

神戸市消防局 小山 健 太

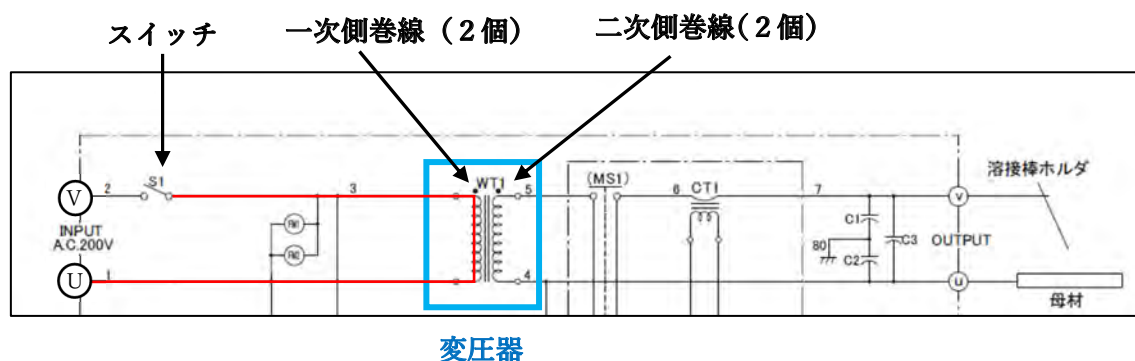
図3 溶接機の回路図

溶接機の構造として、電源スイッチはV端子側にあるため、U端子側は一次側巻線まで常に導通状態である（図3赤線）。そのため、溶接機の電源が「入」または「切」のいずれの状態であっても、U端子側の電圧は一次側巻線（電源から入力

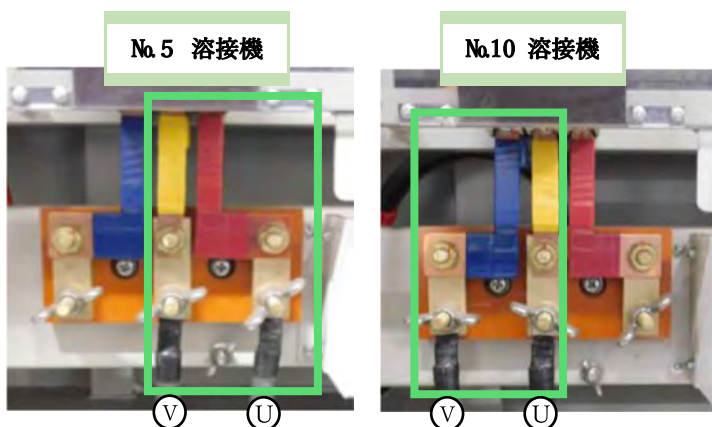
写真2 溶接機No.5及びNo.10の接続状況

また、溶接機No.5は、赤相と黄相の200V 相間電圧<sup>(※1)</sup>を使用しており、赤相が一次側入力U端子、黄相が一次側入力V端子に接続されている。一方、溶接機No.10は青相と黄相の200V 相間電圧を使用しており、黄相が一次側入力U端子、青相が一次側入力V端子に接続されている(写真2)。

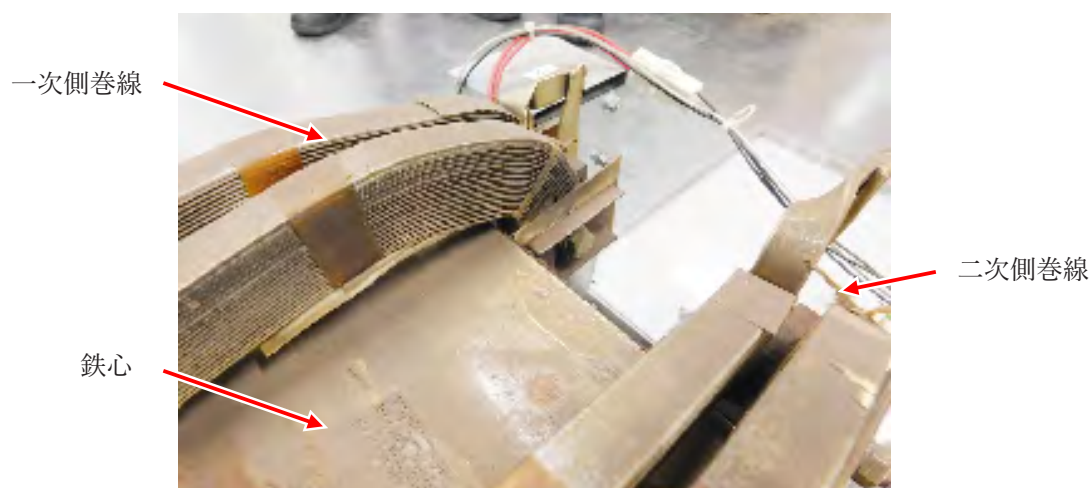
写真3 溶接機No.6の変圧器部分

溶接機No.6を見分すると、本体内部に焼損や短絡などの異常は認められなかった。ただし、鉄心とアルミニウム製の巻線で構成されている変圧器周辺には鉄粉が付着しており、赤褐色に変色している（写真3）。すべての溶接機は同時期に納入され、同時に定期点検が実施されていることから、溶接機No.5及びNo.10においても同様に鉄粉が付着していたと考えられる。

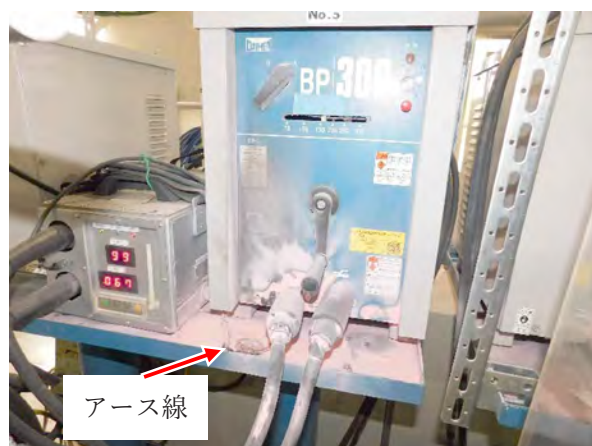
写真4 溶接機No.5の外箱の状況

溶接機No.5を見分すると、二次出力側のu端子から外箱に接続されているアース線の被覆が溶融しており、その上部の外箱が一部焼損して

いた。また、内部を確認すると、変圧器の一次側巻線（アルミニウム製）の一部に変色及び溶融している箇所が認められ、周囲には溶けたアルミニウムが飛散している。（写真4、5）

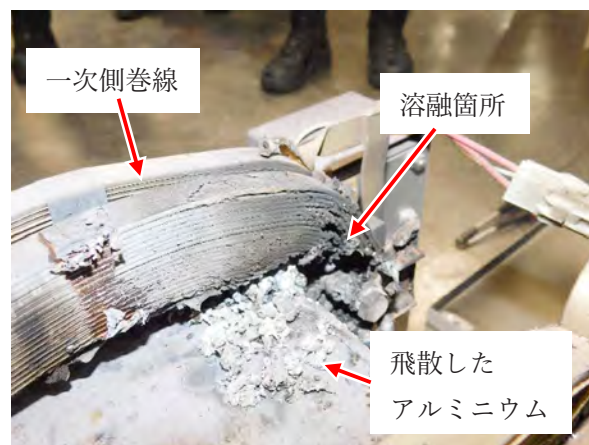
写真5 内部の変圧器部分の焼損状況

- ①ブレーカーがトリップしていることから、溶接機に過電流が生じたと推定される。
- ②内部の変圧器の一次側巻線に溶融が認められ、一次側巻線と鉄心間で短絡が発生している。
- ③点検結果及び焼損のない溶接機No.6の内部状況との比較から、変圧器に鉄粉が付着し、一次側巻線と鉄心との間の絶縁性能が低下していたと考えられる。

以上のことから、溶接機No.5は溶接作業中に、本体内部へ付着した鉄粉により一次側巻線と鉄心との間の絶縁抵抗が低下し、短絡が発生して出火したものと考えられる。

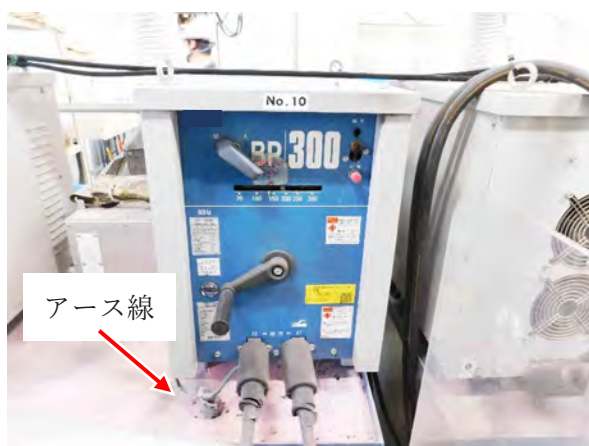
写真6 溶接機No.10の外箱の状況

溶接機No.10を見分すると、溶接機No.5と同様に二次出力側のu端子から外箱に接続されているアース線の被覆が溶融している状況である。また、内部を確認すると、変圧器の一次側巻線の一部に変色及び溶融している箇所が認められ、周囲には溶けたアルミニウムが飛散している。（写真6、7）

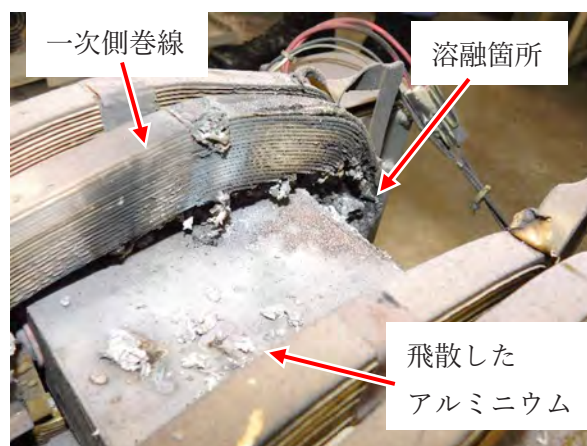
写真7 内部の変圧器部分の焼損状況

- ①ブレーカーがトリップしていることから、溶接機に過電流が生じたと推定される。
- ②内部の変圧器の一次側巻線に炭化が認められ、一次側巻線と鉄心間で短絡が発生している。
- ③点検結果及び焼損のない溶接機No.6の内部状況との比較から、変圧器に鉄粉が付着し、一次側巻線と鉄心との間の絶縁性能が低下していたと考えられる。

更に溶接機No.10の絶縁抵抗が低下していたことから、溶接機No.10においても、No.5と同様に変圧器で短絡が発生し、電源を切っていたにも関わらず出火に至ったものである。

すなわち、溶接機No.10からの出火は、溶接機No.5の出火に起因する二次的なものであると結論づけられる。なお、両溶接機において短絡が発生した時の電気回路を図9に示す。

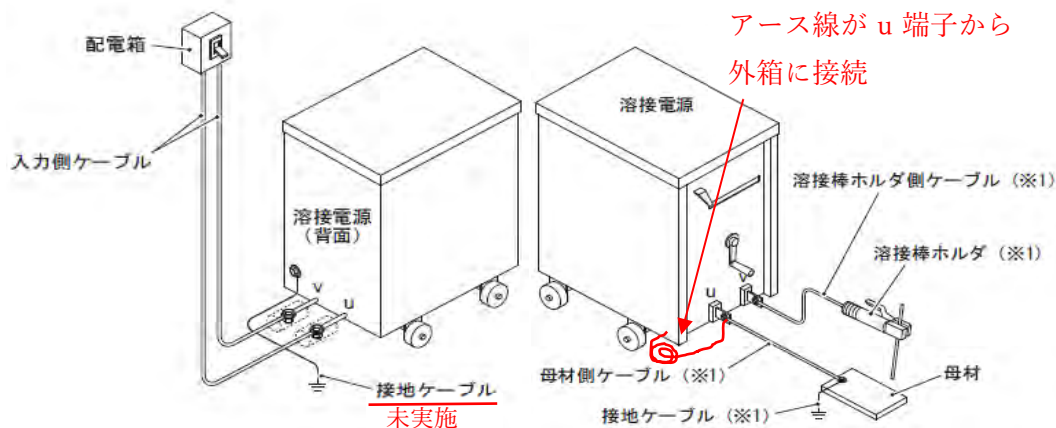
図6 溶接機の接地方法

このアース線について、取扱説明書には、溶接機の外箱及び母材には感電防止のためにD種接地工事を行う旨の記載がある。しかし、すべての溶接機において外箱と母材にはD種接地工事が施されておらず、母材部分で接地するアース線がu端子から外箱に接続されている。（図6 赤色表示）

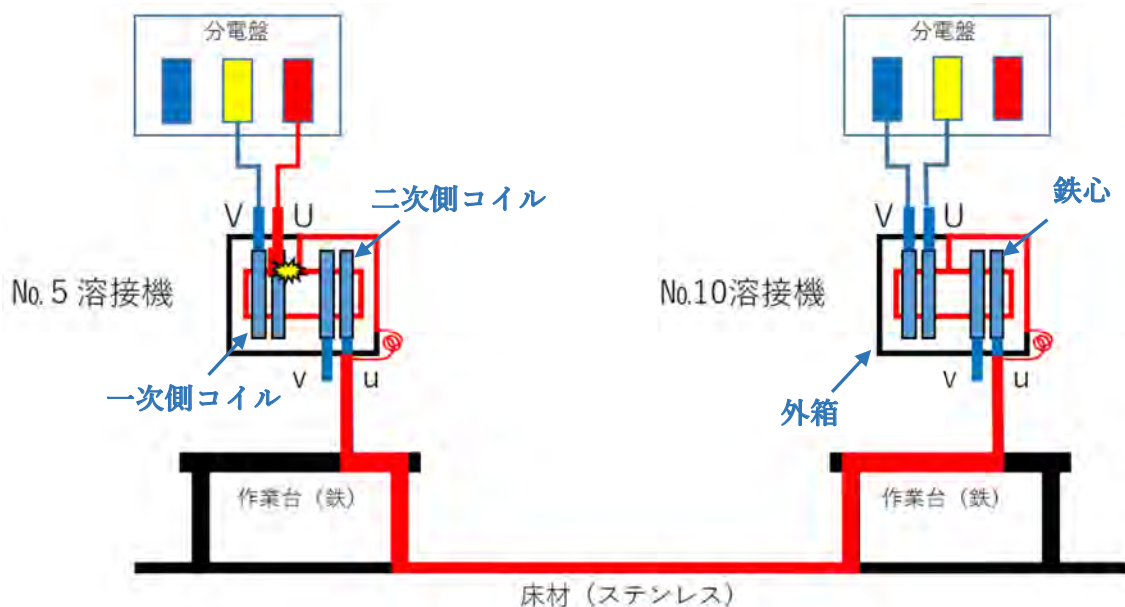
図9 短絡発生時の電気回路図

溶接機No.5の一次側入力U端子に接続されていた赤相の電圧が、変圧器で生じた短絡により、溶接機No.5の外箱から金属製の作業台及びステンレス製の床材を介して、絶縁抵抗値が最も低かった溶接機No.10の鉄心部分に印加された。この時、溶

接機No.10のU端子には黄相の電源が接続されており、一次側コイルと鉄心間には200Vの電位差が生じるようになった。
