# フェノール樹脂及び塩化ビニル樹脂における トラッキングの発生とグラファイト生成の過程

京都市消防局警防部調査課 奥 谷 博 司

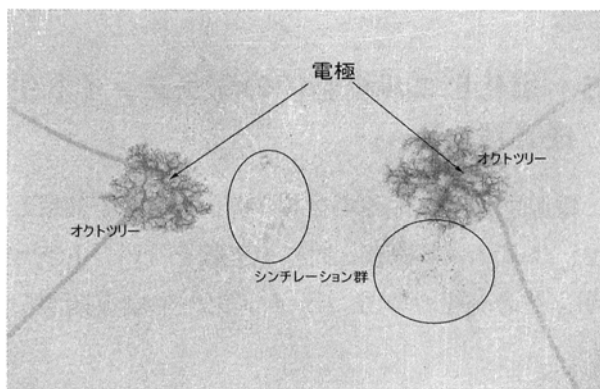
両電極間に発生したシンチレーションは、初期のグラファイトを形成するが、その文様は樹木のように見える。幹があって、枝が四方八方に伸び、その枝から小枝が出ているような文様に見える。(この文様をタコの脚が伸びていくような樹木文様を「オクトツリー」と名づける。

写真1 シンチレーションの発生と初期のオクトツリー

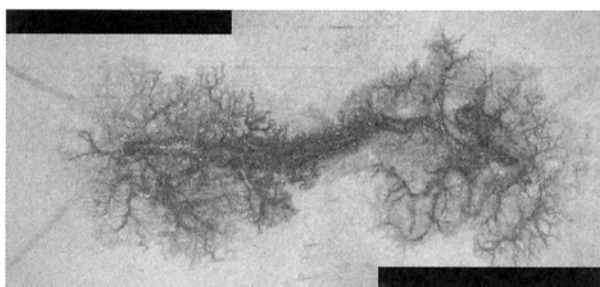
この文様は、枝も幹も周囲に成長していくが、着実に他方の電極に向かっており、やがて太い幹が両電極間においてつながりグラファイト化(太い幹状では抵抗値  $0\Omega$  を測定した。)が完成する。

写真2 グラファイト化の完成

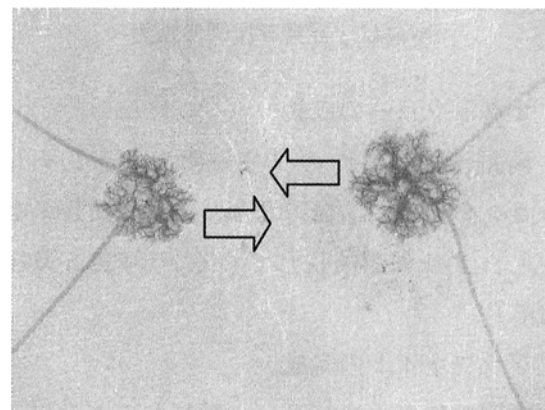
シンチレーションは、電極間の至るところで発生、オクトツリーは他極に向かって成長を続ける。(写真 3)枝の周辺をさらに拡大して観察すると、周辺ではさらなる枝が発生する準備ができている。

写真3 初期オクトツリー

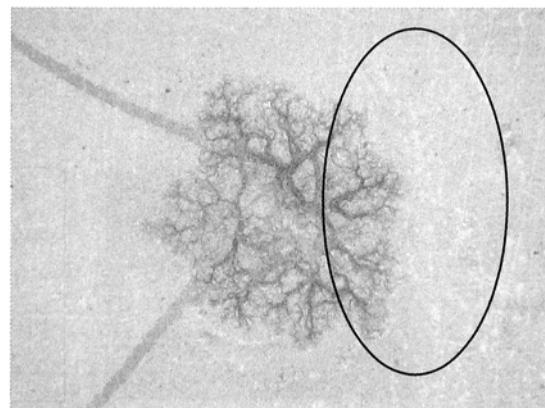
写真4 写真3左側の拡大

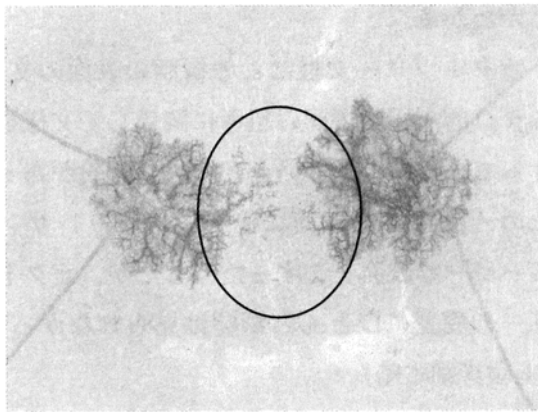
写真5 オクトツリーの成長

両電極間の2つのツリー間で、シンチレーションの発生が活発になり、細かな枝が多数発生し、ツリーが成長していく。(写真5及び写真6)

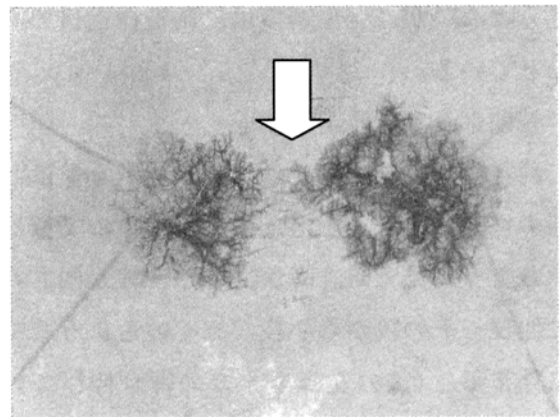
写真7 グラファイト化の瞬間

中間の枝が手を結び、一瞬にしてグラファイトが完成する。(写真7及び写真8)

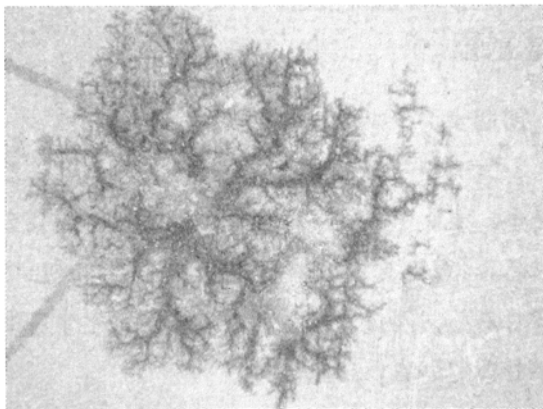
写真6 写真5左側の拡大

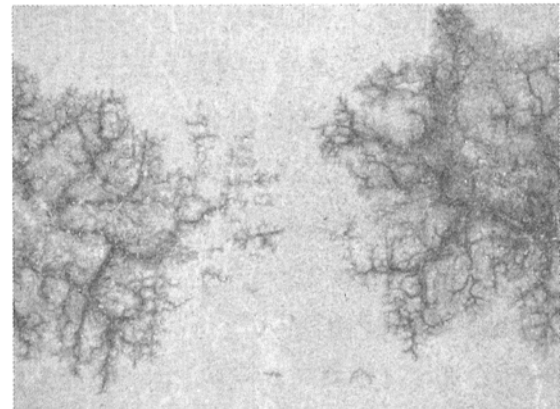
写真8 写真7の拡大

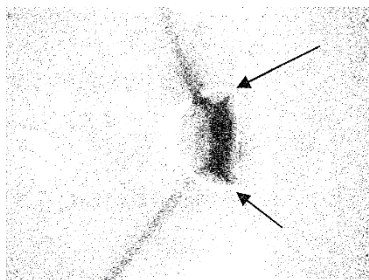
初期の段階では、フェノール樹脂のような文様の発生が見られない。電極点周辺においてもシンチレーションの発生は顕著ではなく、電極点で局部的に炭化、溶融し、溶け込んでいるような状況である。

他の電極に向かい、ひげのようなものが見られる。写真中の (→)  
溶融した電極点は三日月形状をしている。

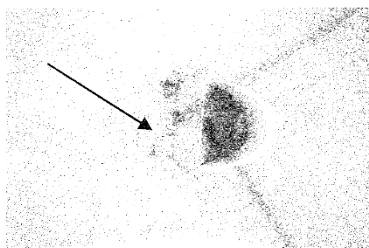
溶融した電極点は、半月状をしている。  
他の電極に向かい、垂直方向に焼きした痕跡が見られる。(→)  
この段階で、初期オクトツリーが発生する形跡は見られない。

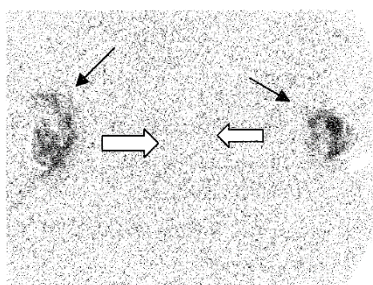
電極間において、多数のシンチレーションが広範囲に発生している。  
他の電極に向かってオクトリップルが発生している。(→)  
他の電極に向かって、オクトリップルが伝播している。

電極間において、垂直方向に焼き痕が幾筋も見られる。その焼き痕は、電極近傍に起こり、他の電極へと伝播していく。この伝播は、オクトツリーの状況ではなく、極めてゆっくりではあるが、波紋が広がっていくように、電極間に文様が刻まれていく。(この文様を「オクトリップル」と名づける。)(写真 12)

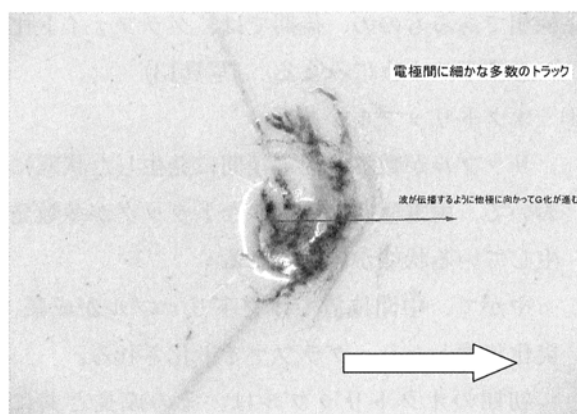
写真13 オクトリップルの発生

イト化しているようには見えず、文様として見られるだけで、初期のオクトリップルの色合いから見れば、溶融し、変色しているという様相である

ものの、後期では、グラファイト化の予備軍のよ  
うに見える。(写真 13)

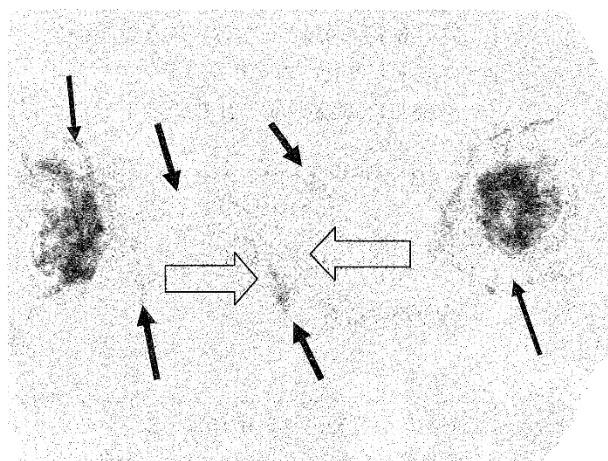
電極間において、  
垂直方向に数本のオ  
クトリップルが見ら  
れる。(→)  
電極点周囲に発生  
したオクトリップル  
は発展して輪状に成  
長していく。

写真14 オクトリップルの進行

初期のオクトリップルは、その成長と共に外観  
的には濃いオクトリップルとなっていく。

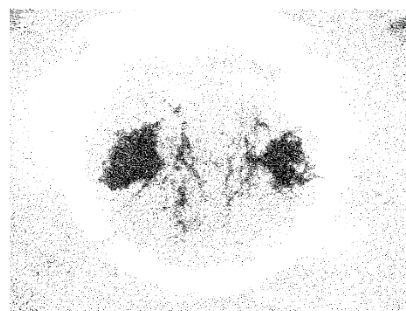
電極間に多数のオクトリップルが見  
られるが、電極間はまだグラファイト化  
していない。

写真16 さらなる成長

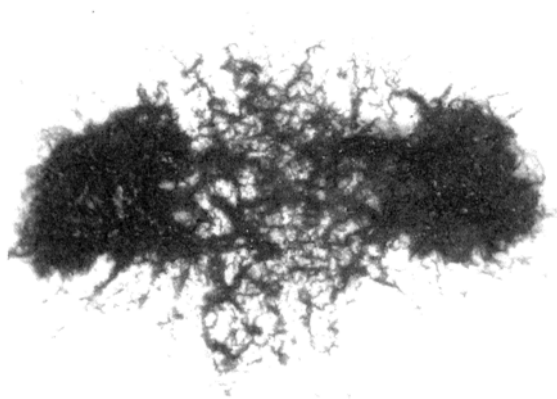
両電極間のグラファイト化は瞬間的なものでは  
なく、オクトリップルが重なり合った状態で、全  
体的にグラファイト化が完成する様であり、フェ  
ノール樹脂の場合と様相がかなり異なっている。

テスターで測定した結果、電極間ではなく、極  
近傍で抵抗値が  $0\Omega$  であり、グラファイト化が認  
められた。

写真17 両極間におけるグラファイト化
