3. 平成22年7月に発生した土砂災害 (広島県庄原市)

広島県庄原市の土砂災害と今後の防災・避難対策について

広島大学大学院総合科学研究科 海堀 正博

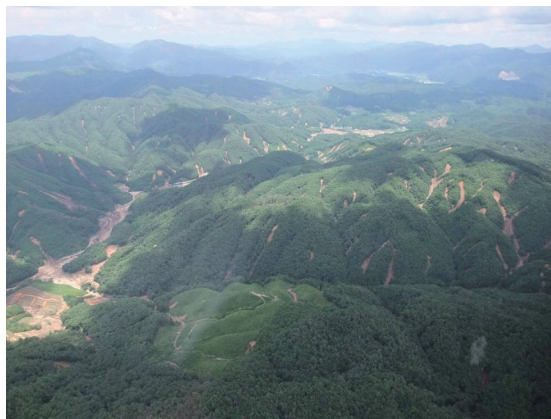
写真1 崩壊・土石流等の集中発生状況
(篠堂川を上流に向かって北東向きに撮影。2010年7月18日)

今回の土砂災害は広島県の北東部の庄原市の市街地から北東に6～10kmの位置において、5km弱四方の極めて小さな範囲で発生した。いずれも現在は庄原市に含まれてはいるが、川北町(篠堂川周辺エリア)・西城町(先大戸集落周辺エリア)・川西町(庄原ダム建設現場周辺エリア)の町境を中心に降った豪雨により今回の災害が発生したといえる。土砂移動の発生状況は図1に示すとおりで、1,500箇所を超える崩壊が発生し、崩土が大量の水とともに流動している(写真1)。その集中発生の激しさは崩壊面積率(全流域面積に対する崩壊部分の面積百分率)でよく認識することができる。すなわち、大災害の場合にでさえやっと1%を超えるようなものであるこの数値が、たとえば篠堂川周辺エリアでは7.0%、先大戸集落エリアでも4.7%という高い数値になっている¹⁾。

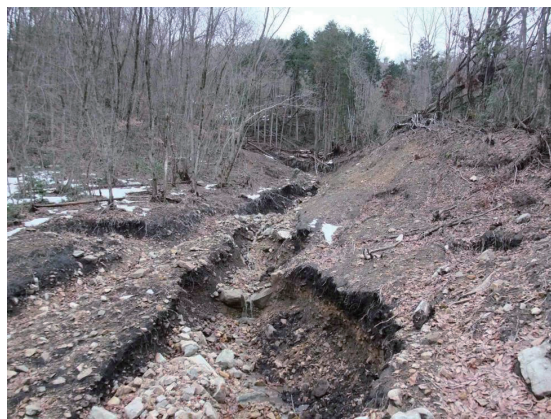
写真2 土砂移動の経路沿いのクロボク（2011年2月28日撮影）

その最大の要因は誘因としての豪雨によるものと思われる。崩壊部にはもちろん流下部や未崩壊の林地斜面においても数多くの水の噴き出したと思われる穴が確認できる。おそらく豪雨によりパイピング崩壊を起こし、崩土がそのままあるいは土石流となって流下したものの、今回の豪雨では流下部の表層土層があまり強度低下せず、侵食に対する抵抗力が保たれていたからであろう。なお、表層土層の特徴としては、黒色土壌層が本地域一帯に広く分布していることがあげられる。「クロボク」と呼ばれる火山灰起源の土壌で、非常に透水性が小さいものもあり、場所によっては数十cm以上の厚さのところもあるが、地表に近いクロボク層には植生の根系が入りこんでいる。この層の存在がそれより下部の不安定堆積土層を侵食から守っていたと見ることはできるのではないかと（写真2）。また、植生の特徴としては、土砂移動の集中発生エリアには人工林斜面のところもあるものの、落葉広葉樹林におおわれた斜面の方が多く見られ、若齢のものだけでなく15m程度以上の高さの壮齢の雑木林におおわれた斜面においても、崩壊等の土砂移動の集中発生状況が認められる（写真3）。

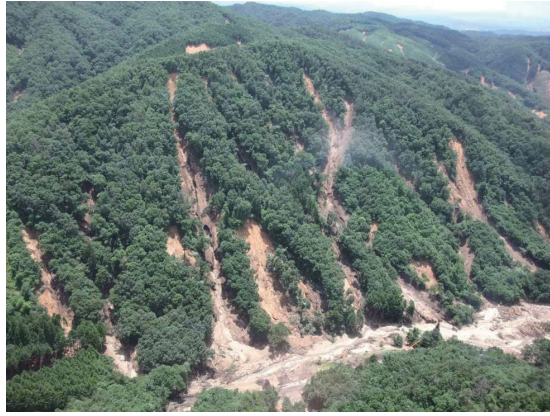
写真3 壮齢の雑木林斜面での崩壊等の集中発生（2010年7月18日撮影）

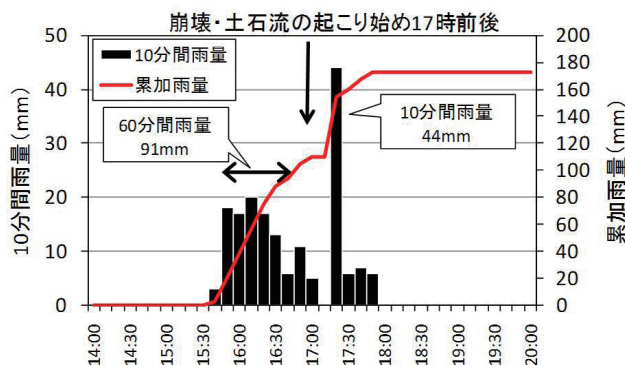
図2 災害発生前後の10分間雨量の推移（広島県管轄の大户雨量観測所）

災害当日の7月16日は朝から雲は多いものの晴れた状態が続いていたが、15時半頃から突然の激しい夕立に見舞われた。豪雨は18時前までの3時間足らずのものであった。災害発生時刻は正確に特定するには至っていないが、筆者らの聞き込みで、自宅を襲った土石流土砂により身動きがとれなくなるなどの状態が16時55分だったとの証言から、およそ17時前頃と解釈している。一方で、16時半すぎ頃には川は増水によってすでに黒い濁流のような状態になっていた、視界が非常に悪かった、上流の（犠牲者の出た）家が見えなかった等の証言もあることから、16時半頃の時点ですでに土石流等が起きていて人家に被害が及んでいた可能性もある。広島県管轄の大戸雨量観測所での10分間雨量の推移（図2）を見ると、災害発生に直接つながった頃の猛烈な雨だけに注目しがちだが、同観測所の1時間雨量の推移（図3）を見ると、この地域では7月11日頃から雨が続き、すでに累積では250mm超、72時間半減実効雨量値でも130mm超の状態にあるところに、さらに短時間強雨が加わる降雨パターンであったことがわかる。

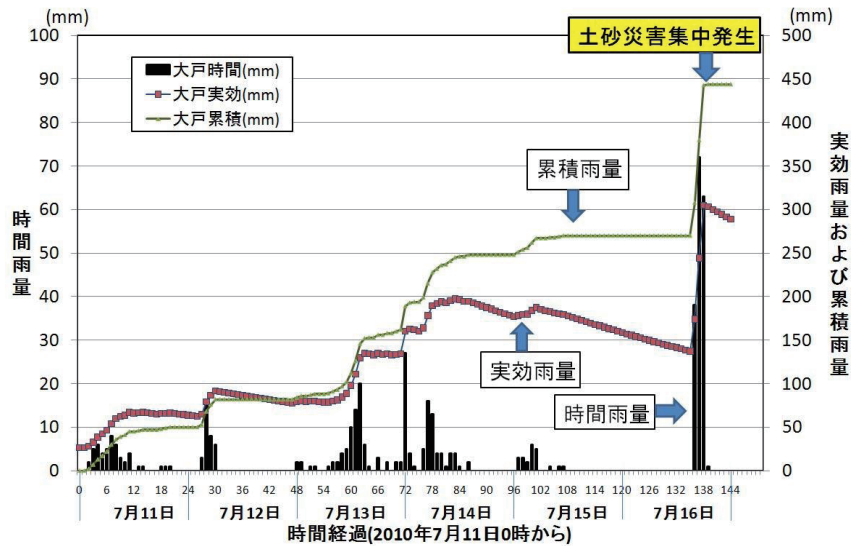
図3 災害発生数日前からの1時間雨量の推移（広島県管轄の大戸雨量観測所）
